**Beiträge zur Geschichte der Stadt Goslar
Goslarer Fundus**

Band 56

**Aus Stein gebaut
Goslars mittelalterliche Wohnhäuser**

Verlag für Regionalgeschichte
Bielefeld 2016

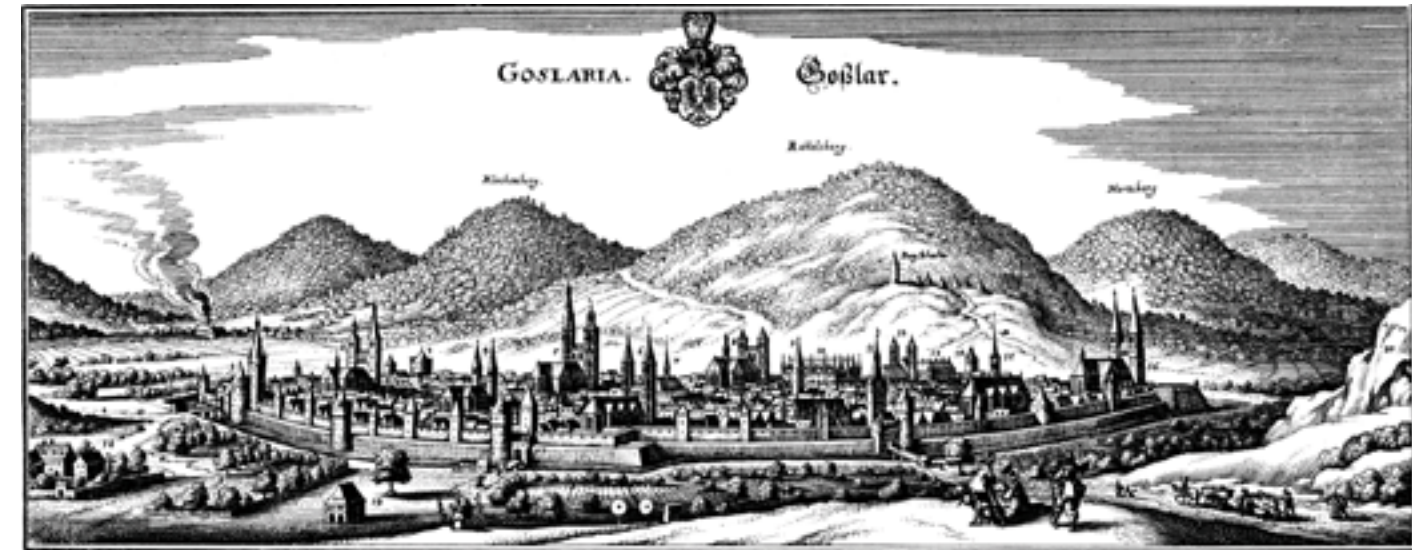
Abb. 2: Goslar um 1650, Ansicht von Nordosten (Merian). Der Kupferstich zeigt das türmreiche Bild der spätmittelalterlich-frühneuzeitlichen Stadt.

Der Dom war das Vorbild für die weiteren großen Sakralbauten in der Stadt: die Marktkirche St. Cosmas und Damian, die Frankenberger Kirche St. Peter und Paul, St. Jakobi, die Neuwerkkirche St. Maria in horto, sowie die 1728 abgebrannte Kirche St. Stephan. Im Spätmittelalter erhoben sich insgesamt sieben Doppelturmwerke über die Dachlandschaft Goslars (Abb. 2). Goslar besaß neben Magdeburg damit

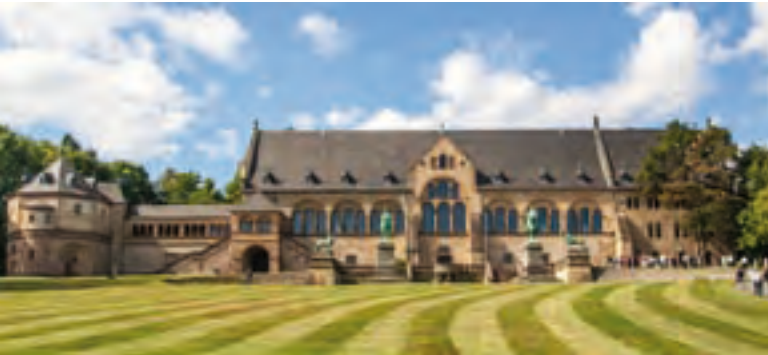
Abb. 3: Kaiserpfalz Goslar, Ostansicht.

Die Goslarer Pfalz (lat. palatium = Palast) wurde von Heinrich III. zu einer der bedeutendsten im ganzen Reich ausgebaut und gehört zu den größten und wichtigsten weltlichen Bauten des Hochmittelalters überhaupt. Der Saalbau des Kaiserhauses (Abb. 3) war nicht nur Vorbild für weitere Pfalzanlagen, sondern auch für sonstige Profangebäude wie Palasbauten in Burgen und für die frühen Rat- und Gildehäuser. In erweitertem Sinn war er dies schließlich auch für Wohnbauten der städtischen Oberschicht. Die großen mittelalterlichen Wohnhäuser, die im Obergeschoss einen großen Saal aufwiesen, werden als Saalgeschosshäuser bezeichnet. Wie im Saalbau des Kaiserhauses befanden sich hier die „dienenden“ Räume im Erdgeschoss, während das Obergeschoss den repräsentativen Großraum beinhaltete. Solche Saalgeschosshäuser kamen im 13. Jahrhundert in den meisten bedeutenden Städten vor und sind auch für Goslar nachweisbar. Auch Fassadengestaltung und Bauplastik von mittelalterlichen Stadthäusern zeigen Bezüge zu Burgen und Pfalzen. Ob die Bauten von Herrschaft und Oberschicht Einfluss auch auf den zeitgenössischen Holzbau hatte, ist schwer zu sagen. Die älteste erhaltene Fachwerkssubstanz Goslars stammt erst aus dem 15. Jahrhundert.

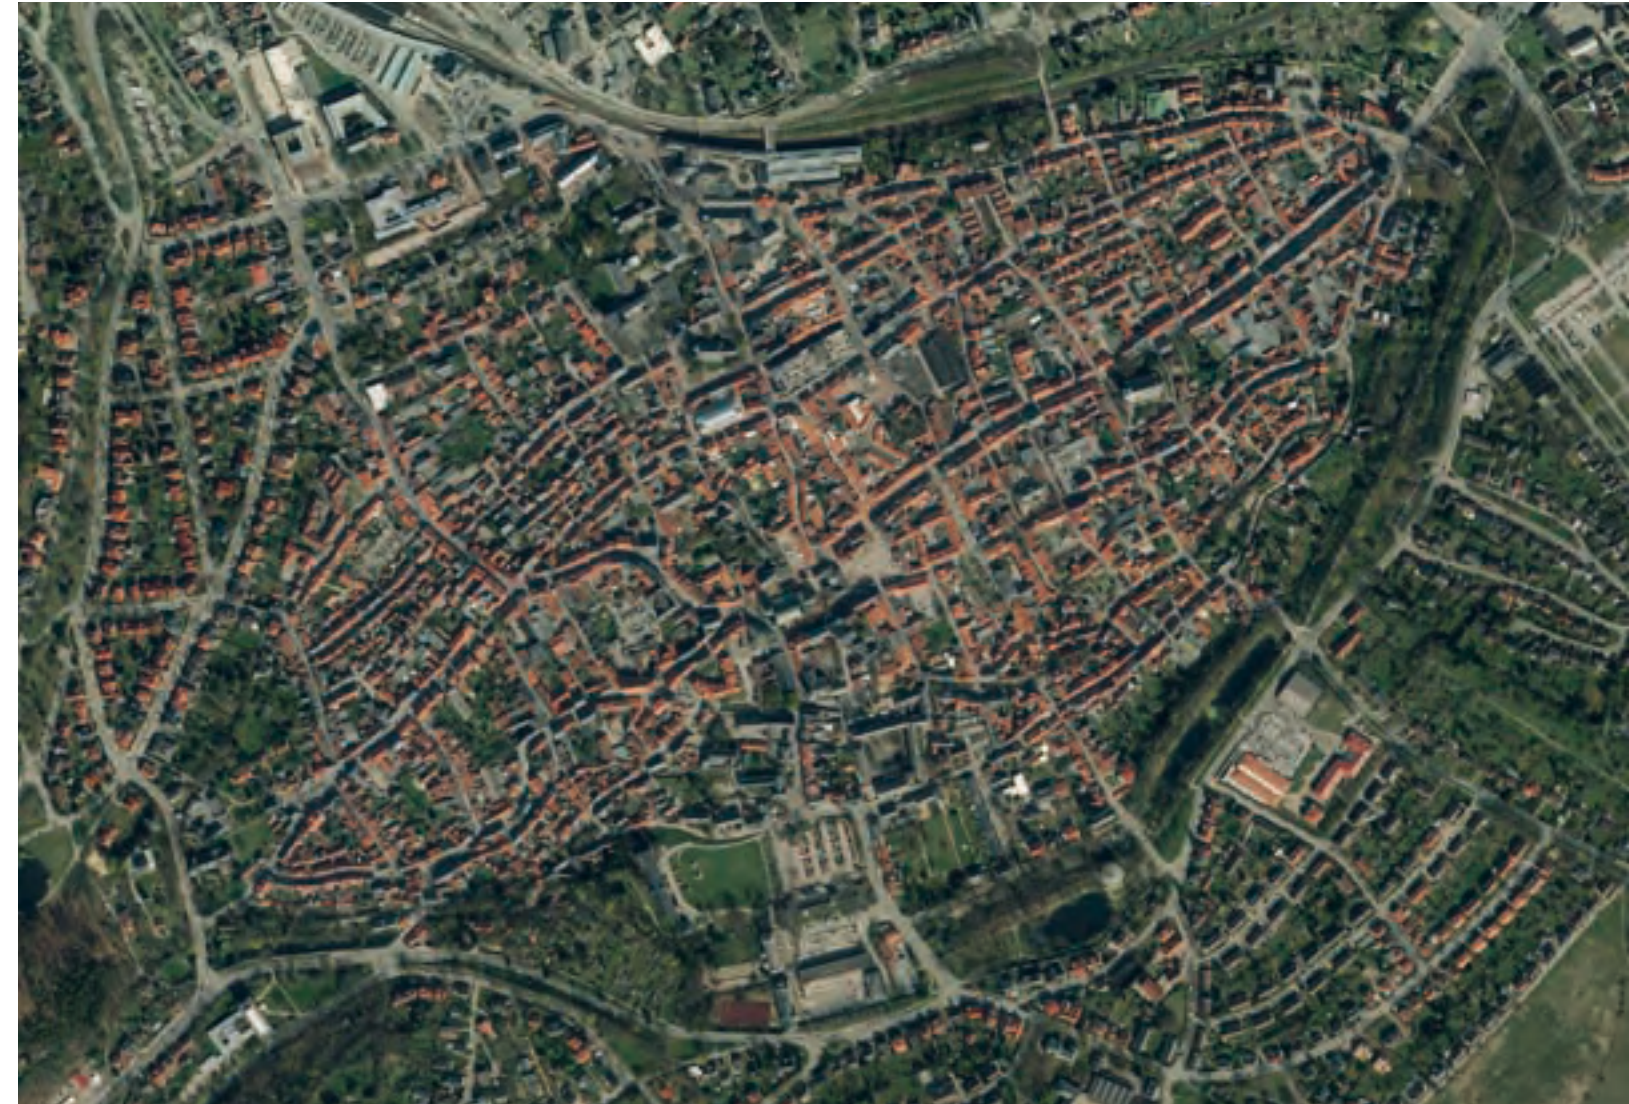
Abb. 4: Senkrecht-Luftbild der Goslarer Altstadt (Aufnahme April 2010).

Ort den Status einer freien Reichsstadt. In den Jahrzehnten um 1200 entstand die Stadtbefestigung. Die noch teilweise erhaltene, in ihrer Baugeschichte mehrfach verstärkte Stadtmauer umfasst den abgerundet-rhombenförmigen Umriss des ca. 125 Hektar großen mittelalterlichen Weichbildes (Abb. 4). Bei der Ummauerung blieb das einstige Bergdorf weitgehend ausgeschlossen. Über den Hohen Weg und die

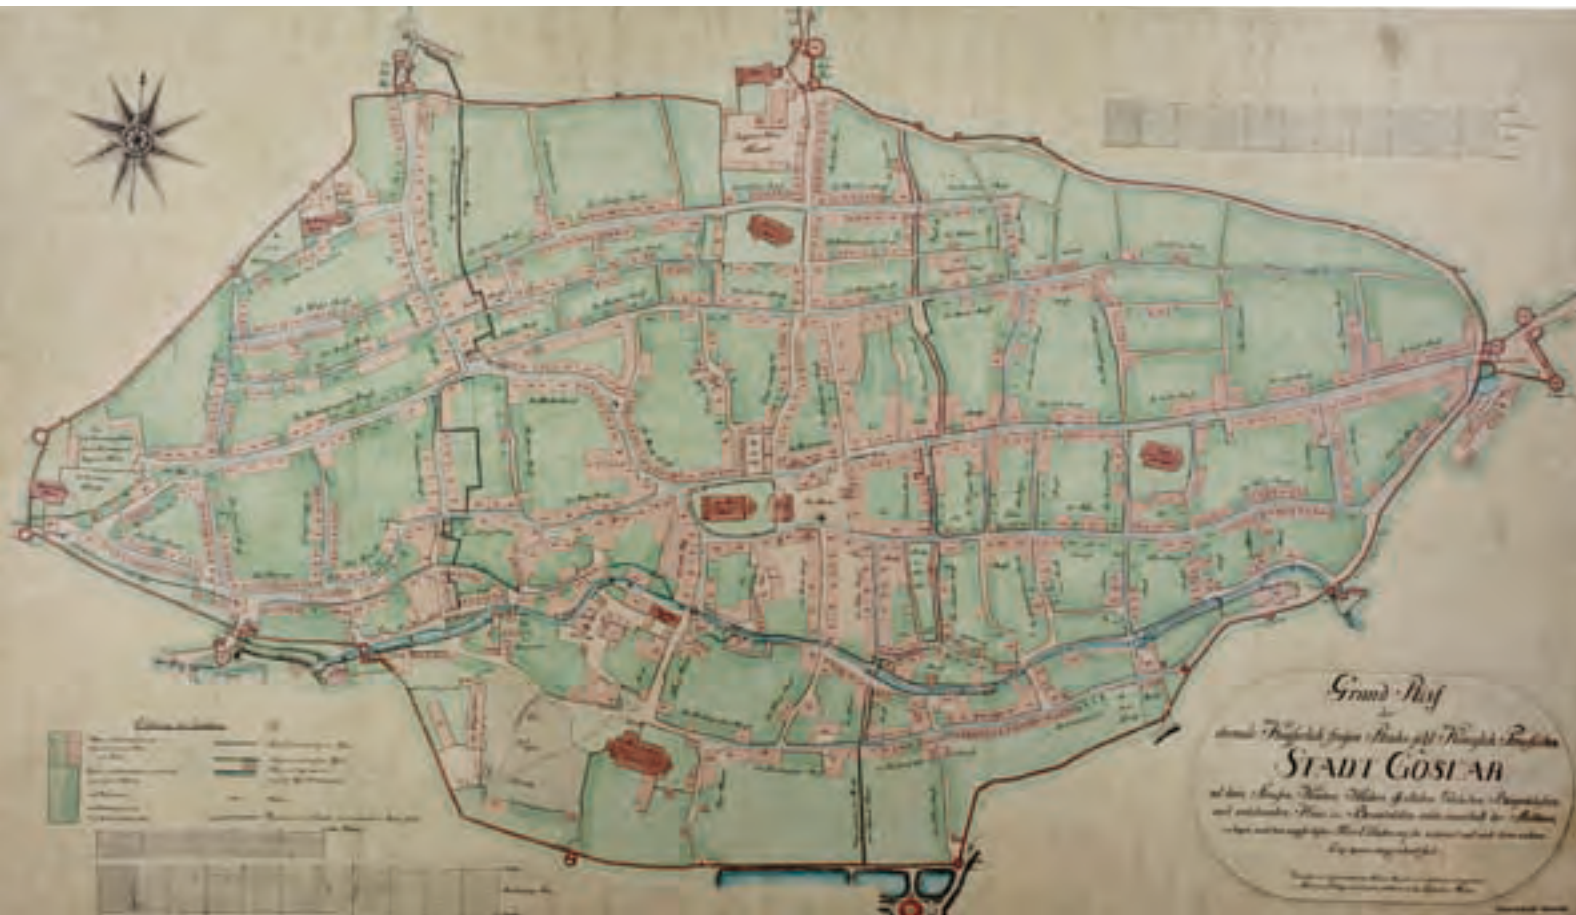
Abb. 5: Goslar, Stadtplan aus dem Jahr 1803.

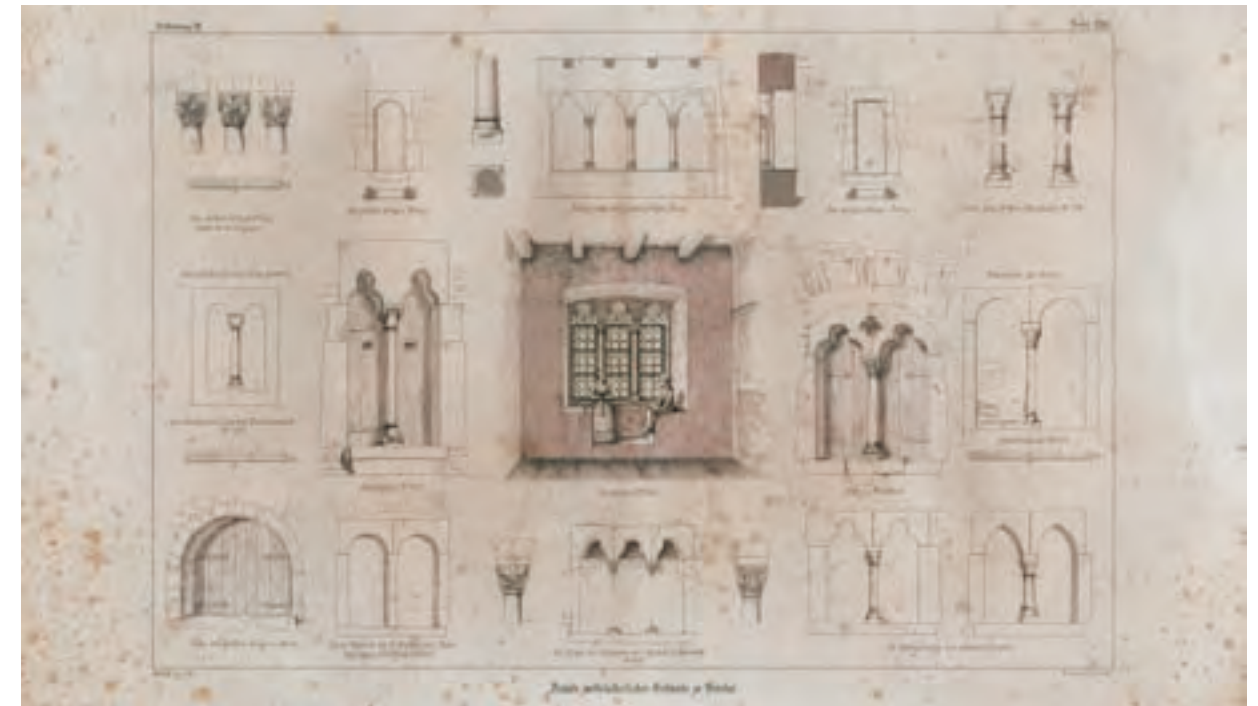
Abb. 9: Darstellung von Baudetails mittelalterlicher Wohnhäuser aus dem Tafelwerk von Mithoff: *Mittelalterliche Kunstwerke in Goslar, Hannover 1857, Tafel XXXI.* Das Blatt zeigt eine Reihe romanischer und frühgotischer Fensterarchitekturen.

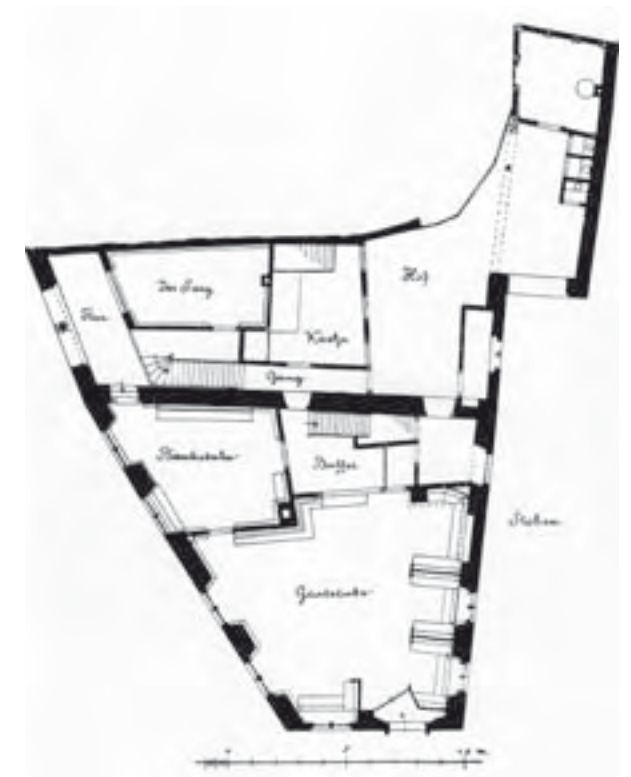
Abb. 10: Grundriss des Hauses Hoher Weg 1 (Brusttuch) aus dem Band „Die Kunstdenkmäler der Provinz Hannover“ (1901, S. 376, Fig. 349).

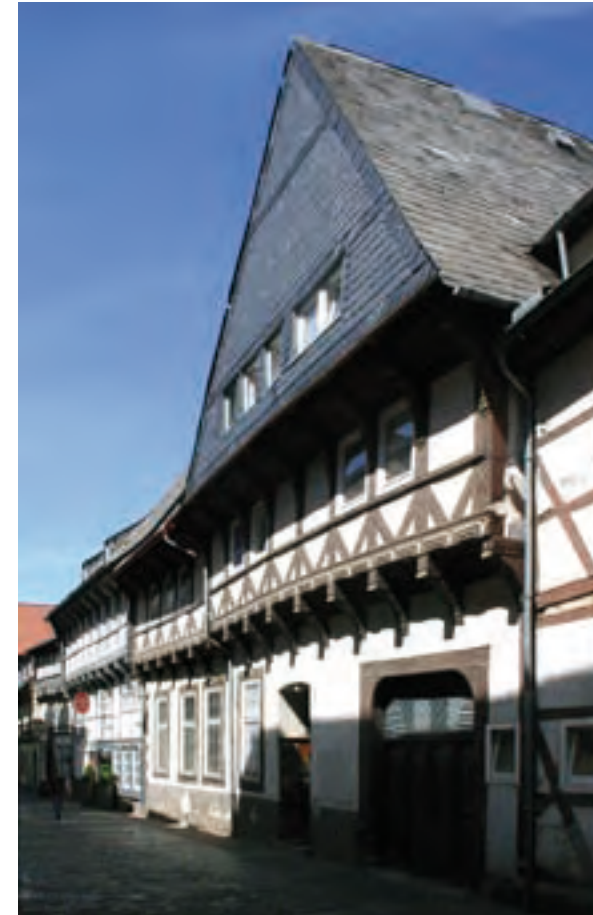
Abb. 12: Das Haus Worthstraße 9 mit steinernem Erdgeschoss und Fachwerkstock des frühen 16. Jahrhunderts. Über dem Dielenbereich erhebt sich ein steiler Giebel. In geschlossener Häuserzeile handelt es sich um eine Ausnahme in der von Traufenhäusern geprägten Stadt.

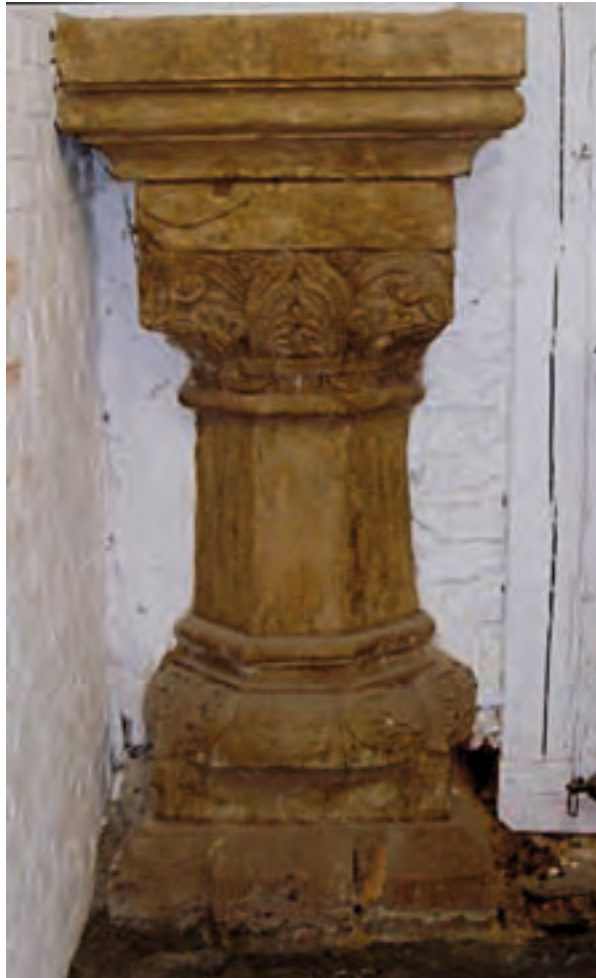
Abb. 14: Mittelpfeiler des Kreuzgrat-Gewölbekellers unter dem Haus Markt 6. Die Kelleranlage mit der gedrungenen Achtecksäule und ihrem reich verzierten Kapitell stammt aus der Zeit um 1250. Sie weist auf einen einst stattlichen Steinbau an der Markt-Ostseite hin.

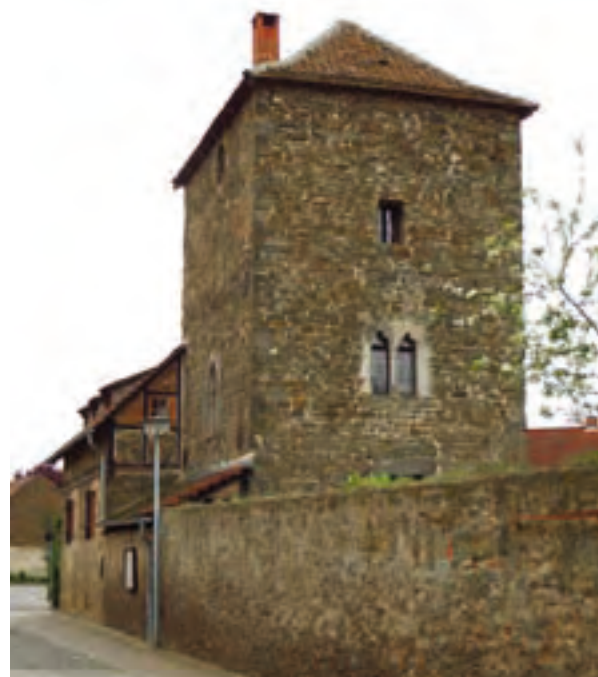
Abb. 15: Boitzturm in Hundisburg, errichtet um 1250/1300, Ansicht von Norden.

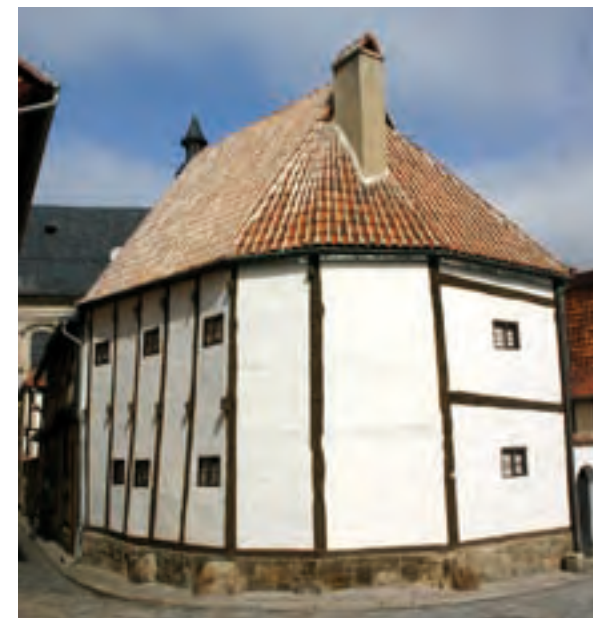
Abb. 18: Ständerbau Wordgasse 3 in Quedlinburg, errichtet um 1347.

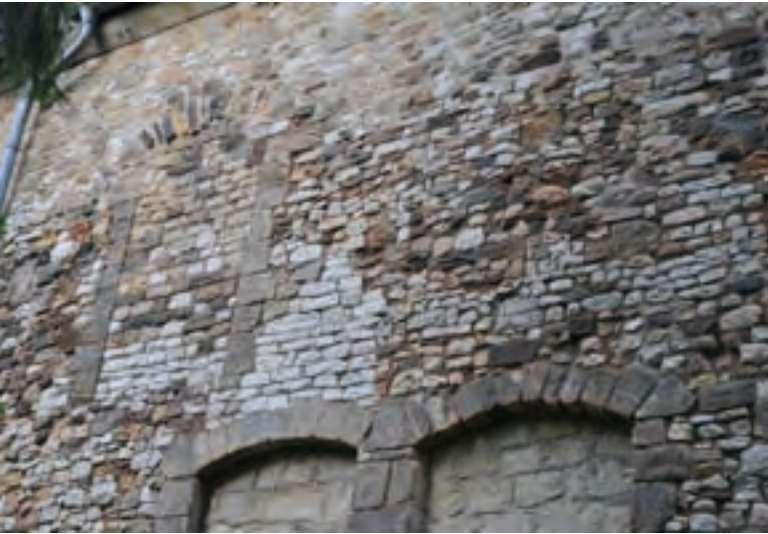
Abb. 20: Kaiserpfalz (Rückseite), bestehend aus Lese- und Bruchsteinen (dunkles Gestein) in Kombination mit Kalkstein (weißes Gestein). Die Fenster sind mit Sudmerberger Kalksandstein ausgemauert. Die Fenstergewände sind aus Hilssandstein gearbeitet.

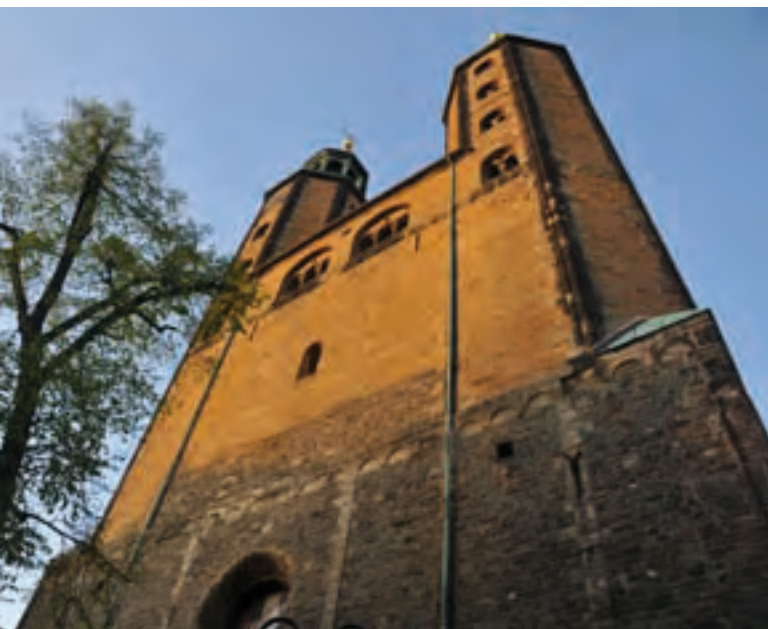
Abb. 21: Westbau der Marktkirche, im unteren Bereich bestehend aus dunkelgrauen Lese- und Bruchsteinen (u.a. Kahlebergquarzit); Türme und Glockenstube aus Sudmerberger Kalksandstein, Eckquader aus Hilssandstein.

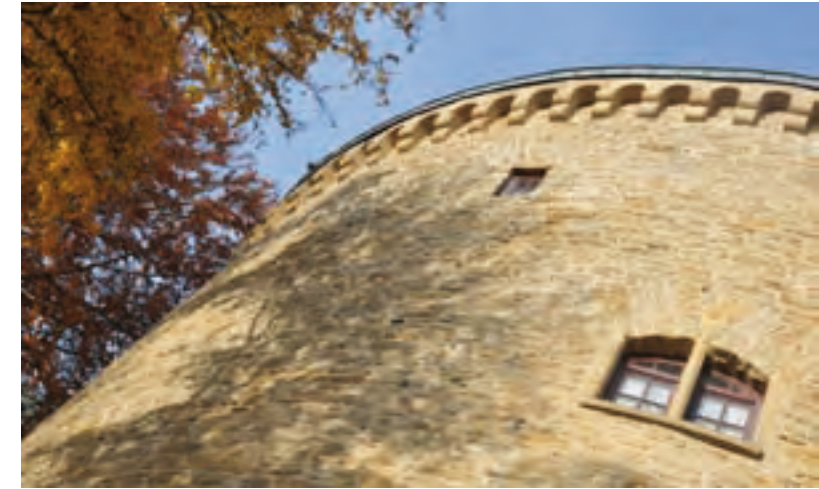
Abb. 22: Sudmerberger Sandstein, Zwinger.

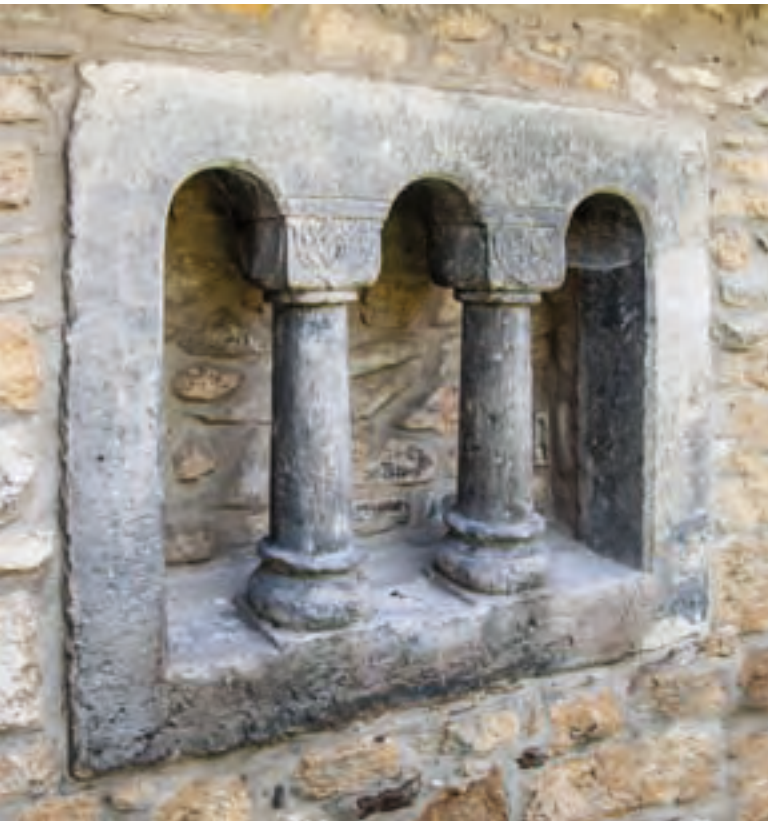
Abb. 23: Romanisches Drillingsfenster aus einem Werkstück (Einsteinfenster) an der fragmentarisch erhaltenen Kemenate des St. Annen-Hauses (Glockengießstraße 65).

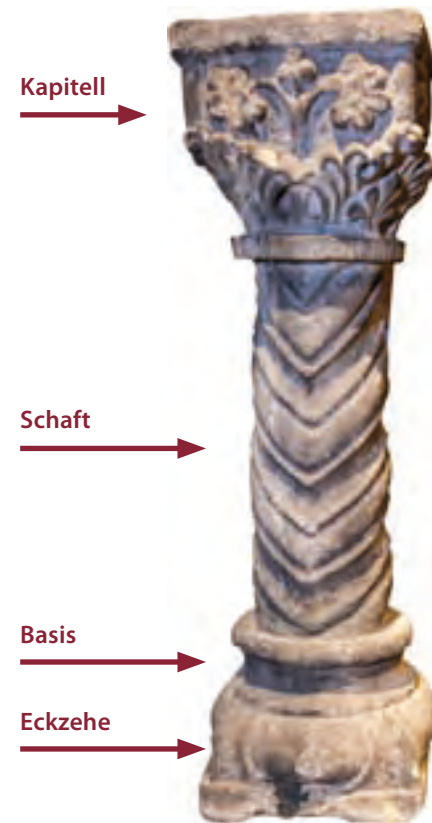
Abb. 24: Säule mit verziertem Schaft, attischer Basis mit Eckzeihen und Kapitell mit vegetabiler Ornamentierung in vager Anlehnung an die korinthische Ordnung, vor/um 1200 (Kaiserpfalz, Lapidarium).

chen (Abb. 24). Basen und Kapitelle solcher Säulchen zeigen eine Entwicklungslinie auf, die bis in die gotische Epoche (um 1300) reicht. Die Säulenbasen der hochromanischen Bauten (vor/um 1150) sind nach dem Vorbild der attischen Basen mit der Abfolge von Wulst-Kehle-Wulst geformt. Sie zeigen damit eine Kontinuität in der Baukunst auf, die bis in die Antike zurückreicht. In Gegensatz zu den klassischen Vorbildern sind die romanischen Basen jedoch sehr steil und bisweilen recht plump ausgebildet. In der späten Romanik werden sie flacher und an den Ecken der Sockelplatten mit Knäufen verziert, den so genannten Eckzeihen oder -hülsen. Diese Eckzeihen sind anfangs eher abstrakt, später können sie eine aus der Pflanzenwelt entlehnte Formgebung erhalten.

sen (Abb. 24). Solche treten bereits im Untergeschoss des Westwerks der Abteikirche von Corvey (873 bis 885) in Erscheinung, einem Bauwerk der „Karolingischen Renaissance“. Im weiteren Verlauf der Entwicklung, in den Jahrzehnten um 1200, werden die Kapitelle schlanker und die pflanzlichen Ornamente naturnäher. An den Goslarer Wohnhäusern und Bauspolien entsprechender Herkunft lässt sich eine große Vielfalt an Kapitellformen nachweisen. Am Übergang zur Frühgotik sind die Fensterbögen mit Passformen variiert, sie werden als Kleeblattbögen bezeichnet. Rund- und Kleeblattbögen der Spätromanik und Frühgotik zeigen bisweilen rundliche Verdickungen an den Bogenanfängern und in deren Scheitelpunkten, so genannte Nasen (Abb. 27).

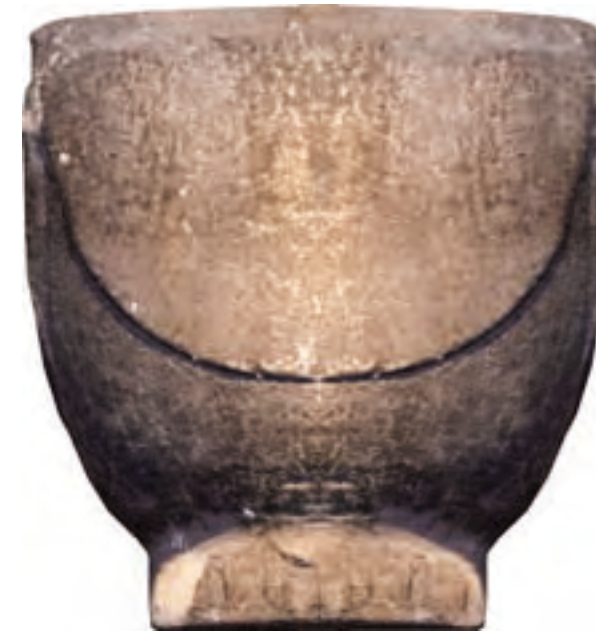
Abb. 25: Würfelkapitell (beschädigt, durch Fotomontage ergänzt), wohl 12. Jahrhundert (Kaiserpfalz, Lapidarium).

Entscheidender Ort für die Bauplastik sind die Kapitelle. Die klassische Kapitellform der Romanik ist das Würfelkapitell (Abb. 25), eine

Bauform, die mit dem Bau der Michaeliskirche im nahen Hildesheim (1010 bis 1033) gleichsam erfunden wurde. Das reine Würfelkapitell zeigt eine ausschließlich geometrische Gestaltung – den signifikanten Übergang von der Rundform der Säule zum quadratischen Auflager des Bogenkämpfers. Im Verlauf der Entwicklung wurden Würfelkapitelle jedoch auch mit Ornamenten dekoriert, meist mit Palmetten und knotenartig verschlungenen Bändern (Abb. 26). Würfelkapitelle kommen in der romanischen Architektur Mitteleuropas vom 11. bis zum 13. Jahrhundert vor. Weitere Kapitellformen hochromanischer Baukunst sind wiederum an Formen klassisch-antiker Architektur angelehnt. Es handelt sich um Blattkapitelle mit Voluten, die eine gewisse Ähnlichkeit mit Kapitellen korinthischer Ordnung aufwei-

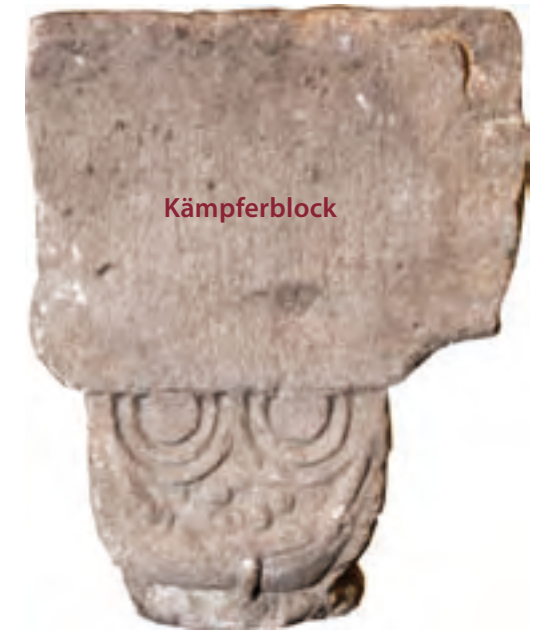
Abb. 26: Würfelkapitell mit ornamentierten Schilden, darüber Kämpferblock für das Bogenaufleger, vor/um 1200 (Kaiserpfalz, Lapidarium, vgl. Bergstraße 3).

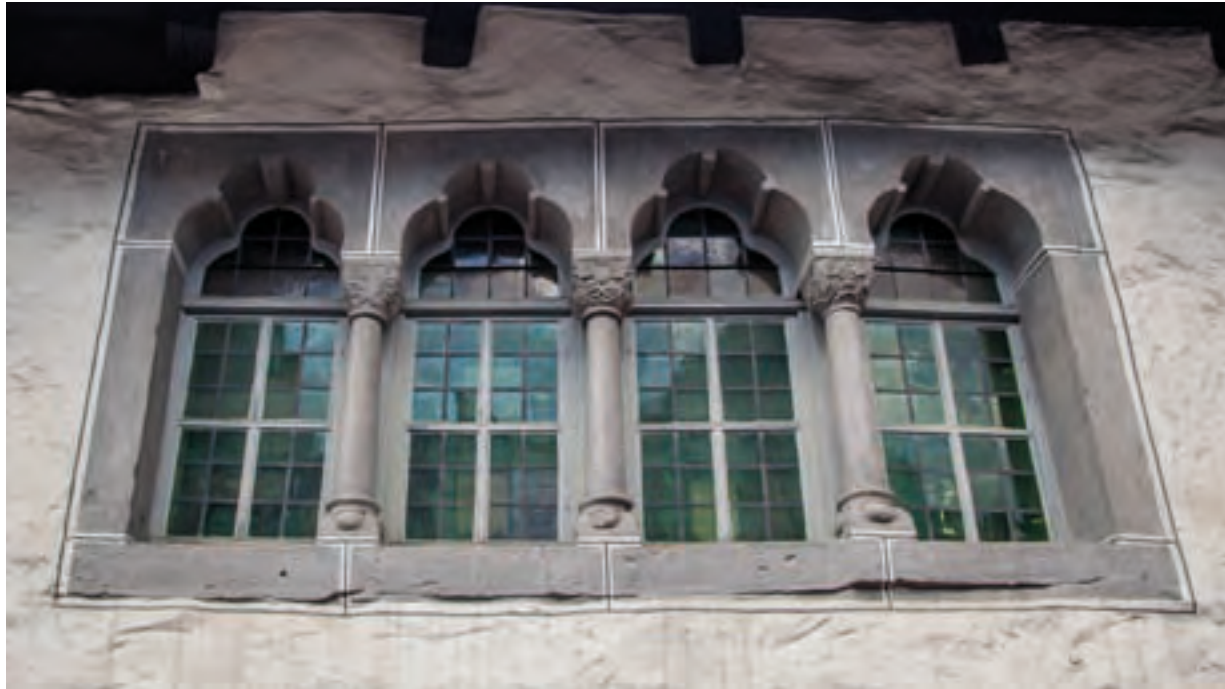
Abb. 27: Vierfach-Fenstergruppe aus dem frühen 13. Jahrhundert an der Kemenate des Großen Heiligen Kreuzes. Die in situ erhaltene Fensterarchitektur steht am Übergang von der Spätromanik zur Frühgotik. Sie zeigt reichverzierte Kapitelle, die Kleeblattbögenstürze sind mit Wülsten (sogenannten Nasen) versehen.

in Goslar um 1200 verbreitet und zeigen sich auch an der Kemenate Großes Heiliges Kreuz (Abb. 27), an einem Kellerfenster am Kleinen Heiligen Kreuz (S. 181) sowie an einem am Haus Glockengießerstraße 71 wiederverwendeten Drillingsfenster (S. 185). Die Holzgewändefenster im Erdgeschoss sind einer barocken Umbaumaßnahme zuzuschreiben.

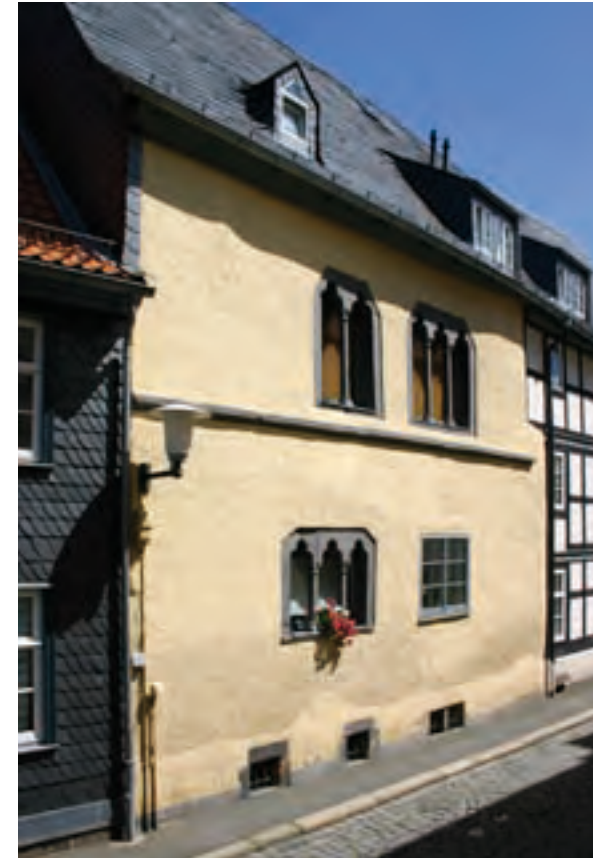
Abb. 28: Kemenate Schreiberstraße 2 (2. Hälfte 13. Jahrhundert) mit zugehörigem Fachwerkbau aus dem 18. Jahrhundert. Die Straßenfront der Kemenate ist weitgehend im ursprünglichen Zustand erhalten.

zu 800 Jahren ist es andererseits bemerkenswert, das bis heute straßenseitige Fassaden der Spätromanik und Frühgotik erstaunlich gut erhalten sind (Abb. 28).

ren Fensteröffnungen. Die Befensterung der Steinwerke ist vorwiegend auf den Straßenraum ausgerichtet, Fensteröffnungen in den Giebelwänden lassen sich schon auf Grund der Traufstellung sehr selten nachweisen. Das wohl besterhaltene Beispiel eines Steinwerks aus dem 13. Jahrhundert, Schreiberstraße 2 (Abb. 28 u. Seite 127), zeigt ausschließlich Holzbalkendecken, so auch über dem Keller. An seinem Sügiebel, der zum einstigen Dielenteil weist, befindet sich noch der ursprüngliche Kellerzugang und ein Fragment der Bogentür in das Erdgeschoss. Diese Situation ist ein eindeutiger Beleg für die Erschließung der hochmittelalterlichen Kemenaten über den Dielenteil der Bürgerhäuser. Für die Grundrissbildungen der Bauten ist anzunehmen, dass die Dielen als Einräume mit offener Feuerstelle ausgeprägt waren.

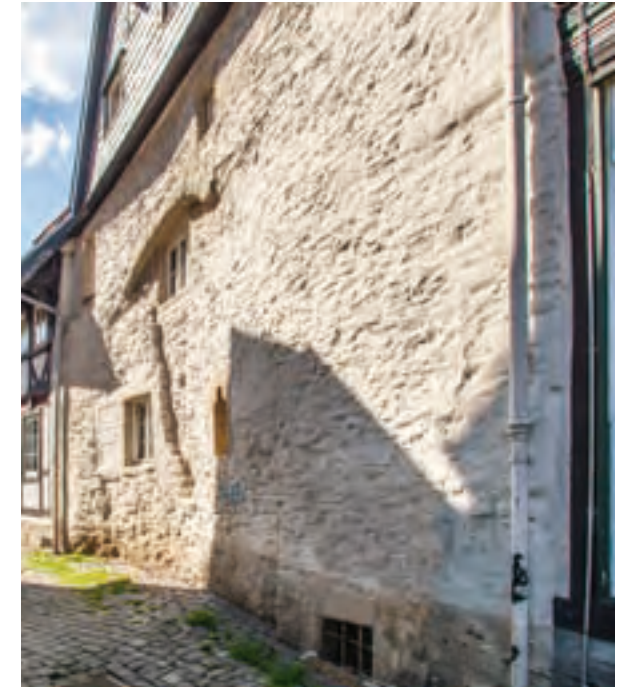
Abb. 29: Restbestand eines Steinhauses aus dem 13. Jahrhundert an der Amsdorfstraße 6 mit Kleeblattbogenfenster. An der Nordfassade zur Abzucht ist eine Fachwerkfassade aus dem 18. Jahrhundert vorgesetzt.

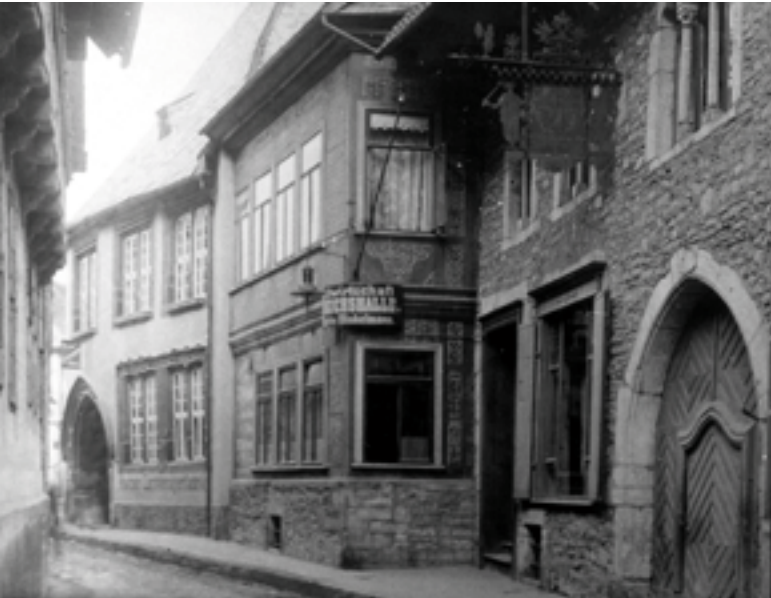
Abb. 30: Gotisches Dielentor des Hauses Bergstraße 4 (rechts, um 1250, 1913 abgebrannt; Stadtarchiv Goslar). Im Hintergrund das ebenfalls 1913 zerstörte spätgotische Haus Bergstraße 5.

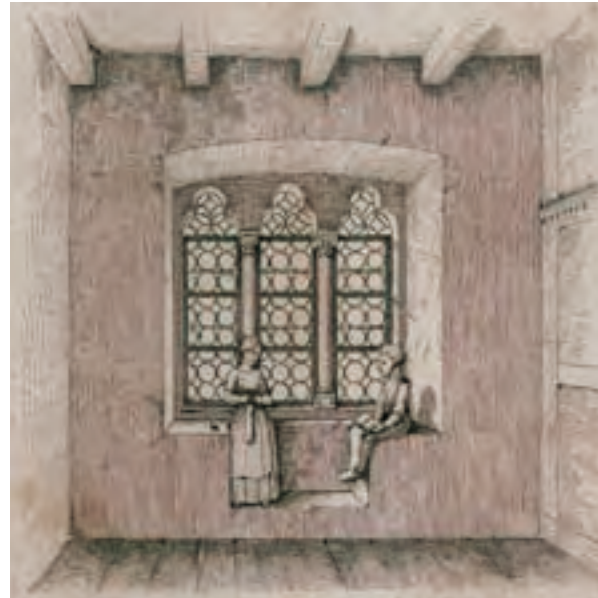
Abb. 31: Bergstraße 4, Innenansicht einer frühgotischen Dreifenstergruppe mit Sitznischen (Mithoff 1857, Tafel XXXI).

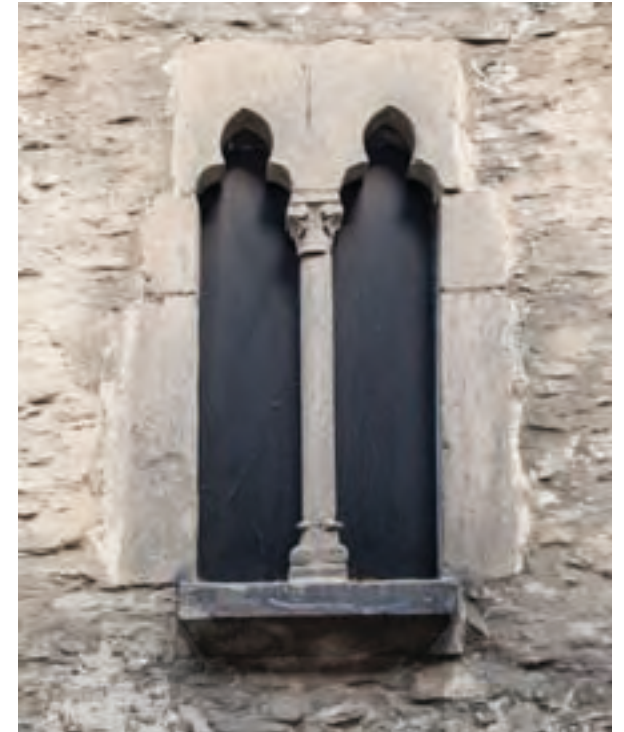
Abb. 32: Frühgotisches Doppelfenster am Haus Jakobstraße 11 mit Knospenkapitell. Als Säulenbasis ist ebenfalls ein Kapitell eingefügt - vermutliche Zweitverwendung der Fensterarkade im spätgotischen Gebäude.

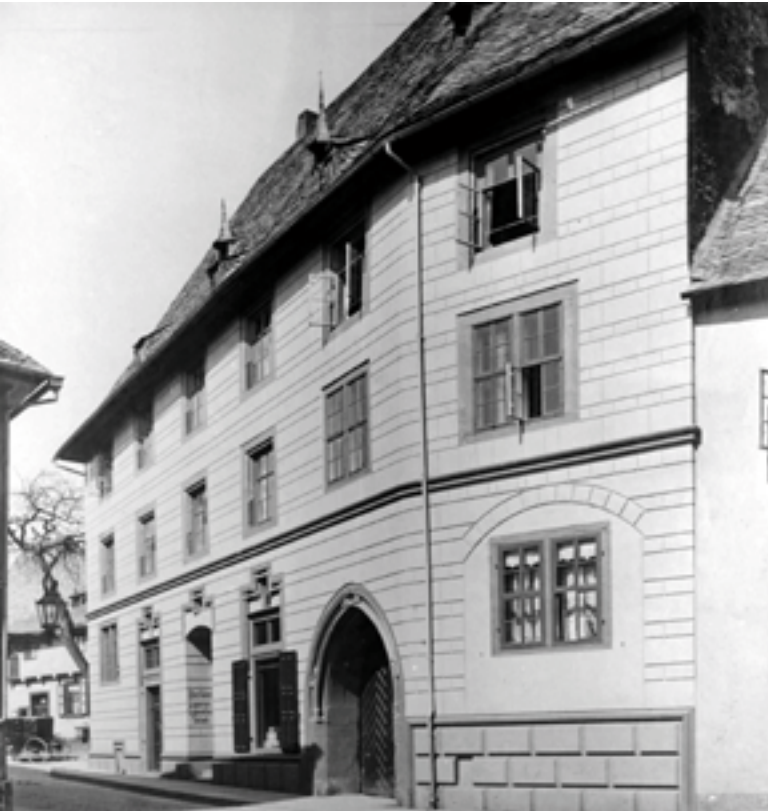
Abb. 37: Das dreigeschossige Steinhaus Bergstraße 6 („Ritter Ramm“) ist das größte erhaltene mittelalterliche Wohnhaus Goslars. Die Fassadengestaltung mit der Putz-Scheinquaderung stammt aus dem 19. Jahrhundert. Nach einem Brand (1979) blieben nur die Umfassungsmauern erhalten (Zustand um 1940, Stadtarchiv Goslar).

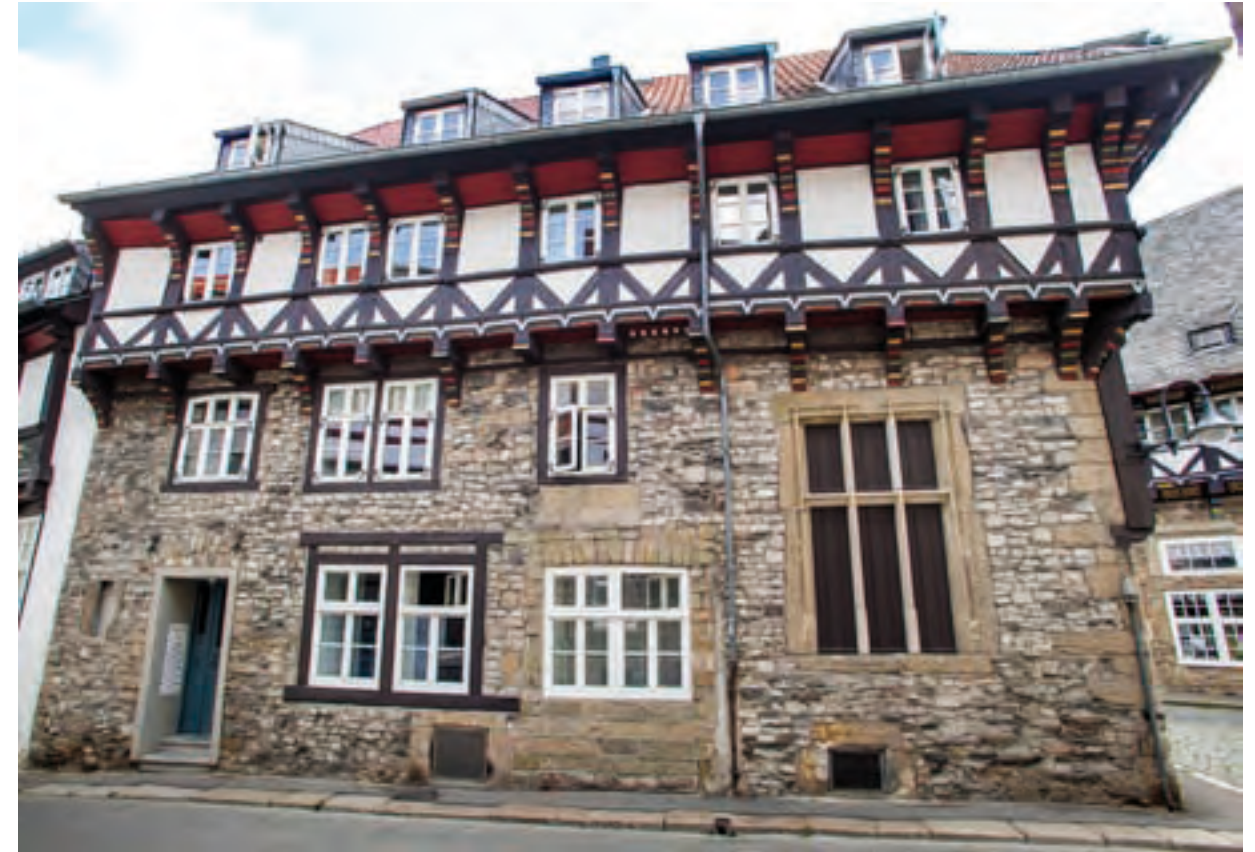
Abb. 38: Bergstraße 60, Massivbau mit Fachwerk-Speicherstock von 1523. Die Nordfassade zeigt eine Unterteilung in einen vorderen Dielenteil und einen zweigeschossigen Wohnteil (links, Fenster mit Holzbalkenrahmen). Das zweite Dielenfenster in Fassadenmitte ist fragmentarisch erhalten. Das wiederhergestellte Dielenfenster (rechts) ist innenseitig zugesezt.

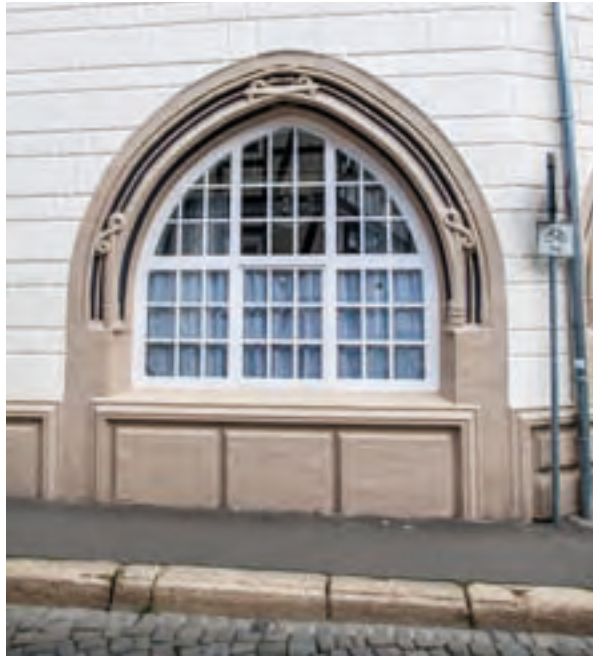
Abb. 39: Bergstraße 6, ursprüngliches Dielenportal mit überstäbtem Gewändeprofil (heute Fensteröffnung).

Tür- und Portalöffnungen der spätgotischen Häuser sind spitzbogig und zeigen nun vielfach breite Gewände mit reichen Profilierungen (Abb. 39). Die Profile bestehen aus so genanntem Stabwerk mit runden Querschnitten, manchmal erinnern die Stabformen an Gewölberippen (Birnstabprofil). Zwischen den Stäben sind die Gewände gekehlt. In den Bogenanfängern (Kämpfern) und -scheideln durchdringen sich die Profilstäbe, hier sind entsprechend komplizierte Steinmetzarbeiten zu beobachten. Dies gilt besonders für die Beispiele, wo die Profilierungen noch mit Motiven aus der Pflanzenwelt bereichert sind, hier sprießen Blatter-

Im Zuge einer Umbaumaßnahme des 19. Jahrhunderts wurde ein Dielenportal geschlossen (vgl. Abb. 37) und die Fassaden mit einer zeittypischen Putzquaderung versehen. Nach einem Brandunglück im Jahr 1979 konnten nur die Umfassungsmauern erhalten und in den Wiederaufbau einbezogen werden. Dabei wurden beide Portale wieder sichtbar gemacht (seitdem Fensteröffnungen).

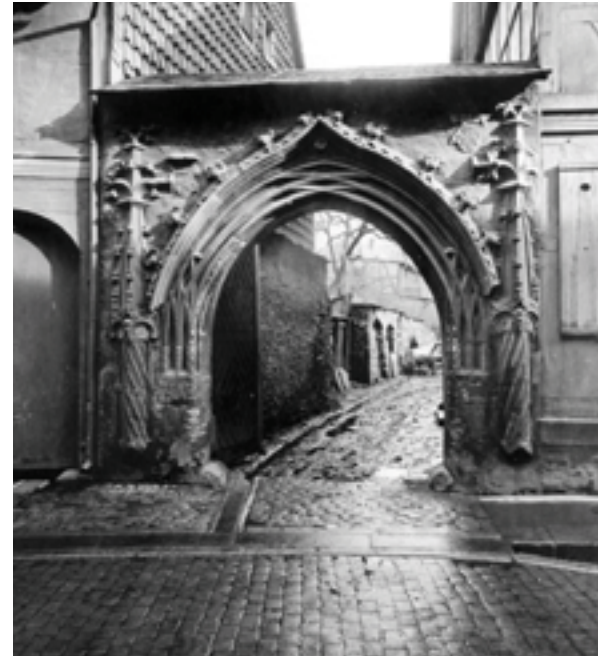
Abb. 40: Spätgotisches Portal Bergstraße 62, Aufstellung an der Hofzufahrt des Hauses (vor 1901, Stadtarchiv Goslar). Heute befindet sich diese wohl aufwändigste Portalarchitektur eines Goslarer Wohnbaus am Zugang in das Frankenberger Kloster.

nen gestalterischen Aufwand, der an Kirchenportale erinnert. Hier werden die profilierten Spitzbogengewände von Fialen und einer kielbogigen Rahmenarchitektur mit Krabbenbesatz flankiert. Bestes Beispiel für ein solches Tor ist der heutige Zugang in das Frankenberger Kloster, dieser Torbogen befand sich bis 1906 als Hofportal in der Bergstraße 62 (Abb. 40). Das großartige Tor ist mit der Jahreszahl M.D.X (1510) datiert und zeigt Wappen der Patrizierfamilien Grymme und Bosen (Ehefrau). Ursprünglich war es das Dielenportal eines um 1800 abgebrochenen Steinhauses. Es weist große Ähnlichkeiten mit dem Portal der Südvorhalle an St. Jakobi auf. Der an seiner Stelle existierende, klassizistische Fachwerkbau zeigt im Erdgeschoss noch Teile des einstigen Steinhauses (Abb. 41).

zerstörte ein Großbrand 1913 zwei besonders schöne und bedeutende Häuser. Sie waren Teil eines geschlossenen Ensembles, das sich vom Bäckergildehaus (Abb. 55) bis zum Haus Bergstraße 6 („Ritter Ramm“, S. 119) erstreckte. Neben den hier ausführlicher beschriebenen Bauten ist auch auf die Häuser Nr. 55 (S. 179), 60 und 62 (S. 180) hinzuweisen. Von dem Haus Bergstraße 62 sind noch massive Bauteile, vor allem aber das einstige Prachtportal erhalten (Abb. 40 f.).

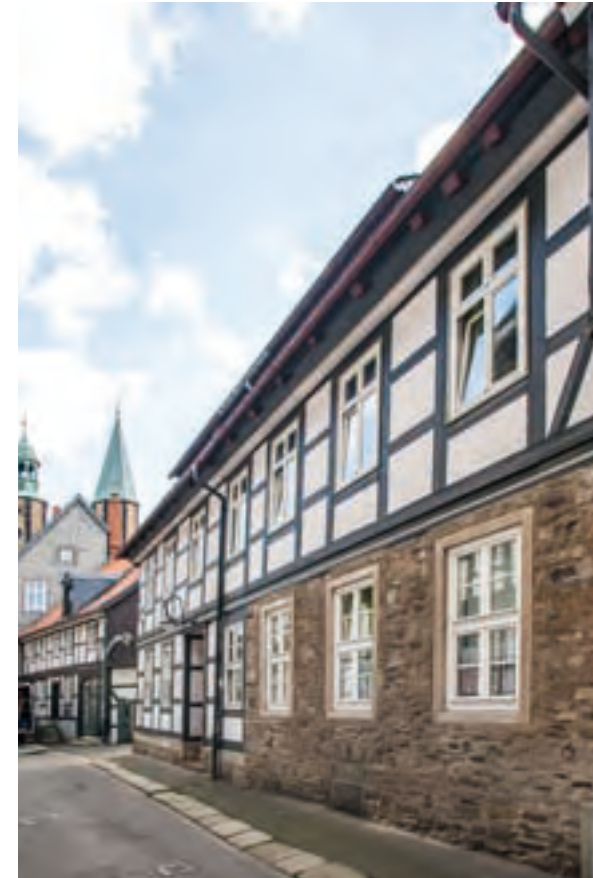
Abb. 41: Das Haus Bergstraße 62 weist auch im heutigen Bestand noch massive Gebäudeteile auf, zeigt sich aber weitgehend als Fachwerkbau der Zeit um 1800.

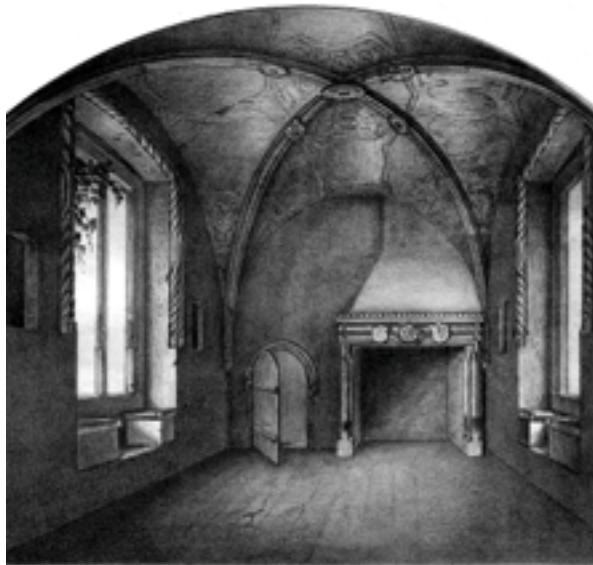
Abb. 43: Kemenate in der Münzstraße (Stadtbibliothek), Wohnraum mit Kreuzrippengewölbe und Kamin (Mithoff: *Mittelalterliche Kunstwerke in Goslar, Hannover 1857, Tafel XXXIX*).

Spätmittelalterliche Häuser sind in Goslar nicht nur mit ihren Fassaden, Kellern und Dachkonstruktionen erhalten, einige von ihnen weisen noch bedeutende Teile ihrer ursprünglichen Innenausstattung auf. Hinzu kommt die bildliche Überlieferung historischer Raumausstattungen. Hier handelt es sich zumeist um die repräsentativen Wohnräume in den Wohnteilen und Kemenaten. Vereinzelt zeigen diese Räume Kreuzrippengewölbe, schönstes erhaltenes Beispiel ist das Gewölbe in der Kemenate an der Münzstraße (Seite 70 ff., Abb. 43). Auch Balkendecken können sehr aufwändig mit Profilie-

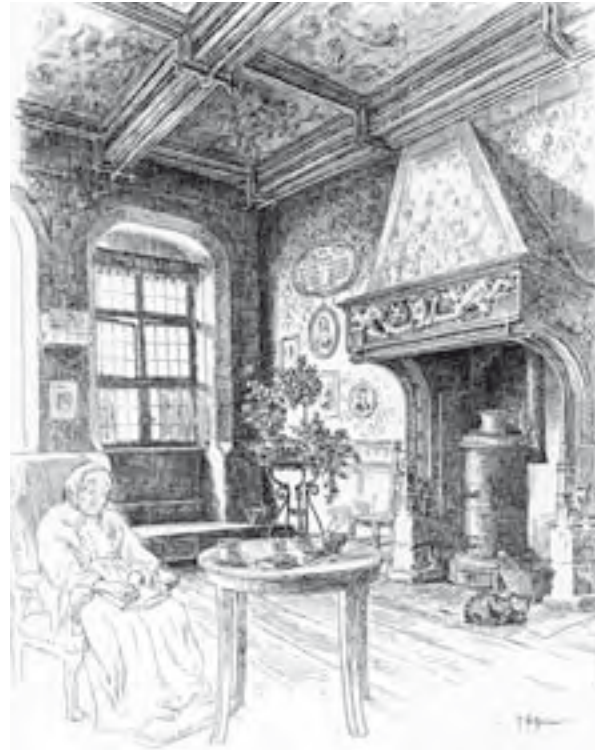
Abb. 44: Wohnstube in der Kemenate Schreiberstraße 10, Zeichnung von Roland Anheisser.

rungen gestaltet sein (Abb. 44). Hinzu kommen sowohl bei Gewölben als auch bei hölzernen Deckenkonstruktionen Bemalungen mit Rankenwerk und auch figürlichen Motiven vor. Die hervorragendsten Raumausstattungen sind Wandkamine. Sie sind mit fein ornamentierten Rahmenarchitekturen versehen, die ähnlich auch an Tür- oder Fensteröffnungen vorkommen. An den Wänden sind Vertäfelungen oder wiederum Bemalungen nachweisbar. Die Fußböden der Wohnräume bestanden aus kräftigen Dielenbrettern oder Gipsestrichbelägen. In den Dielenräumen und in den sonstigen Nutzräumen (Kammern, Küchen, Braustuben usw.)

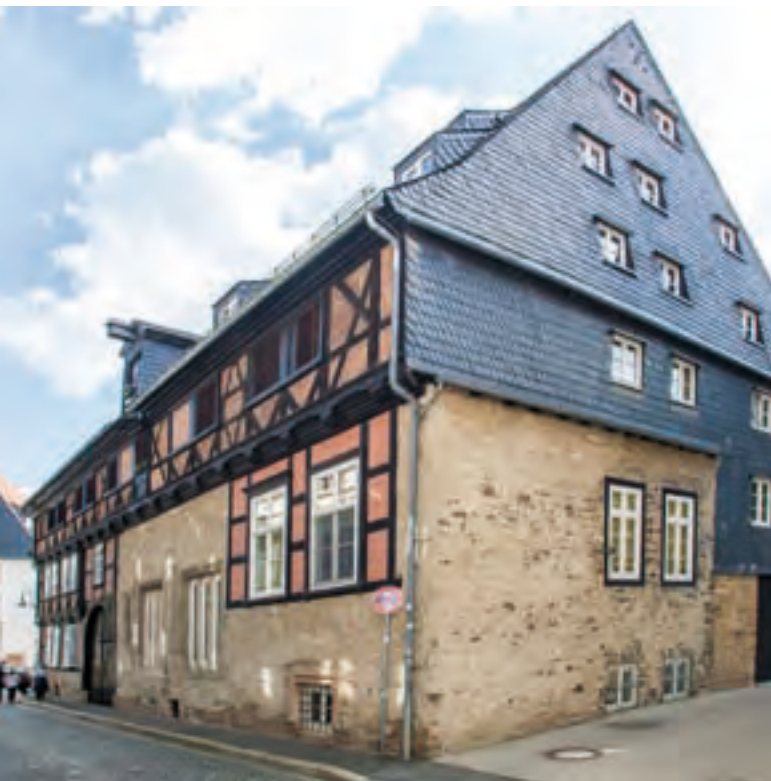
Abb. 46: Bergstraße 55 gehört zu den stattlichsten alten Bürgerhäusern Goslars. Das Bauwerk zeigt eine teilweise massive Diele und einen unterkellerten Wohnteil, dessen Straßenfront in Fachwerk erneuert ist (wohl 18. Jh., rechts). Linker Hausteil und Speichergeschoss zeigen ein schönes Barockfachwerk aus der Zeit um 1700.

len. Nun erfolgten Erneuerungen der Bausubstanz auch steinerner Häuser vielfach in Fachwerk, und dies betraf vorwiegend die Fassaden (Abb. 46 ff.). Einige der reichverzierten Fachwerkfronten der Renaissancezeit, aber auch schlichte Fassaden des 18. und 19. Jahrhunderts erheben sich vor älteren Hauskernen mit massiven Seiten- und Rückwänden. Sie zieren häufig auch die Fassaden ursprünglich steinerner Wohnteile, so am Eckhaus Schreiberstraße 1 (Seite 121). Als Gründe für diese Baumaßnahmen können substanzielle Schäden oder der Wunsch nach einer Modernisierung der Hausfronten angenommen werden. Selbst mit Schnitzereien versehene Fachwerkfassaden waren kostengünstiger als eine zeitgemäße Umgestaltung einer massiven Hausfront. Eines der seltenen Beispiele für eine hochwertige (Spät-)Renaissancefassade aus Stein zeigt das um 1630 vollständig umgebaute, große Patri-
