**Beiträge zur Geschichte der Stadt Goslar
Goslarer Fundus**

Band 56

**Aus Stein gebaut
Goslars mittelalterliche Wohnhäuser**

Verlag für Regionalgeschichte
Bielefeld 2016

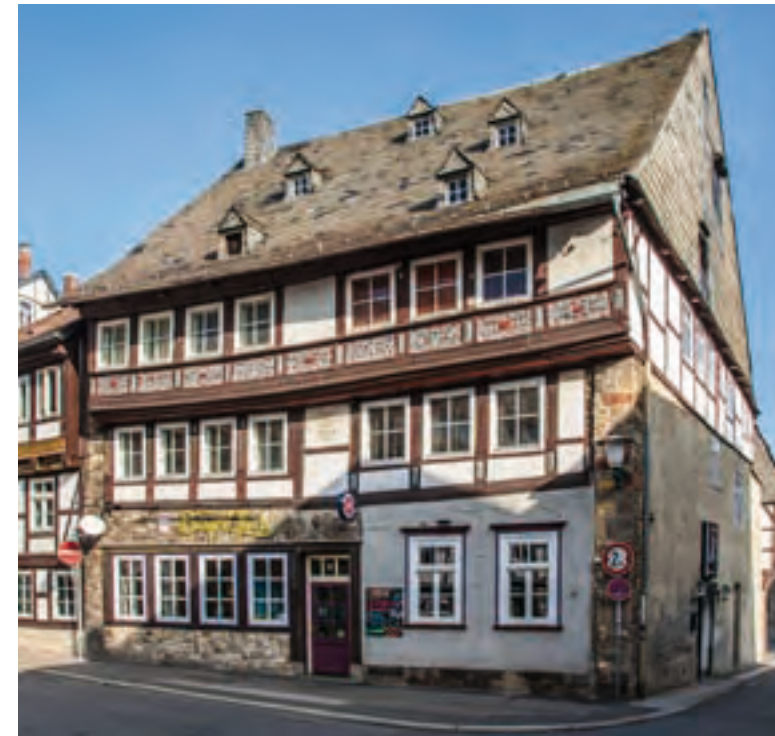
Abb. 47: Das Haus Marktstraße 15 zeigt zweigeschossige Brandmauern und ein massives Erdgeschoss. Die heutige, von reichverziertem Fachwerk geprägte Erscheinung des mittelalterlichen Steinbaus stammt aus dem 17. Jahrhundert.

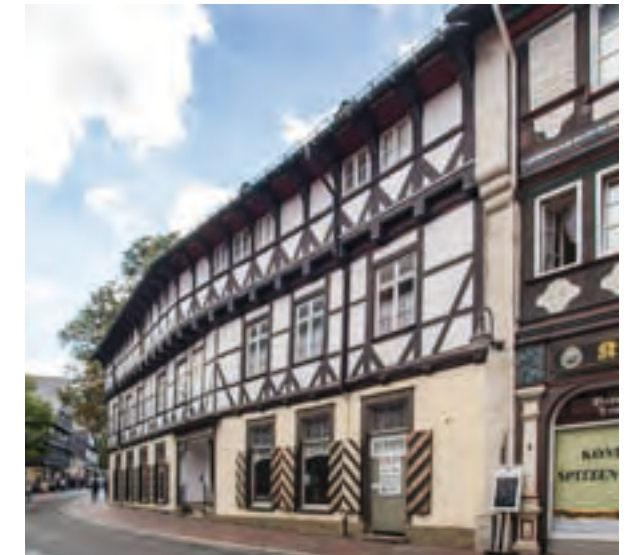
Abb. 48: Die Straßenfront des großen Hauses Hoher Weg 5 zeigt ein im 19. und 20. Jahrhundert völlig überformtes Erdgeschoss, ein Obergeschoss mit Fachwerk des 17. Jahrhunderts und ein weiteres Stockwerk mit einem gut erhaltenen Fachwerk aus der Zeit um 1500 (ehem. Speichergeschoss). Erd- und 1. Obergeschoss waren ursprünglich steinern, vgl. Hofseite.

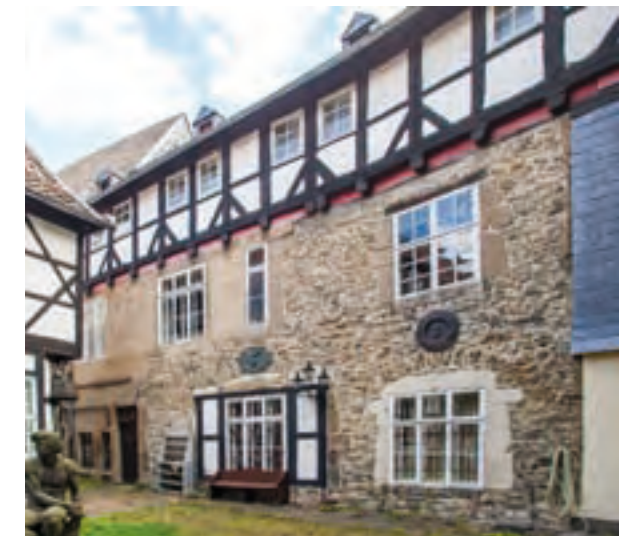
Abb. 49: Die Hofseite von Hoher Weg 5 zeigt den zweigeschossigen, spätgotischen Steinbau mit dem zugehörigen Fachwerkstock aus der Zeit um 1500. Im 1. Obergeschoss sind noch steinerne Fenstergewände sichtbar.

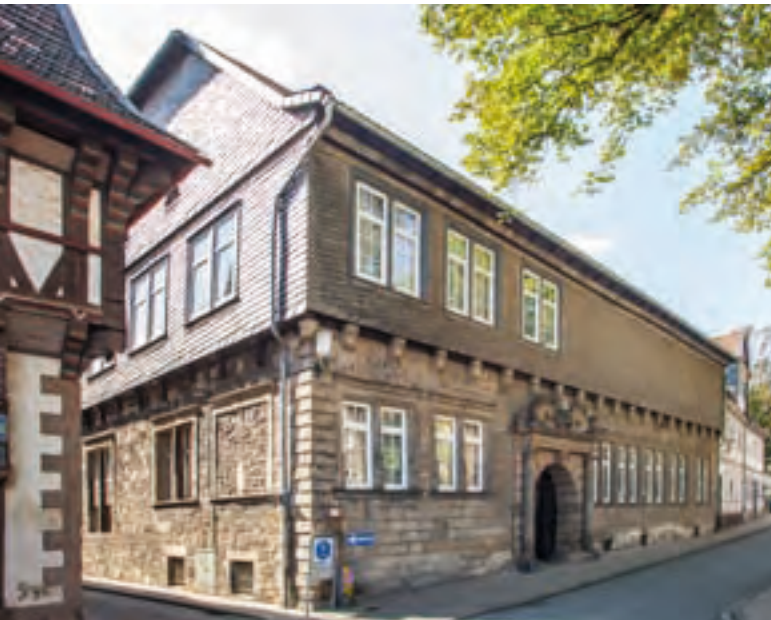
Abb. 50: Das Patrizierhaus Kornstraße 8 zeigt ein steinernes Erdgeschoss mit repräsentativer Fassade im Übergangsstil von der Spätrenaissance zum Barock (1630). Der Kernbau stammt von 1501.

zierhaus Kornstraße 8 (Abb. 50). Der Kernbau dieses heutigen Logenhauses stammt laut Inschrift am hofseitigen Dielenportal von 1501 (Abb. 51). Sein Obergeschoss besteht aus verschiefertem Fachwerk. Fassadenerneuerungen in Fachwerk sind vielfach auch in den jüngeren Epochen, im Barock und im Klassizismus, zu beobachten. Das Schmuckfachwerk mit den Zierschnitzereien wandelte sich zu einer Fassadengestaltung, die schließlich auf Verputz oder Verschieferung ausgelegt war. Auch solche Hausfronten findet man mehrfach im baulichen Zusammenhang mit Fragmenten mittelalterlicher Steinhäuser.

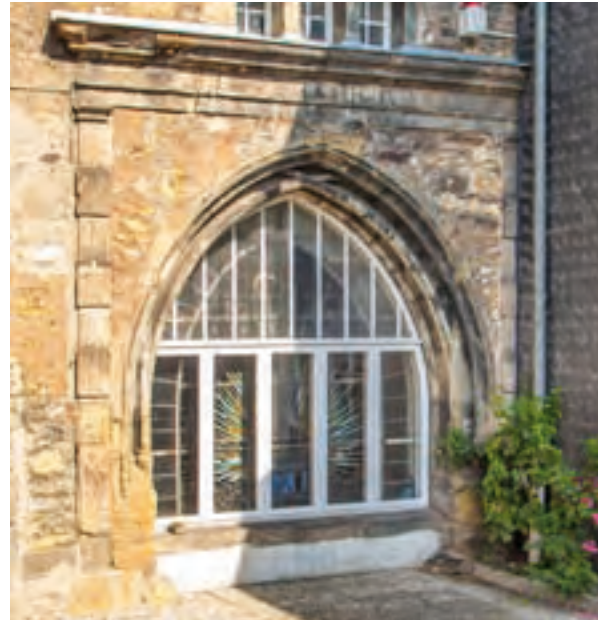
Abb. 51: Kornstraße 8, Spitzbogenportal mit Datierung 1501 an der Hoffassade. Die Rahmenarchitektur mit Pilastern und Gesims gehört zum Umbau von 1630.

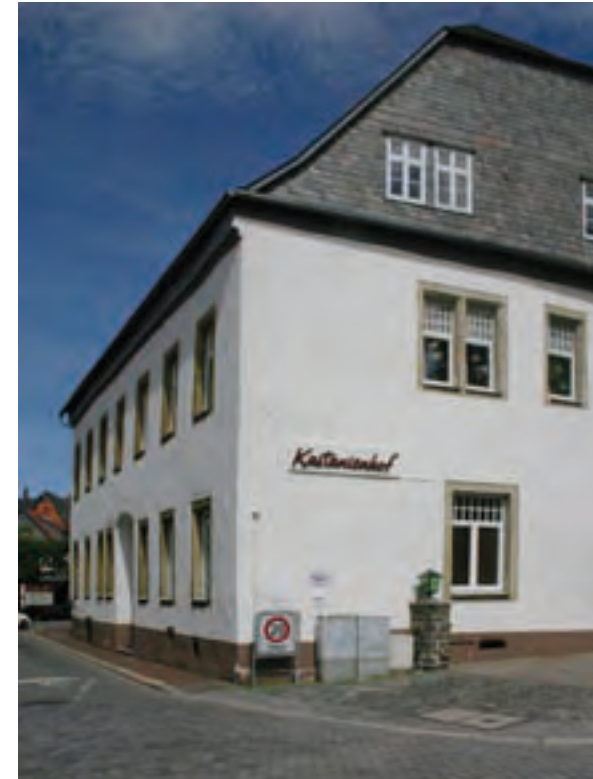
Abb. 52: Ein markantes Gebäude ist das Steinhaus Frankfurter Straße 32. Seine heutige Gestalt stammt aus dem Jahr 1648 (Datierung an einem Kellerfenster), die Kernbausubstanz ist vermutlich älter.

Jahrhundert zahlreiche steinerne Fensterwände aus dem Mittelalter den Fassadenerneuerungen zum Opfer. Im Barock waren einfache Rechteckfenster und Türen mit schlicht kantigen Steingewänden üblich (Abb. 52). Später entstanden noch schlichtere Holzzargenfenster, die unvermittelt in der Fassade sitzen. Weitere Veränderungen erfolgten in den Epoche des Klassizismus und Historismus (Abb. 53). Ein bedauerliches Beispiel ist die Zerstörung der Fassade des hochbedeutenden Hauses Schreiberstraße 11 (Seite 131 f.) um 1880 durch Umbau, hier wurden die Spuren einer über 800-jährigen Baugeschichte weitgehend getilgt.

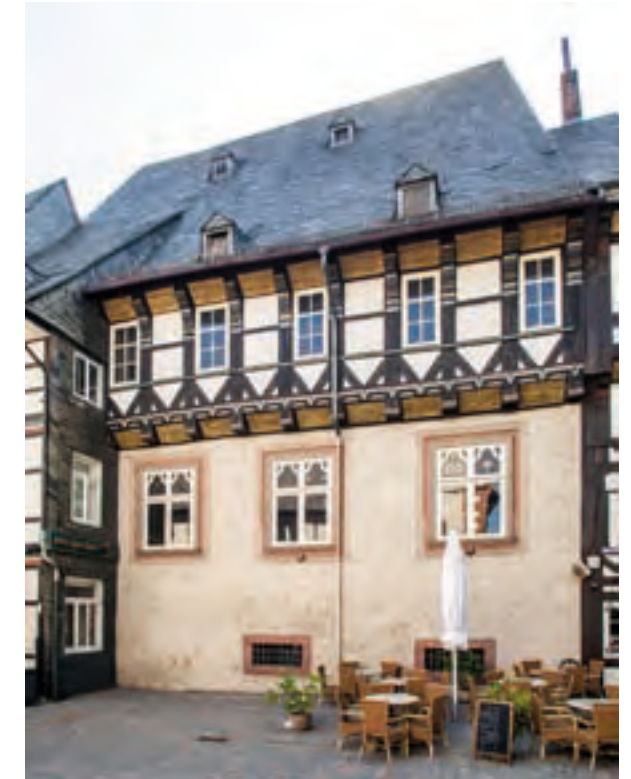
Abb. 53: Marktkirchhof 3, Steinhaus mit Fachwerkstock (um 1500). Die Fenster im Erdgeschoss sind in der Biedermeierzeit (um 1820-40) neugotisch umgestaltet worden.

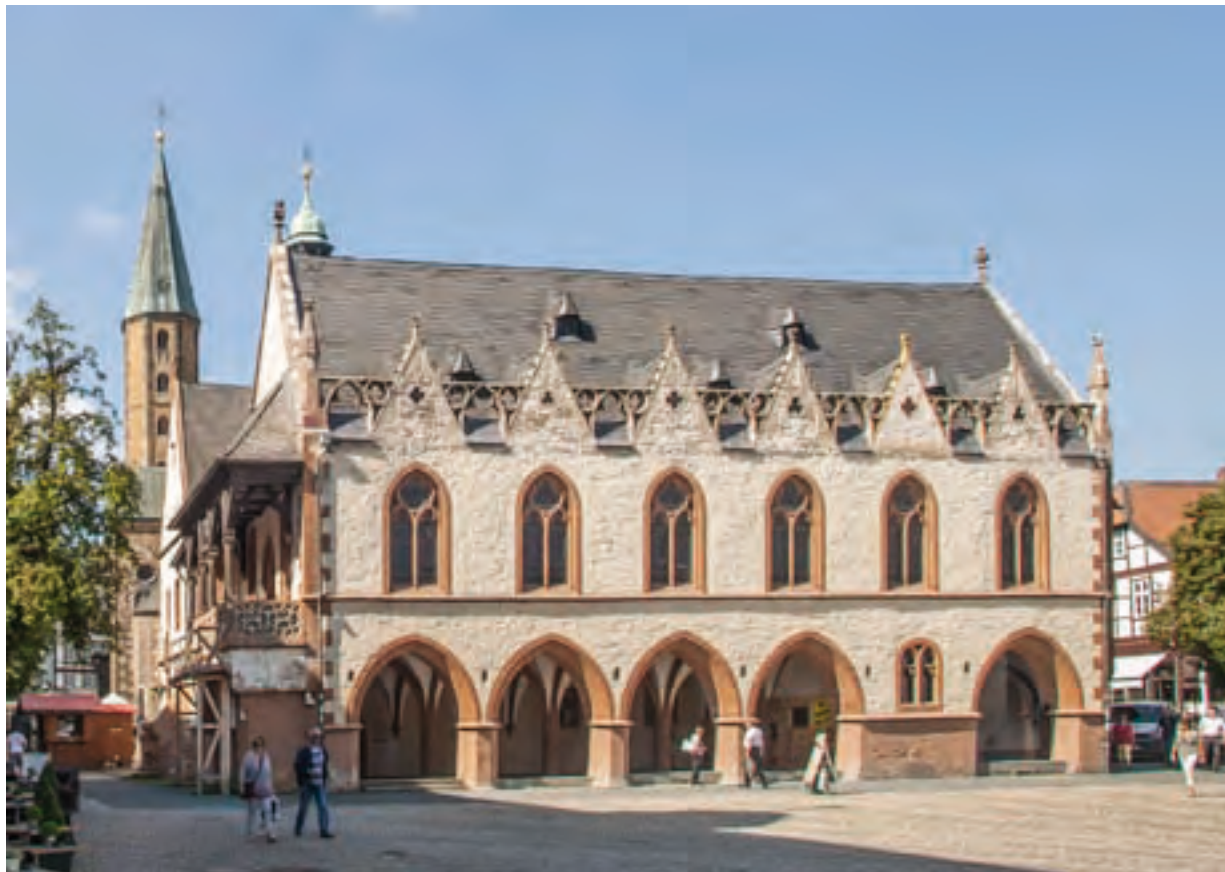
Abb. 54: Rathaus Goslar, Marktfront mit Erdgeschosslauben aus der Mitte des 15. Jahrhunderts. Die Spitzbogenfenster im Obergeschoss gehen auf eine Restaurierung des späten 19. Jahrhunderts zurück.

Städtische Wohnbauten aus vorindustriellen Epochen werden in der Regel als Bürgerhäuser angesprochen. Zu den Bürgerbauten der mittelalterlichen Gemeinwesen gehörten prinzipiell jedoch alle Gebäude, die im Auftrag des Rates oder der Zünfte und Gilden errichtet wurden (Abb. 54). Zu nennen wären hier Stadtbefestigungen, Rathäuser sowie Gilde- und Amtshäuser, sofern diese von der Bürgerschaft (Rat, Gilden, Bruderschaften u.a.) initiiert und finanziert wurden. Letztlich wurden auch Stadtpfarrkirchen von der Bürgerschaft realisiert.

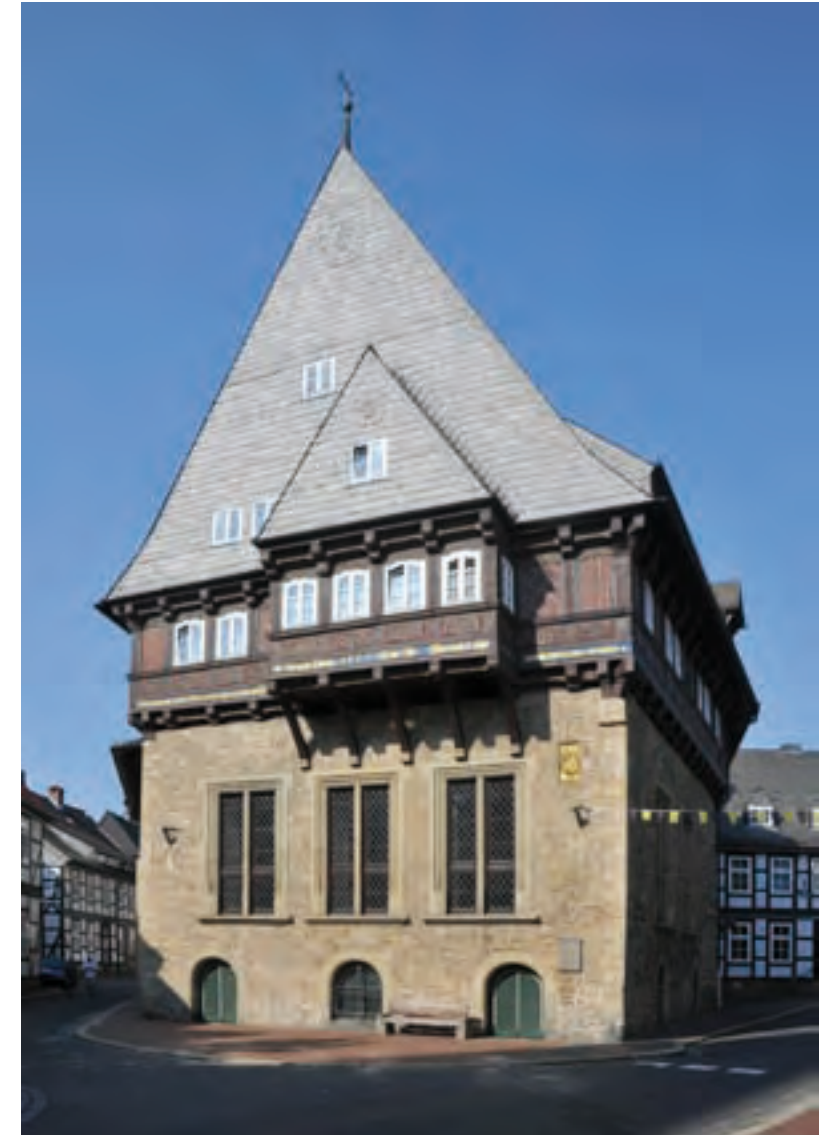
Abb. 55: Das Bäcker Gildehaus (Marktstraße 45) mit steinernen Unterbau von 1501 und Fachwerkaufbau von 1557 zeigt große Ähnlichkeit zu zeitgenössischen Wohnhäusern (vgl. Brusttuch), weist allerdings ein deutlich größeres Bauvolumen auf.

Auch Zunft- und Gildehäuser weisen größere Versammlungssäle sowie kleinere, intime Stuben mit Kaminen oder Kachelöfen auf. Außerdem wurden hier Keller und Obergeschosse vielfach als Speicherraum für Waren genutzt - wie in den bürgerlichen Wohnbauten. Daher sind Gilde- und Wohnhäuser mitunter kaum zu unterscheiden, wie das Bäcker Gildehaus in Goslar beweist. Die Gildehäuser zeichnen sich jedoch zumeist durch größere Dimensionen und reichere Dekoration aus (Abb. 55; vgl. auch Abb. 45).

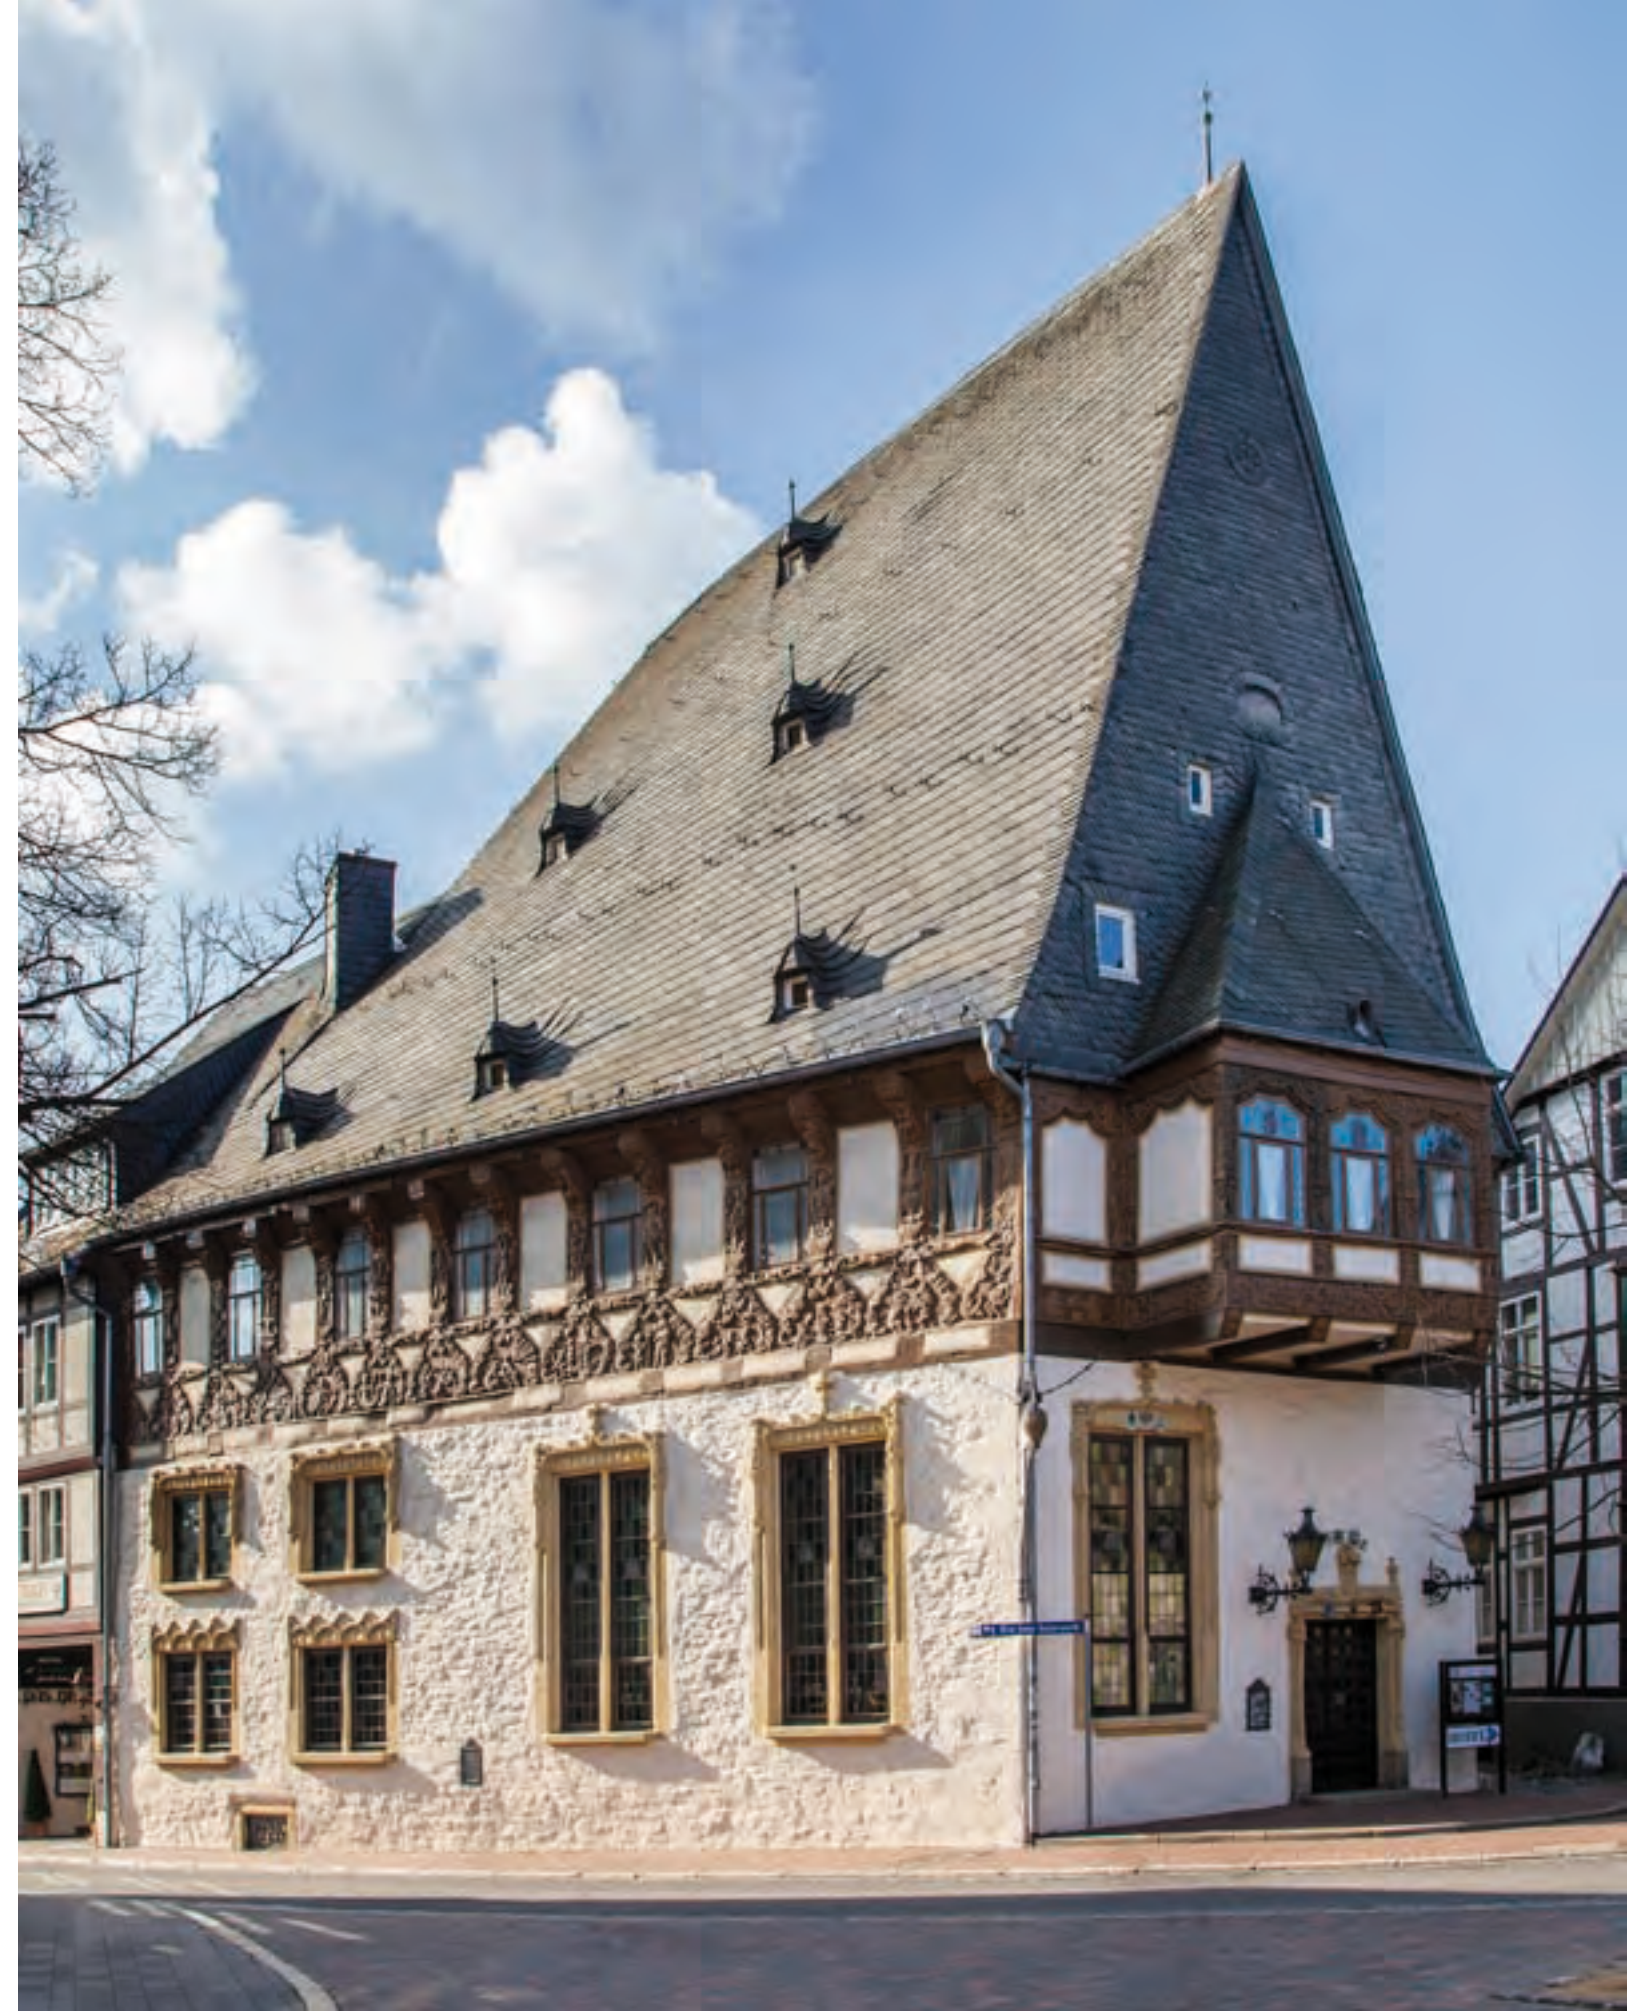
Abb. 58: Patrizierhaus Hoher Weg 1 (Brusttuch), Ansicht von Nordosten. Der steinerne Gebäudeteil zeigt deutlich die Teilung in einen zweigeschossigen Wohn- und einen hohen Dielenbereich mit entsprechend großen Fenstern.

Das Brusttuch (Abb. 58) kann als das auch überregional bekannteste historische Bürgerhaus der Harzstadt gelten. Sein Name geht vermutlich auf das trapezförmige Grundstück zurück, das durch eine Straßengabelung zustande kommt: Die Grundrissform ähnelt einem in der Renaissancezeit beliebten Accessoire der zeitgenössischen Mode.

lichen Grundrissbereich. Die giebelseitigen Gebäudekanten sind gequadert. Am dortigen Eingang zieht ein spätgotisches Türgewände die Blicke auf sich, dessen Architektur den den Fensteröffnungen in der Giebel- und Ostfassade ähnelt (Abb. 58). Dieses Gewände ist jedoch nachträglich, um 1870, in das ursprünglich schlichte Spitzbogenportal eingefügt worden. Im Scheitel dieses zum ursprünglichen Bestand gehörenden Spitzbogenportals ist die Jahreszahl 1521 mit dem Allianzwappen angebracht. Das nachträgliche Türgewände weist ein anderes Allianzwappen auf und ist hier als zweitverwendete Kaminrahmung eingebaut. Abbildungen aus der Zeit vor 1870 zeigen hier noch eine klassizistische Haustür (Abb. 59). Das neben dem Hauseingang vorhandene Dielenfenster (Abb. 61) gehört zum Kernbaubestand und zeigt in seinem Sturz abermals die beiden Familienwappen der Thilings (Distelblüte) und Wegeners (drei Rohrkolben über Hügel). Das hohe, zweibahnige Fenstergewände weist außer den zeittypischen Stabformen im oberen Bereich flankierende Baldachine mit krabbenbesetzten Fialen auf, über dem Sturz erhebt sich ein flacher Kielbogen mit bekrönender Kreuzblume. Auskragende Sohlbänke wachsen mit Schmiegen aus den Gewändesteinen heraus. Die beiden Dielenfenster in der Ostfassade zeigen eine identische Gestaltung (ohne Wapenfeldarstellungen). Dies gilt prinzipiell auch für die beiden Fenstergewände im Zwischengeschoss des Wohnteils, während die dortigen Erdgeschossfenster Stürze mit maßwerkartigen Bogenmotiven aufweisen (Abb. 66).

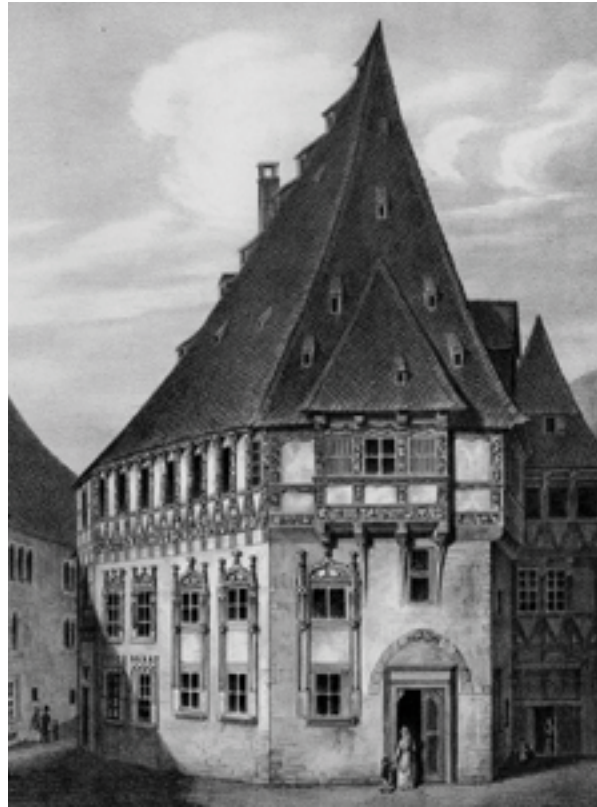
Abb. 59: Das Brusttuch um 1850 (Mithoff 1857, Tafel XXXVI). Die Abbildung zeigt anhand der Fensteranordnung eine zwischenzeitliche Geschosstrennung innerhalb der Diele. In das Spitzbogenportal des Eingangs ist eine klassizistische Haustür eingebaut.

Das Haus befindet sich an einem zentralen Standort in der Nähe des Markts unmittelbar gegenüber der Westturmfront der Marktkirche St. Cosmas und Damian. Es ist seit dem 19. Jahrhundert Gegenstand der Forschung und hat seit 1870 mehrere Restaurierungen erfahren (Abb. 59). Die Beschäftigung mit dem Brusttuch beschränkte sich bisher jedoch fast ausschließlich auf das Fachwerk-Obergeschoss und hier wiederum in erster Linie auf die hochbedeutenden Schnitzereien. So präsentiert auch die jüngste, vom Geschichtsverein Goslar e.V. herausgegebene Publikation zum Bauwerk: „Renaissance in Holz – Das Brusttuch in Goslar“ (2015) vorwiegend die Erkenntnisse, die im Vorfeld und während der 2011 abgeschlossenen Restaurierung des Fachwerks gewonnen werden konnten. Gegenstand der Untersuchungen waren das Fachwerkgefüge und eine detaillierte Betrachtung des Schnitzwerks. Im Beitrag von Dieter Haupt („Anmerkungen zur Baugeschichte“, S. 37-58) wird eine zusammenfassende Darstellung der bisherigen Erkenntnisse zur Geschichte des Brusttuches gegeben. Abschließende Aussagen zu den massiven Gebäudeteilen sind jedoch nicht möglich.

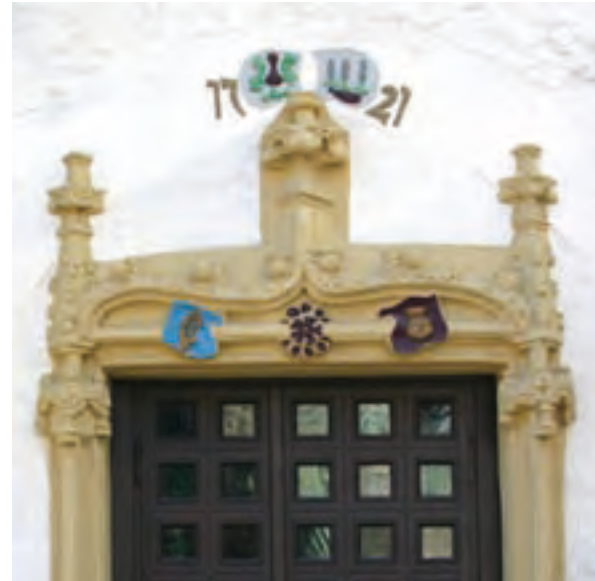
Abb. 60: Die heutige Gestalt des Portals an der Giebelfront geht auf eine Restaurierung von 1870 zurück. Der ursprüngliche Hauseingang zeichnet sich als schlichtes Spitzbogenportal ab. Im Scheitel befinden sich die Wappen der Erbauer und die Jahreszahl 1521. Die aufwändige Türrahmung ist hier in Zweitverwendung eingefügt und gehörte zu einer spätgotischen Kaminanlage.

Schon die unterschiedlichen Datierungen am steinernen Erdgeschoss und am Fachwerkstock bereiten Schwierigkeiten: Über dem Spitzbogenportal an der Giebelfront ist die Jahreszahl 1521 lesbar (Abb. 60), während das giebelseitige Dielenfenster (Abb. 61) und die Fachwerkkonstruktion mit den Datierungen 1525 und 1526 versehen sind. Dies führte zu der Annahme, zwischen dem Bau des steinernen Erdgeschosses und des Fachwerk-Obergeschosses sei eine entsprechende Bauunterbrechung eingetreten. Da die Jahreszahl 1521 am Portal mit dem Allianzwappen des Bauherrn Johann Thiling und der Familie seiner Gemahlin Alheit Wegener kombiniert ist, könnte diese Datierung auch auf die Vermählung des Paares im Jahr 1521 hinweisen. Die Fachwerkdatierungen 1525/26 wären dann als Baujahre zu interpretieren – die wohl plausibelste Erklärung für die unterschiedlichen Jahresangaben (Beitrag Haupt, S. 42).

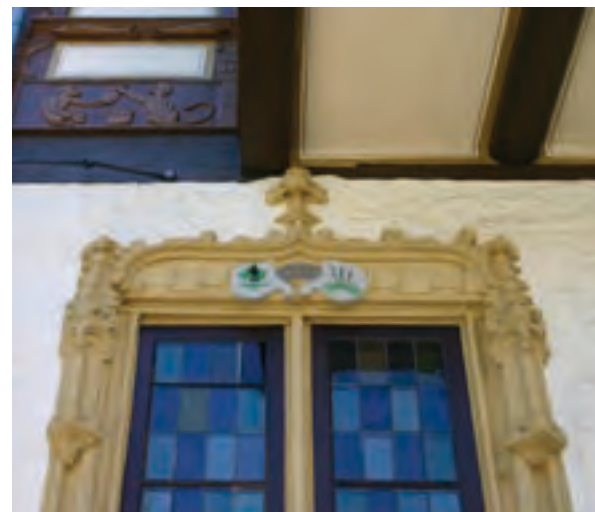
Abb. 61: Dielenfenster am Nordgiebel mit Datierung „1525“ und Wappen des Bauherren Johann Thiling und Alheit Wegener.

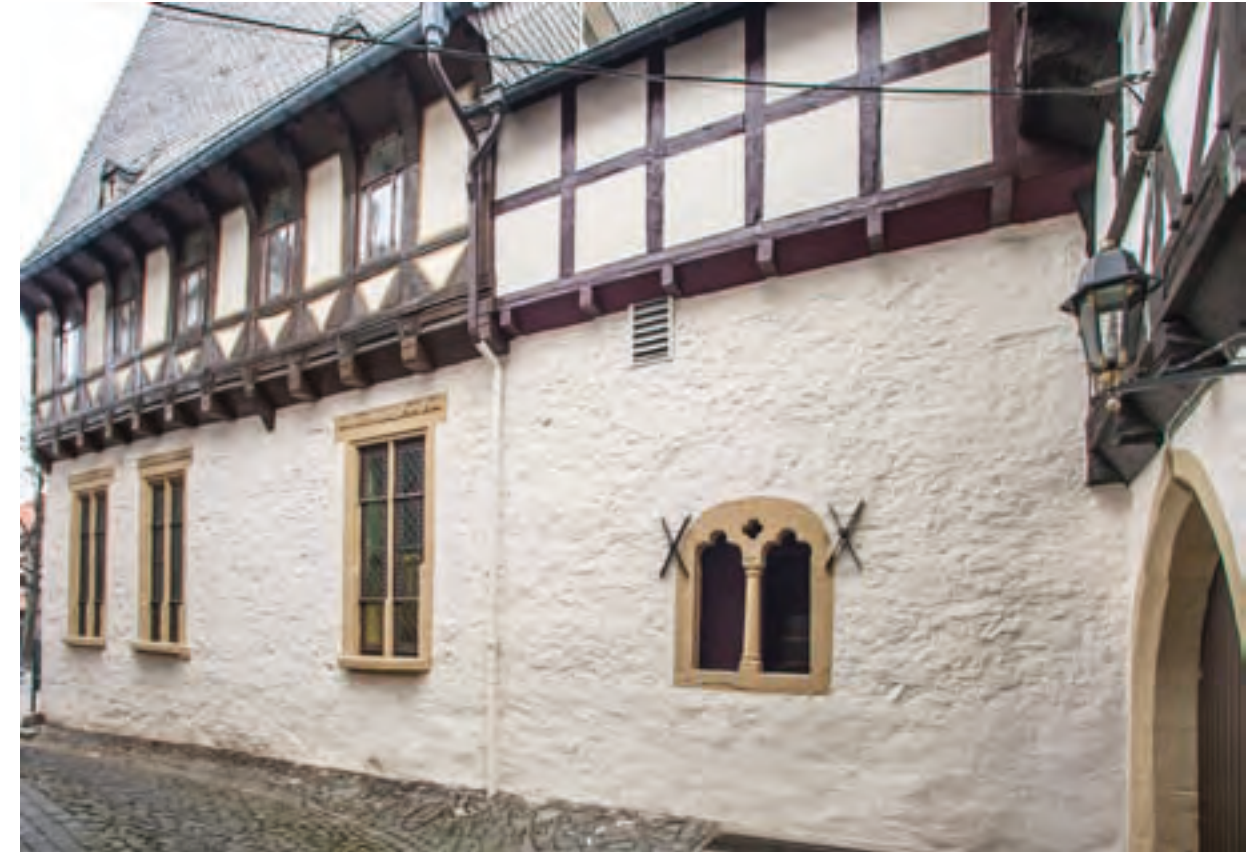
Abb. 62: Westfassade mit spätgotischen Dielenfenstern und spätromanischem Doppelfenster (Biforium) am Südende des steinernen Fassadenteils (rechts). Eine Baufuge ist zwischen Vorderhaus und Anbau (Kemenate) augenscheinlich nicht erkennbar.

Das rechte, einzelne Dielenfenster (Abb. Mitte links) ist nachträglich nach unten hin vergrößert worden und belichtete ursprünglich nur das Zwischengeschoss bzw. die Galerie am Südende der Diele (vgl. Abb. 64).

Das Brusttuch kann in jedem Fall eine Vorgängerbebauung aufweisen. Dies geht nicht nur aus archivalischen Quellen hervor, sondern zeigt sich anhand eines spätromanischen Biforiums am Südende der Westfassade auch im Baubestand (Abb. 62 f.). Das qualitätvolle hochmittelalterliche Baudetail ist vermutlich Bestandteil einer fragmentarisch erhaltenen Kemenate der Zeit um 1200, vorausgesetzt, das Biforium befindet sich hier in situ. Aufgrund der mehrfachen und umfassenden Um- und Neubauten im zur Parzelle Hoher Weg 1 gehörigen Bereich

In der Westfassade zum Stoben befinden sich drei weitere hohe Fensteröffnungen zum Gastraum (Abb. 62). Das südliche Fenster stellt sich jedoch als nachträglich zur heutigen Größe verändertes Fenster dar. Es handelt sich um ein ursprüngliches Zwischengeschossfenster zur Be-

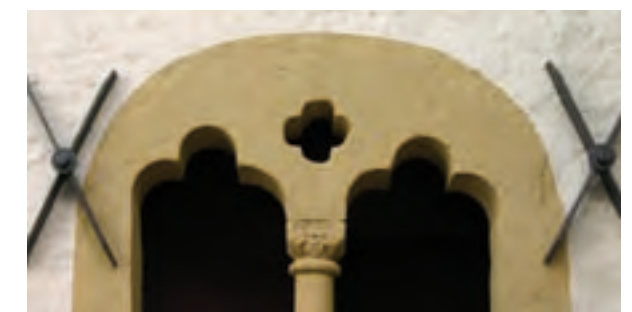
Abb. 63: Detail des Doppelfensters aus dem frühen 13. Jahrhundert mit Kleeblattbögen, Vierpass und Rankenkapitell mit Ringband.

südlich des Haupthaus-Rückgiebels (heute Hoteleingang) sind hier sonst keine älteren Gebäudeteile mehr vorhanden. Das Biforium zeigt eine Säule mit attischer Basis und Ringbandkapitell mit gewundenem Stengel, der in Blattwerk ausläuft. Im Zwickel über den beiden Kleeblattbögen befindet sich ein Vierpass.

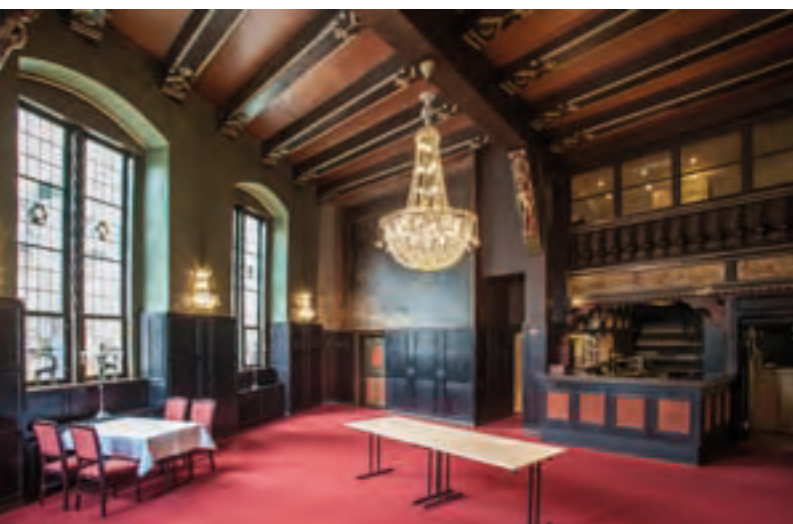
Abb. 65: Gastraum in der Diele, Blick nach Südosten.

Das aus Bruchsteinen gemauerte hohe Erdgeschoss des Brusttuchs umfasst die noch heute als Gastraum erlebbare Diele (Abb. 64 f.) und einen ursprünglichen Wohnteil im südöst-

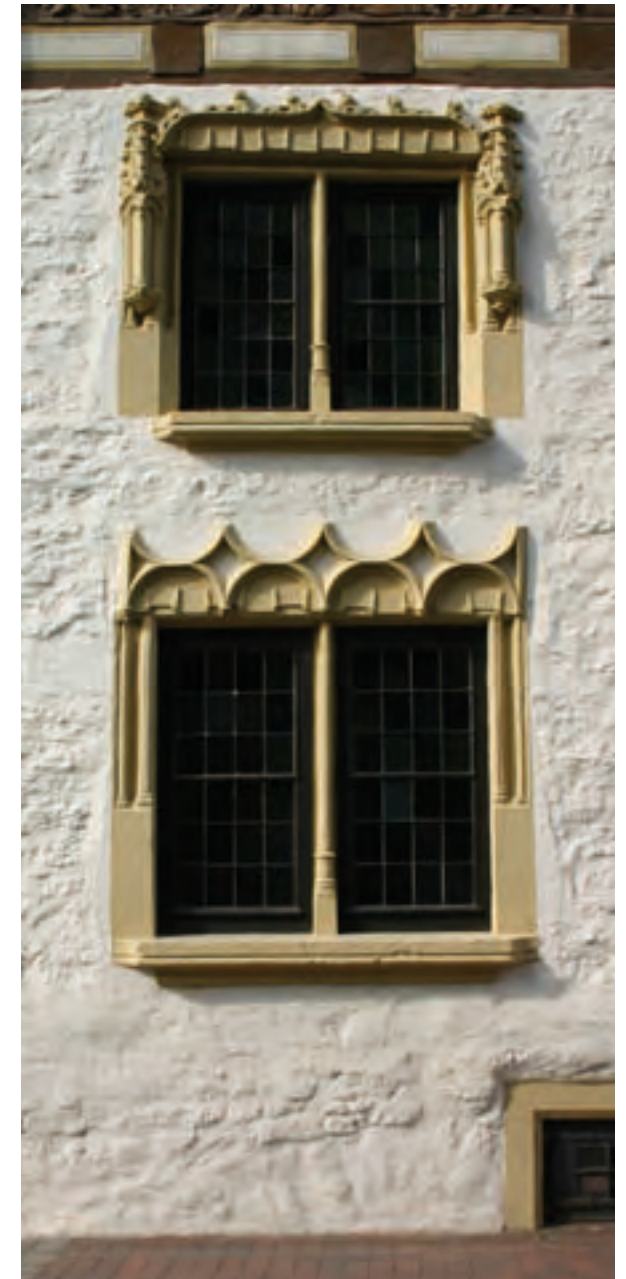
Abb. 66: Die Anordnung der Fenster im Südteil der Ostfassade dokumentiert den ursprünglichen Wohnteil des Brusttuches. Darunter: Kellerfenster des Tonnengewölbes.

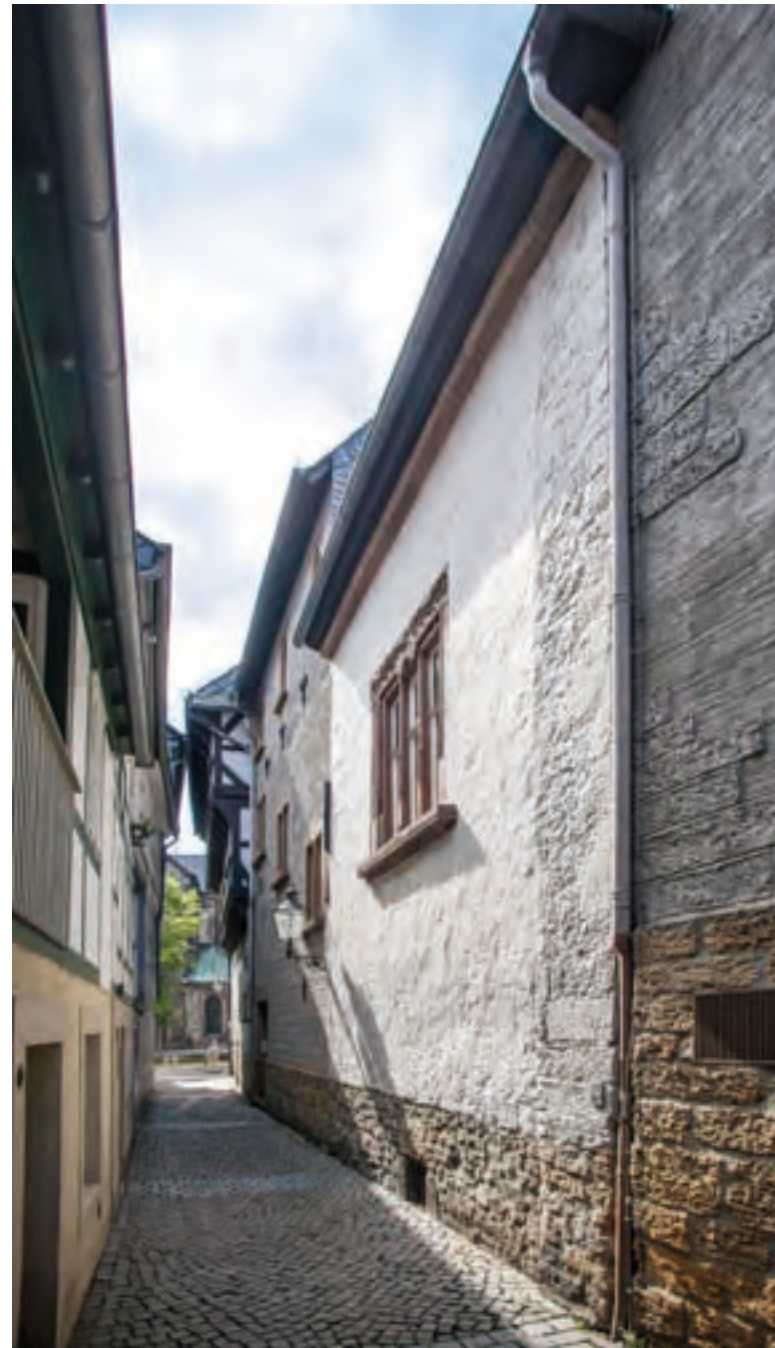
Abb. 67: Blick von Norden in die enge Münzstraße, rechts: die 1517 errichtete Kemenate. Das spätmittelalterliche Bauwerk ist an beiden Seiten von Gebäuden aus der Zeit um 1900 umbaut (ehem. Bibliothek und Archiv).

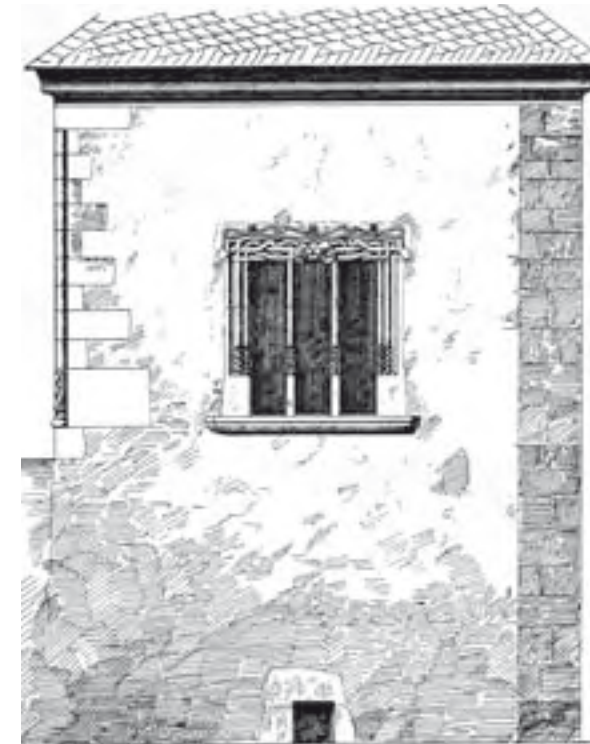
Abb. 68: Kemenate Münzstraße, Ostfassade, Zustand vor dem Bau des Zwischentrakts hinter Marktstraße 1 und dem ehemaligen Stadtarchiv an der Nordseite (Behr/Hölscher 1901, Fig. 324).

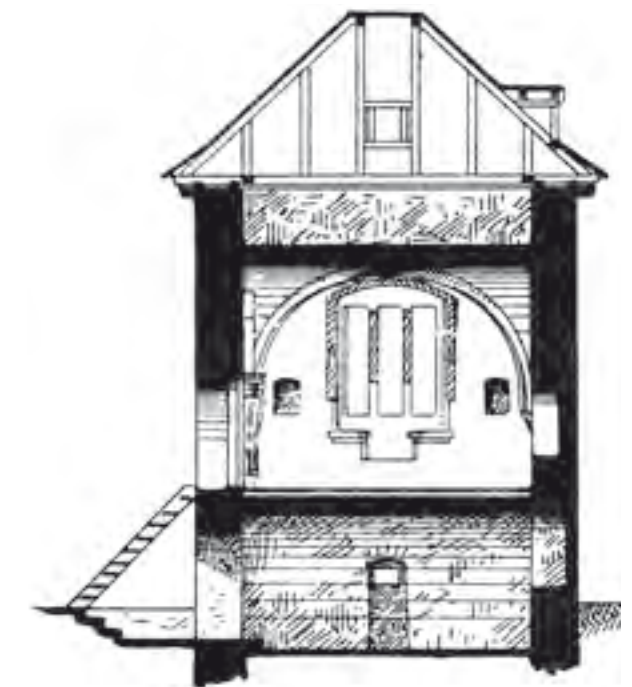
Abb. 69: Kemenate Münzstraße, Grundrisse Unter- und Hauptgeschoss sowie Längsschnitt Ost-West (Behr/Hölscher 1901, Fig. 319-321)
An Stelle der breiteren Wandnische in der Südwand des Hauptgeschosses (im Grundriss rechts) befindet sich heute ein weiterer Durchgang.

Die lediglich eineinhalbgeschossige, über längsrechteckigem Grundriss errichtete Kemenate entstand 1517 als Neubau, ältere Bausubstanz ist hier augenscheinlich nicht nachweisbar. Er weist einen kellerartigen Tonnengewölbe und einen hochgelegenen Wohnraum mit Kreuzrippengewölbe und Wandkamin auf (Abb. 69). Als Bauherren sind die Patrizierfamilien Grymmen und Mechtshusen überliefert, ihre Wappen (Zentaur sowie halber Adler mit drei Balken) finden sich an mehreren Stellen des Gebäudes (Abb. 70). An der Straßenfront weist die in Bruchsteinmauerwerk errichtete Kemenate nordseitig (rechts) glatte Eckquader auf. Die linke (südöstliche) Gebäudekante zeigt im Bereich des Obergeschosses einen plastisch ausgearbeiteten Rundstab mit Basis und Kapitell (Abb. 71). Demnach war das Bauwerk hier ursprünglich freistehend. Darauf deutet auch das ursprünglich über der (heute durch den Verbindungsbau von 1906 verdeckten) Südfassade herumlaufende gotische Kaffgesims

Die ursprünglichen Zugänge in das Tonnengewölbe und in die ehemalige Wohnstube erfolgten über den Fachwerk-Dielenteil. Sie befinden sich in der Nordwand des Steinwerks und sind heute über den Anbau des ehemaligen Archivs zugänglich. Die Tür in der Südwand des Kreuzgratgewölbes entstand, an Stelle einer bauzeitlichen Wandnische, mit dem Zwischenbau zu Beginn des 20. Jahrhunderts (Abb. 69).

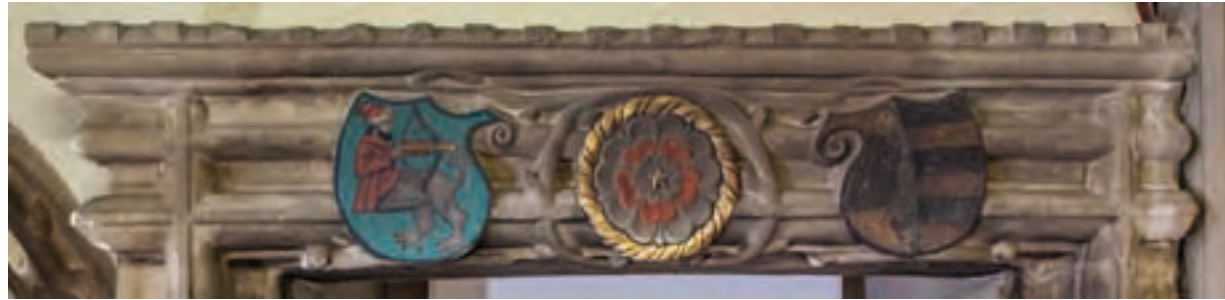
Abb. 70: Kemenate Münzstraße, Kaminsturz mit Wappendarstellungen der Patrizierfamilien Grymmen und Mechtshusen.

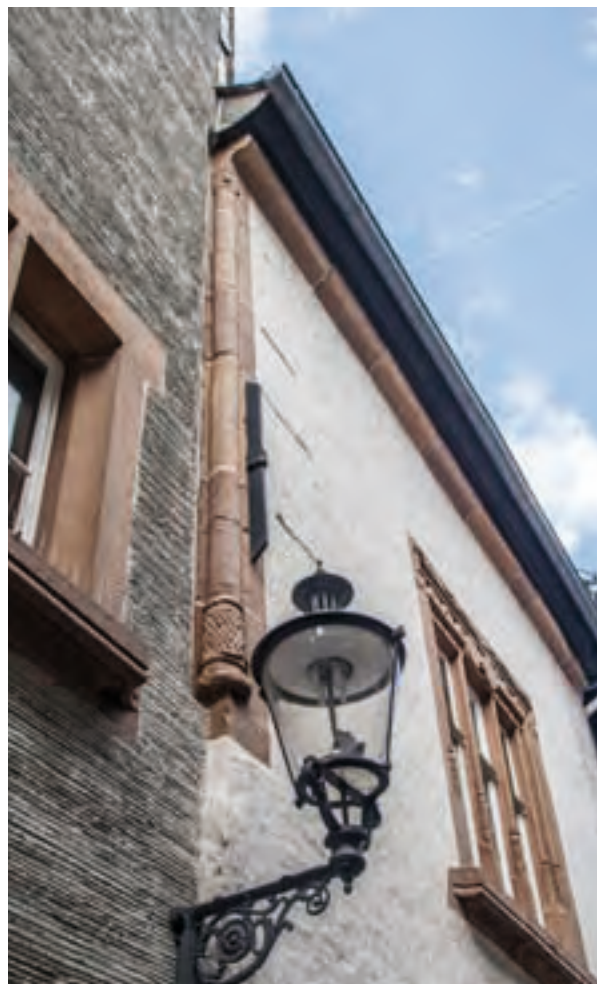
Abb. 71: Südostecke der Kemenate mit Betonung durch einen Rundstab.

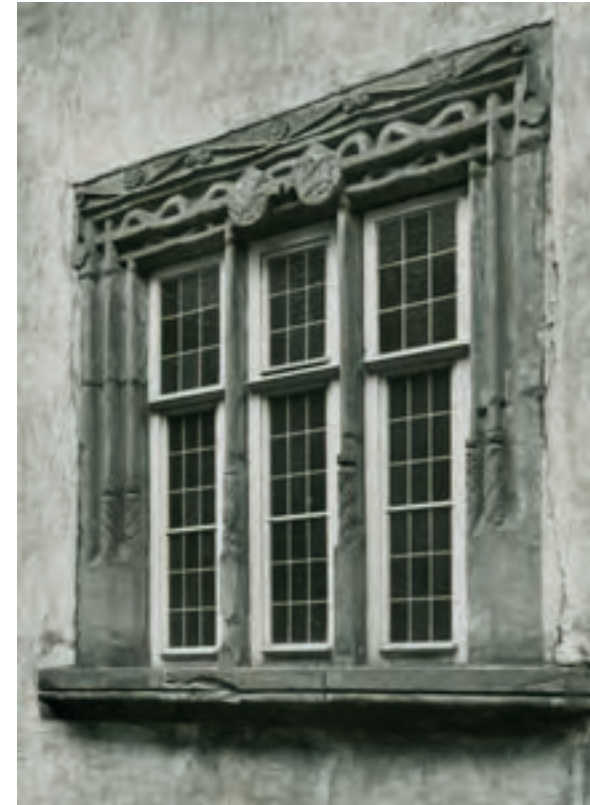
Abb. 72: Fensteröffnung in der Ostfassade der Kemenate Münzstraße, um 1940.

hin, das heute nur die Traufseiten abschließt. Im unteren Fassadenbereich schloss, vor der Entstehung des Zwischenbaus, eine Grundstücksmauer an. Die Eckquaderung der nördlichen Hauskante sorgte für einen glatten Anschluss des einstigen Fachwerk-Dielenhauses. In der Ostfassade wird das Untergeschoss lediglich über ein rechteckiges Kellerfenster, in der Hoffront durch ein Spitzbogenfenster belichtet. Das ehemalige Wohngemach ist an beiden Längsseiten (Ost- und Westfassade) mit großen Rechteckfenstern ausgestattet. Besonders prächtig ist die dreibahnige Fensteröffnung an der Straßenfront gestaltet (Abb. 72). Das umfassende Gewände ist mit doppelten Rundstäben und Kehlen profiliert, die sich in den Ecken durchkreuzen. Als Fensterteilung sind Rundstäbe eingesetzt. Die Stäbe fußen auf zylinderförmigen Basen mit Taustab- und Kreuzbandmustern. Im Sturz sind der Profilierung knotenartige Wülste aufgelegt, darüber zeigen sich gedehnte Voluten und Rosetten. Die mittlere Fensterbahn schließt mit zwei Wappendarstellungen der Erbauerfamilien ab. Darüber ist das Baujahr 1517 angegeben. Das entsprechende Fenster in der hofseitigen Westfassade (Abb. 73) ist zweibahnig und ebenfalls mit durchkreuztem Stabwerk dekoriert, insgesamt ist der Sturz jedoch schlichter gestaltet. Auch hier sind, über dem Teilungsstab, die beiden Familienwappen platziert.

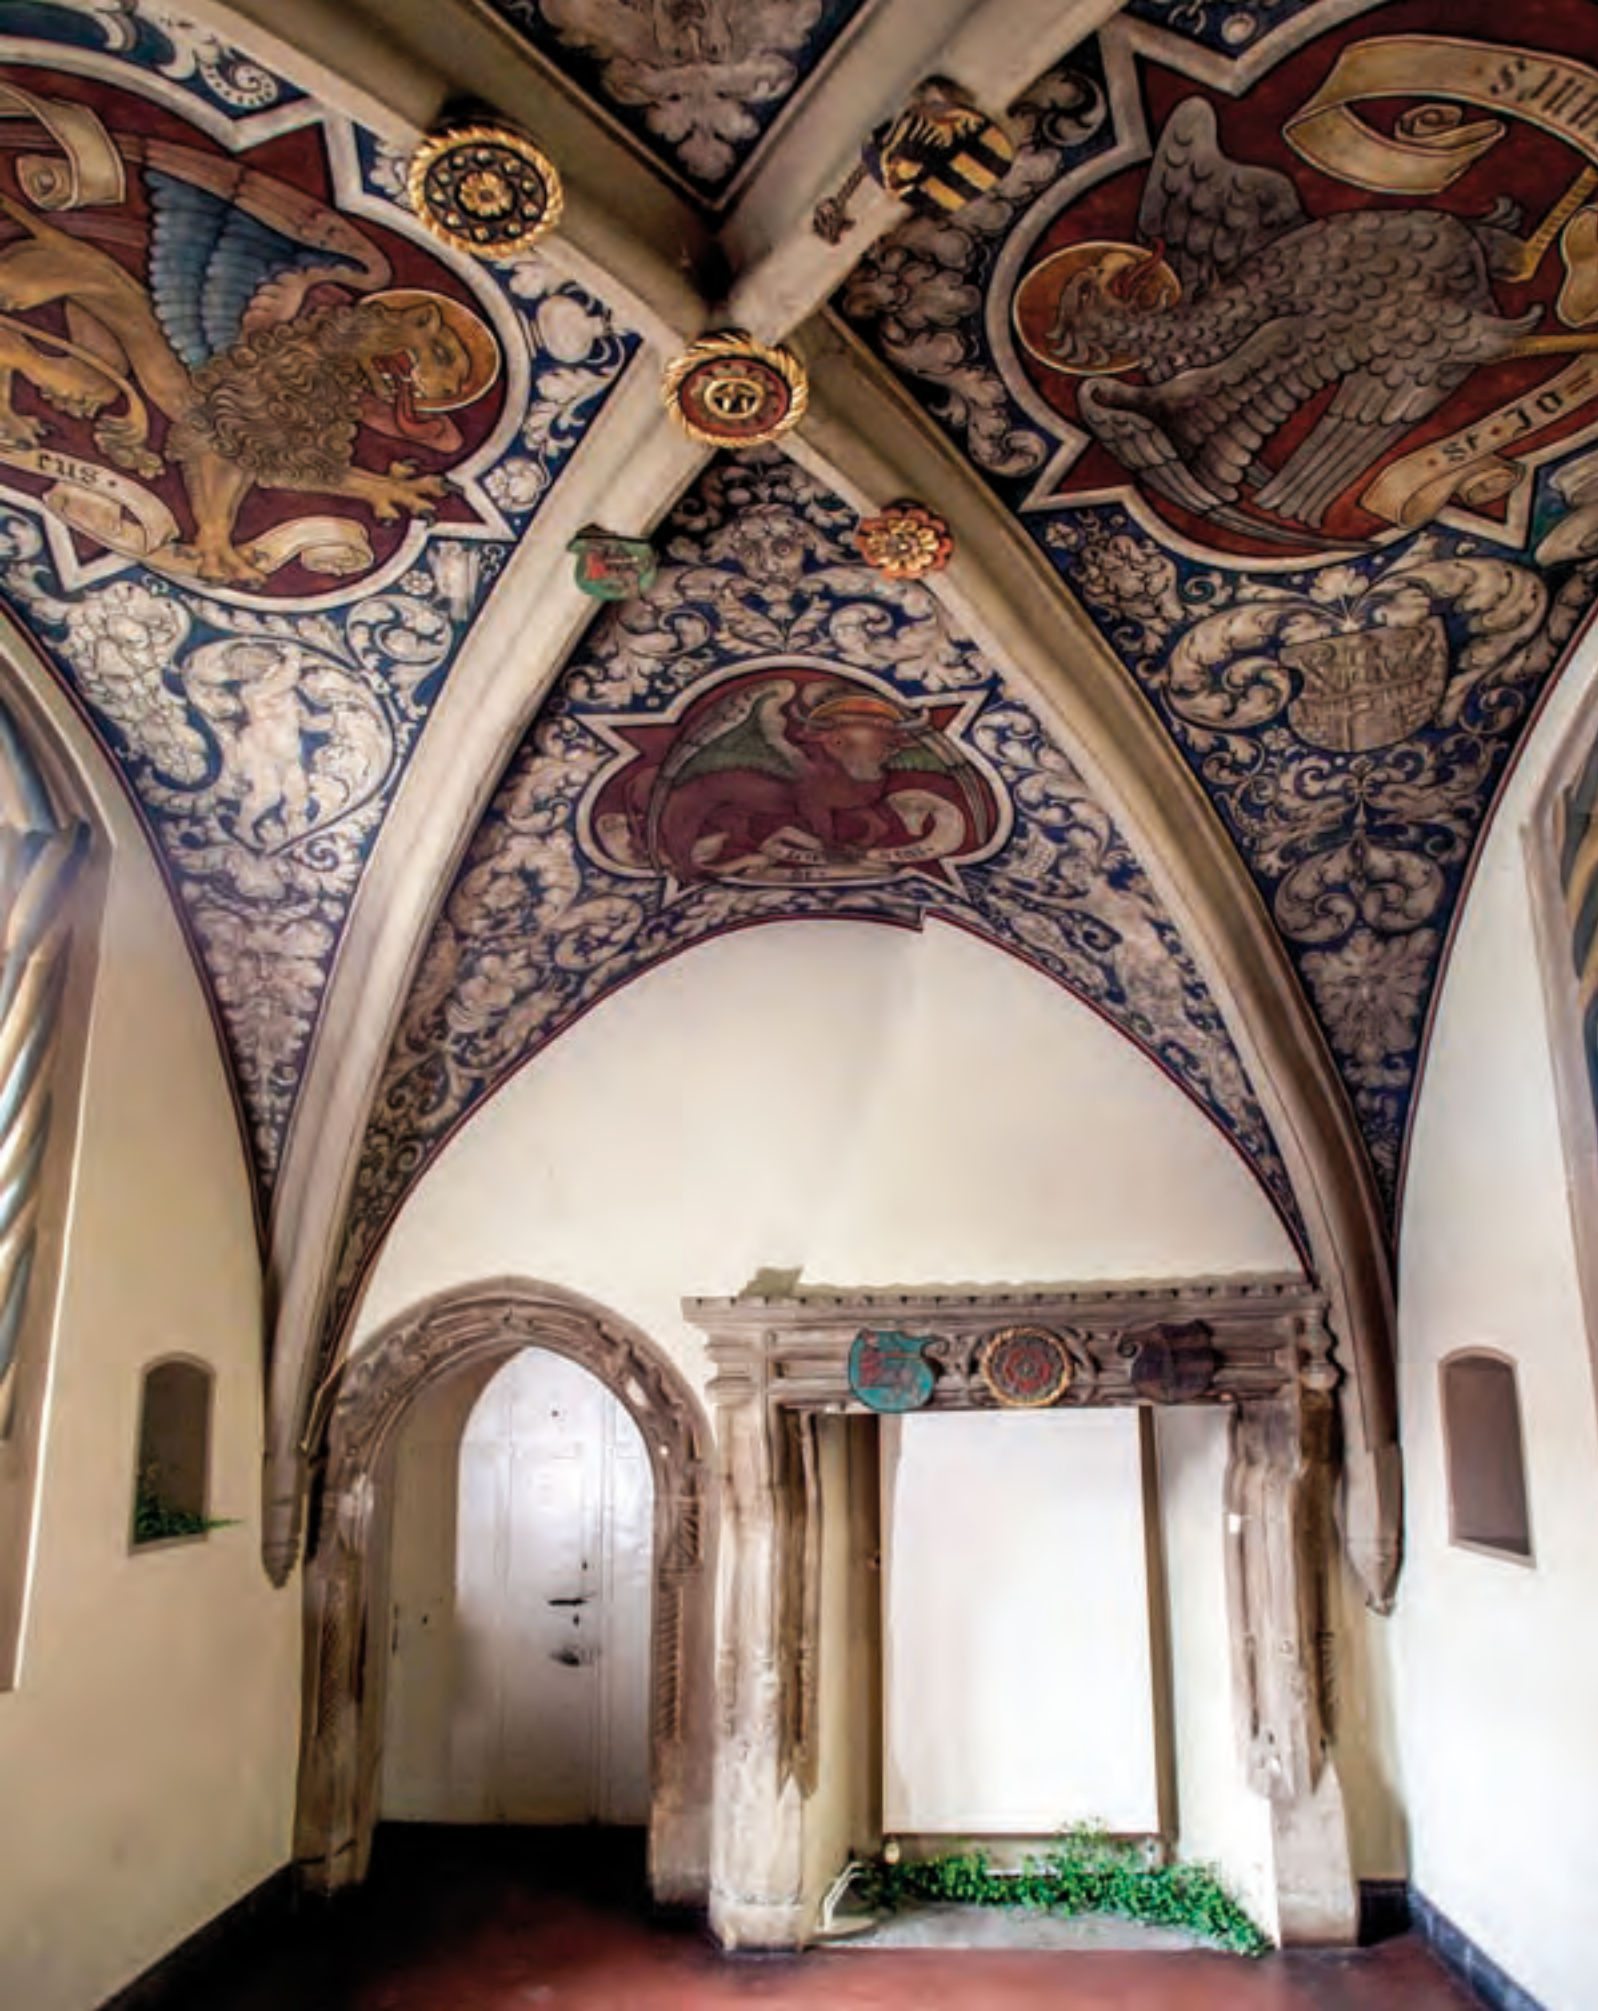
Abb. 74: Blick in den ehemaligen Wohnraum mit Kreuzrippengewölbe. Neben dem Kamin der ursprüngliche Zugang in das spätgotische Gewölbe aus dem einstigen Dielenteil des Hauses.

Der ehemalige Wohnraum des Steinwerks ist ein besonderes Zeugnis für die patrizische Wohnkultur an der Schwelle zwischen Spätmittelalter und Neuzeit (Abb. 74 ff.). Er ist einziges erhaltenes Beispiel für einen gewölbten Wohn-

raum in einer Goslarer Kemenate, die damit ihre Funktion auch als Schutzraum bei Feuergefahr bestens erfüllen konnte. Die in gotischer Manier als Birnstäbe geformten Gewölberippen setzen über prismenförmigen oder profilierten Konsolen in Brusthöhe an. Ein als Rosette gestalteter Schlussstein wird von zwei weiteren Rosetten und den beiden Wappenschilden der Erbauerfamilien, die den Rippen unterlegt sind, flankiert (Abb. 76). Die Bemalungen der Gewölbekappen gehen in ihrem Ursprung zwar auf die Bauzeit der Kemenate zurück, wurden jedoch von dem Kunstmaler Reinhard Ebeling 1907 restauriert und größtenteils frei rekonstruiert (Abb. 77). Sie stellen die Symbole
