**Beiträge zur Geschichte der Stadt Goslar
Goslarer Fundus**

Band 56

**Aus Stein gebaut
Goslars mittelalterliche Wohnhäuser**

Verlag für Regionalgeschichte
Bielefeld 2016

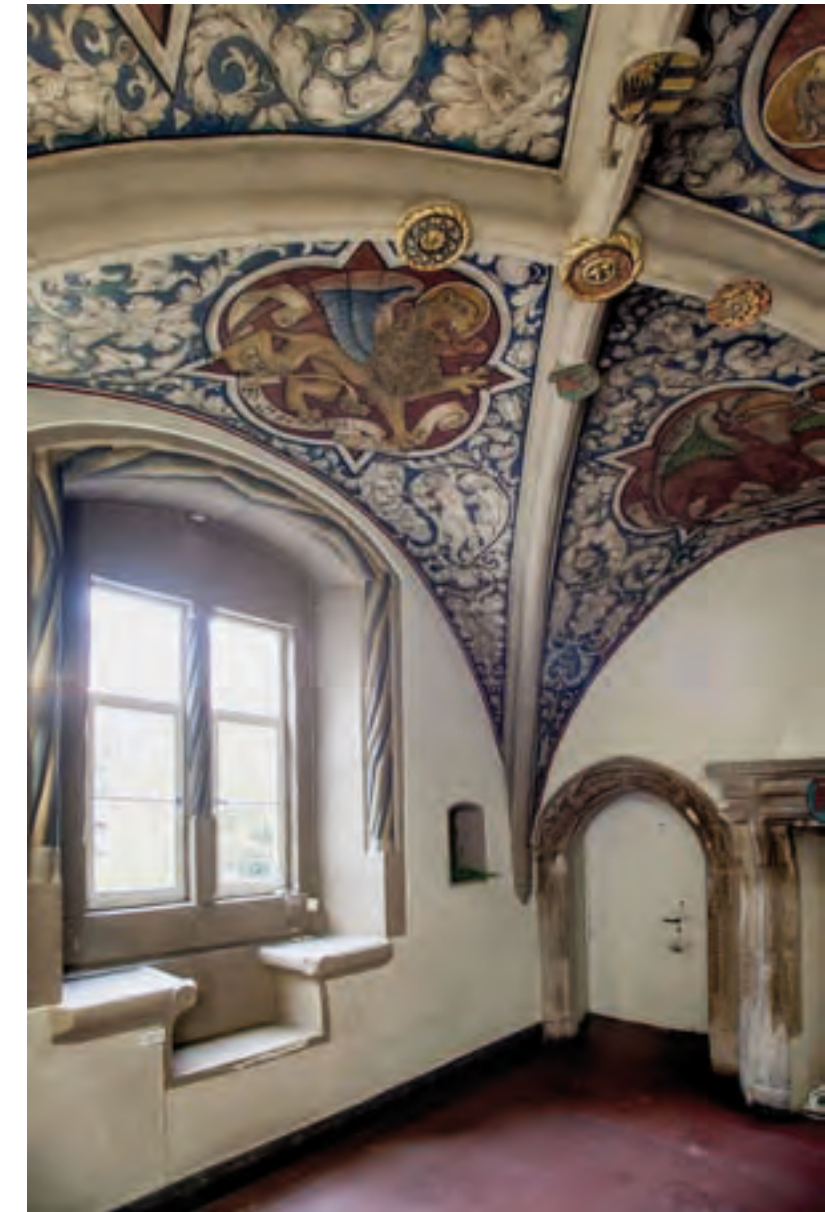
Abb. 75: Blick auf die westliche Fensterwand des Gewölberraums. Die Fensternische zeigt Sitzstufen und eine Rahmung mit Taustäben.

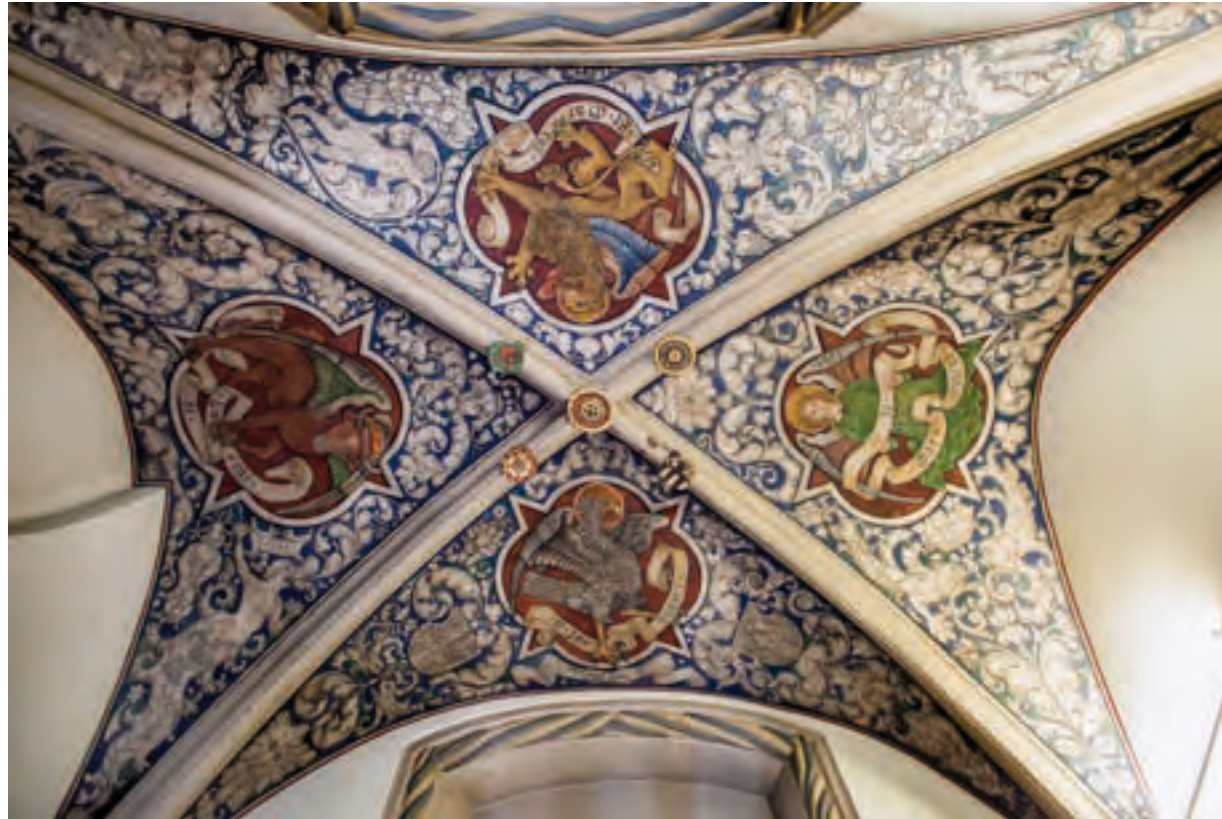
Abb. 76: Untersicht des Gewölbes mit den Darstellungen der vier Evangelisten:
oben (Ostseite zur Münzstraße): Markus;
links (Nordseite): Lukas;
rechts (Südseite): Matthäus;
unten (Westseite zum Hof): Johannes.

der vier Evangelisten dar. Diese Darstellungen – der Adler für Johannes, ein Engel für Matthäus, der Markuslöwe sowie der Stier für Lukas – sind von vierpassförmigen Rahmungen umgeben, die wiederum in reichem Rankenwerk mit Putten eingebettet sind. Die Rankenmalereien lassen bereits Einflüsse der oberitalienischen Frührenaissance erkennen. Reich mit Steinmetzarbeiten versehen sind auch die Fensternischen sowie der Kamin und das Türgewände in der nördlichen Raumwand. Die Kanten der stichbogigen Fensternischen sind mit kräftigen Taustäben belegt, entsprechende Taubänder umwickeln auch die Teilungsstäbe (Abb. 75). Beide Fensternischen zeigen die typischen Sitznischen, wobei die Sitzflächen wulstartig abschließen. Den Fensteröffnungen sind seitlich jeweils zwei kleine Wandnischen zugeordnet. Eine größere Nische in der Südwand fungierte als Wandschrank und zeigt noch ihre ursprüngliche hölzerne Schranktür. Das Spitzbogenportal des ursprünglichen Zugangs ist wieder mit Taubandstäben und waffelartig gestalteten Stäben eingefasst, die Bogenarchivolten zeigen überkreuztes Stabwerk mit pflanzlichem Schmuckwerk. Ein Prunkstück ist der Kamin, dessen Feueröffnung mit überkreuzten Birnstabprofilen gerahmt wird. Der über auschwingenden Kaminwangen vorkragende Sturz ist von einer Rosette zentriert, die von einer abermaligen Darstellung der beiden (hier aufgemalten) Familienwappen flankiert wird. Die Bauplastik zeigt den ganzen Reichtum der spätgotischen Architektur Goslars und steht auf einer Stufe mit der Ausschmückung öffentlicher Bauten, wie man sie im Rathaus betrachten kann.

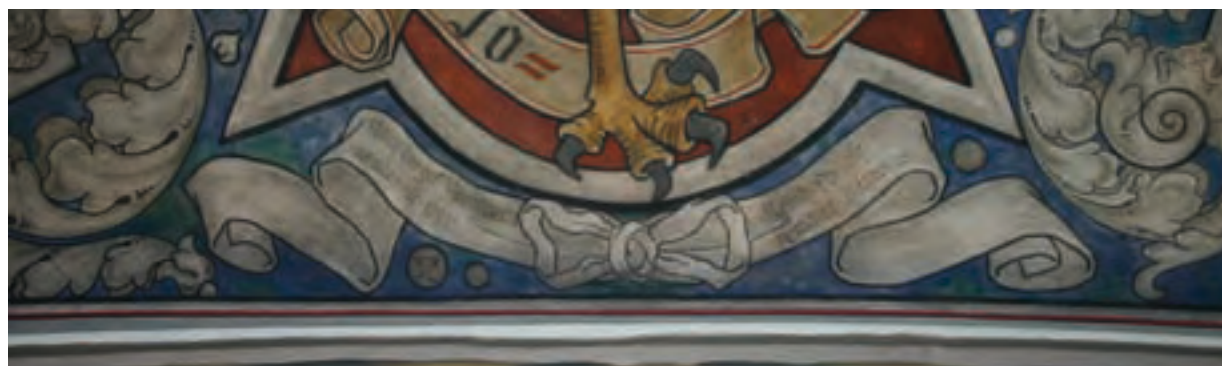
Abb. 77: Detailaufnahme der Gewölbemalerei über der Ostwand mit Signatur „Nach vorgef. Vorbildern neu bemalt 1907. Reinh. Ebeling K.Maler Hannover“. Die Malereien geben trotz der starken Restaurierung einen guten Eindruck von der Farbgestaltung gehobener Wohnräume in der Zeit des Übergangs von der Spätgotik zur Renaissance.

raum in einer Goslarer Kemenate, die damit ihre Funktion auch als Schutzraum bei Feuergefahr bestens erfüllen konnte. Die in gotischer Manier als Birnstäbe geformten Gewölberippen setzen über prismenförmigen oder profilierten Konsolen in Brusthöhe an. Ein als Rosette gestalteter Schlussstein wird von zwei weiteren Rosetten und den beiden Wappenschilden der Erbauerfamilien, die den Rippen unterlegt sind, flankiert (Abb. 76). Die Bemalungen der Gewölbekappen gehen in ihrem Ursprung zwar auf die Bauzeit der Kemenate zurück, wurden jedoch von dem Kunstmaler Reinhard Ebeling 1907 restauriert und größtenteils frei rekonstruiert (Abb. 77). Sie stellen die Symbole

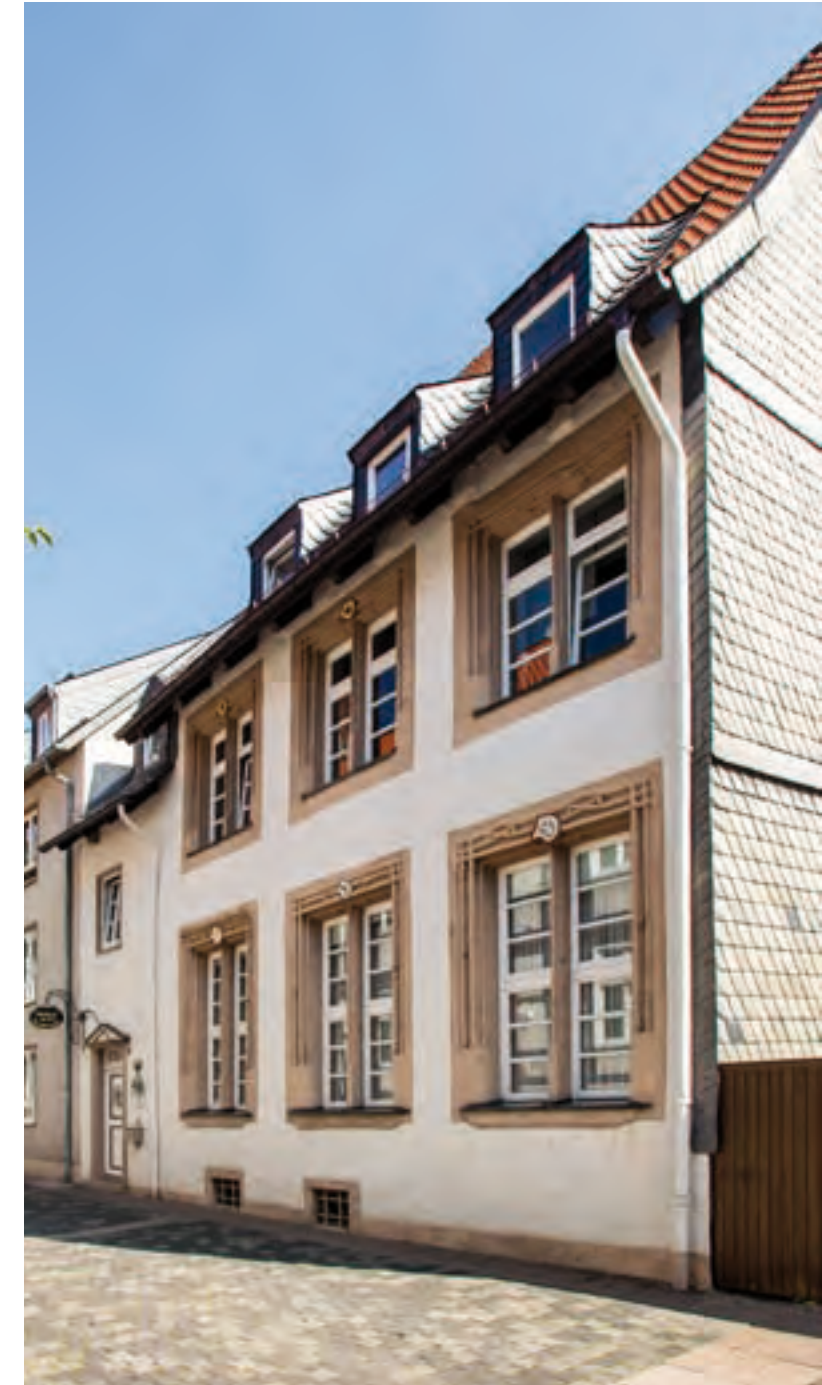
Abb. 78: Kemenate Worthstraße 7, Westfassade. An den verschieferten Giebel schloss der 1914 abgebrannte Dielenteil des Hauses an.

Die spätgotische Kemenate an der Worthstraße 7 aus dem frühen 16. Jahrhundert (Abb. 78) ist der allein erhaltene Teil eines ehemaligen Patrizierhauses. Neben dem Baudenkmal befindet sich heute eine Baulücke, dort stand der 1914 abgebrannte Dielenteil dieses Anwesens. Die Kemenate erhebt sich über einem Balkenkeller und weist drei Fensterachsen auf. Damit ist sie breiter als die meist über zwei Fensterachsen reichenden Kemenaten und Wohnteile der mittelalterlichen Bürgerhäuser Goslars. Eine weitere Besonderheit ist die Größe der Fensteröffnungen im Vergleich zur umgebenden Wandfläche.

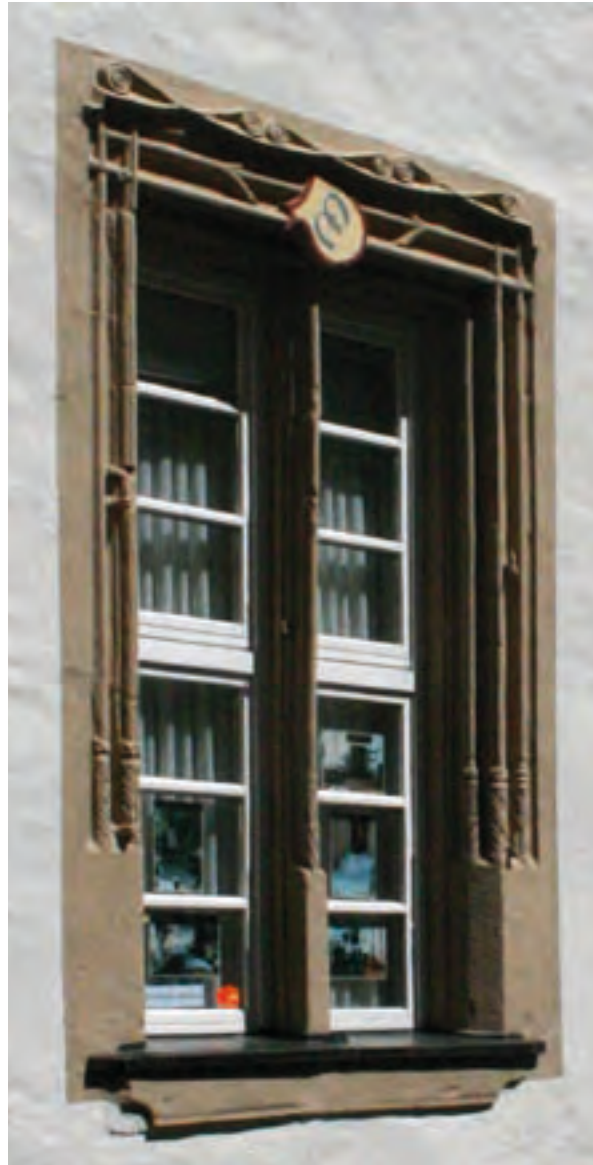
Abb. 79: Fensteröffnung im Erdgeschoss der Kemenate Worthstraße 7 mit reichen Stabwerkprofilierungen. Über dem Sturz zeigt sich eine Durchdringung von Stäben in Gestalt eines Vorhangbogens mit volutenartig eingerollten Enden..

Die für einen Wohnbereich außergewöhnlich hohen Erdgeschossfenster (Abb. 79) zeigen besonders reich gestaltete Gewände mit Rahmungen aus jeweils drei Birnstabprofilen, die über zylinderförmigen Sockeln mit Spiral- und Waffelmustern ansetzen. Die tiefen Kehlen zwischen den Stäben verleihen den Gewänden eine besondere Plastizität. An den Fensterstürzen sind die überkreuzten Stabwerkrahmungen jeweils verschiedenartig geformt, wobei auch Vorhangbogenmotive erscheinen. In der Mitte der Stürze befinden sich flache, ursprünglich wohl bemalte Wappenschilde. Daher ist an diesem Gebäude leider kein heraldischer Hinweis auf die Erbauer festzustellen. Die ursprünglich mit Profilierungen vorkragenden Sohlbänke sind abgeschlagen, zeichnen sich an den Erdgeschossfenstern jedoch noch deutlich ab. Die Fensteröffnungen zeigen sich heute in zweibahniger Teilung mit schlanken, spätgotisch profilierten Pfosten. Eine ge-

naue Betrachtung der Fensterstürze zeigt an deren Unterseiten jedoch Anschlussbefunde für ursprünglich jeweils zwei Teilungsposten. Sie wurden, wohl bereits im 17. Jahrhundert, zugunsten der Anbringung von Klapppläden entfernt. Immerhin wurden seinerzeit die nun eingefügten Mittelposten aus dem Bestand wiederverwendet.

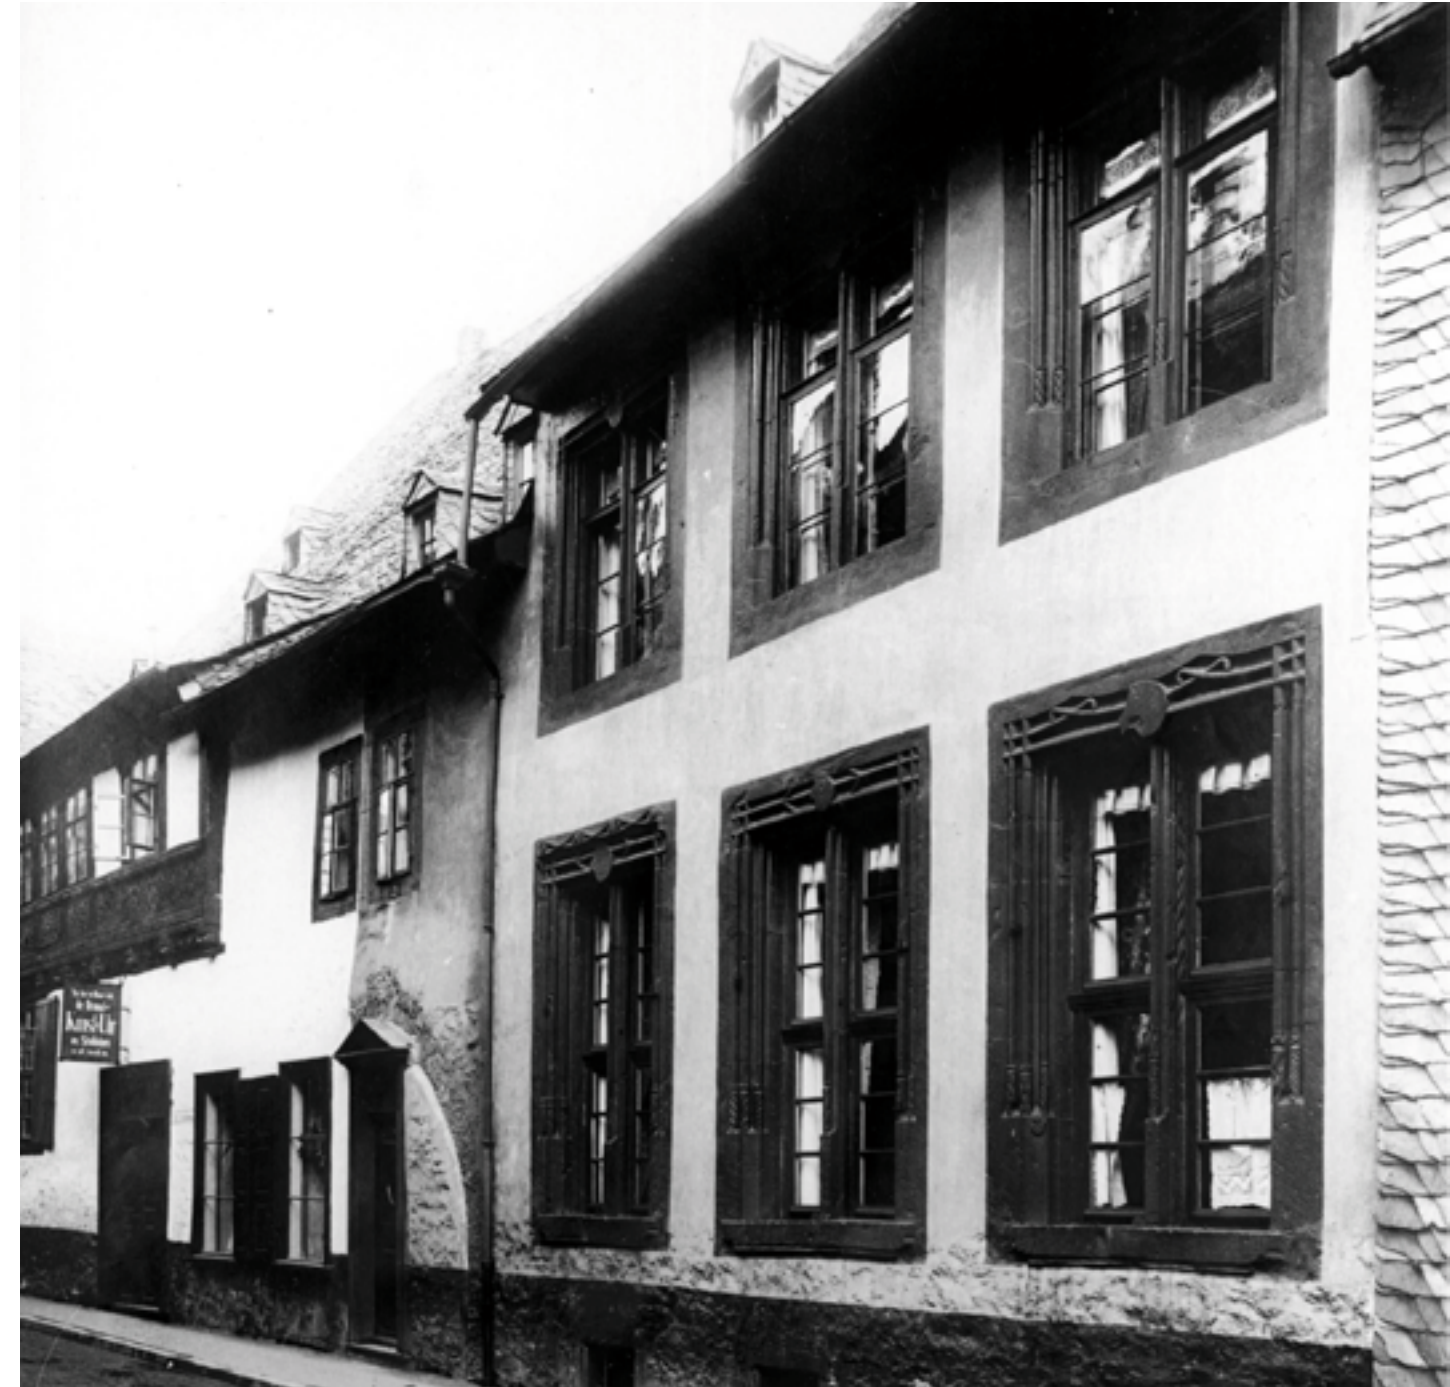
Abb. 80: Worthstraße 7 und 8, Zustand um 1900. Das im Kern mittelalterliche Haus Nr. 8 (links, 1990 ausgebrannt und abgebrochen) zeigte ein Spitzbogenportal zur Diele (nachträglich zu Türöffnung verkleinert). Im Wohnteil war seine Straßenfront mit einem Fachwerkobergeschoss (Datierung 1648) umgebaut worden.

Eine um 1900 aufgenommene Fotografie (Abb. 80) zeigt bereits die heutige Fensterteilung. Im Anschluss an Worthstraße 7 nach Norden hin befand sich ein weiteres Steinhaus mit Spitzbogenportal, Worthstraße 8. Seine Bausubstanz ging mindestens in die Zeit um 1500 zurück. Leider brannte dieses Gebäude 1990 aus und wurde daraufhin abgebrochen. Aus einer Fachwerkkinnenwand über dem Diehlenportal konnten zwei Fragmente von spätgotischen Wandmalereien geborgen werden. Demnach befand sich über der Dielenein- bzw. Durchfahrt bereits um 1500 ein Wohnraum.

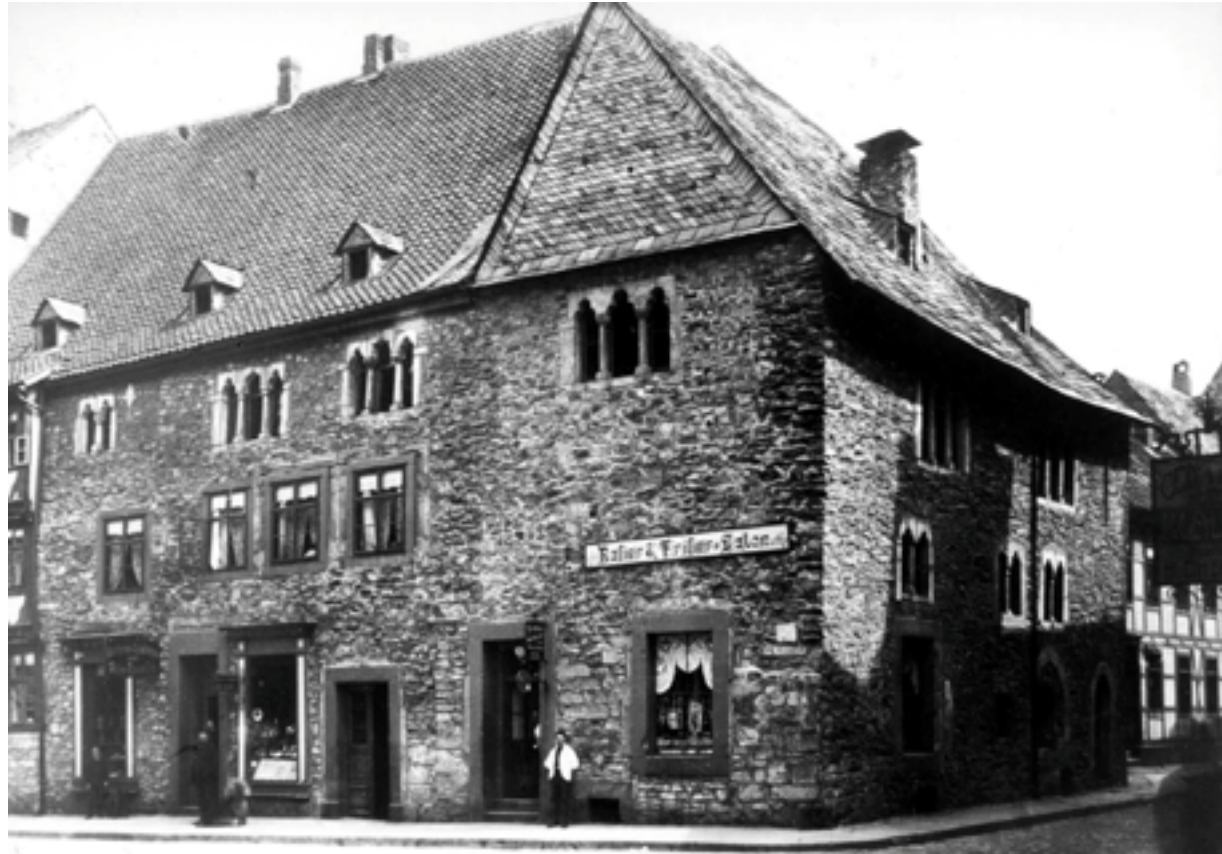
Abb. 81: Marktkirchhof 1, Nordwestansicht vor dem Brand 1906.

An einer der prominentesten Adressen des alten Goslar, an der Ecke Marktkirchhof/Hoher Weg, stand das wohl bedeutendste hochmittelalterliche Wohngebäude der Stadt (Abb. 81). Das am Heiligabend 1906 abgebrannte Steinhaus wurde, obwohl seine Bedeutung durchaus erkannt war, schließlich abgebrochen (Abb. 82). Ein Grund für den Abbruch war die damit ermöglichte Aufweitung der Einmündung des Hohen Weges in den Marktkirchhof. Es

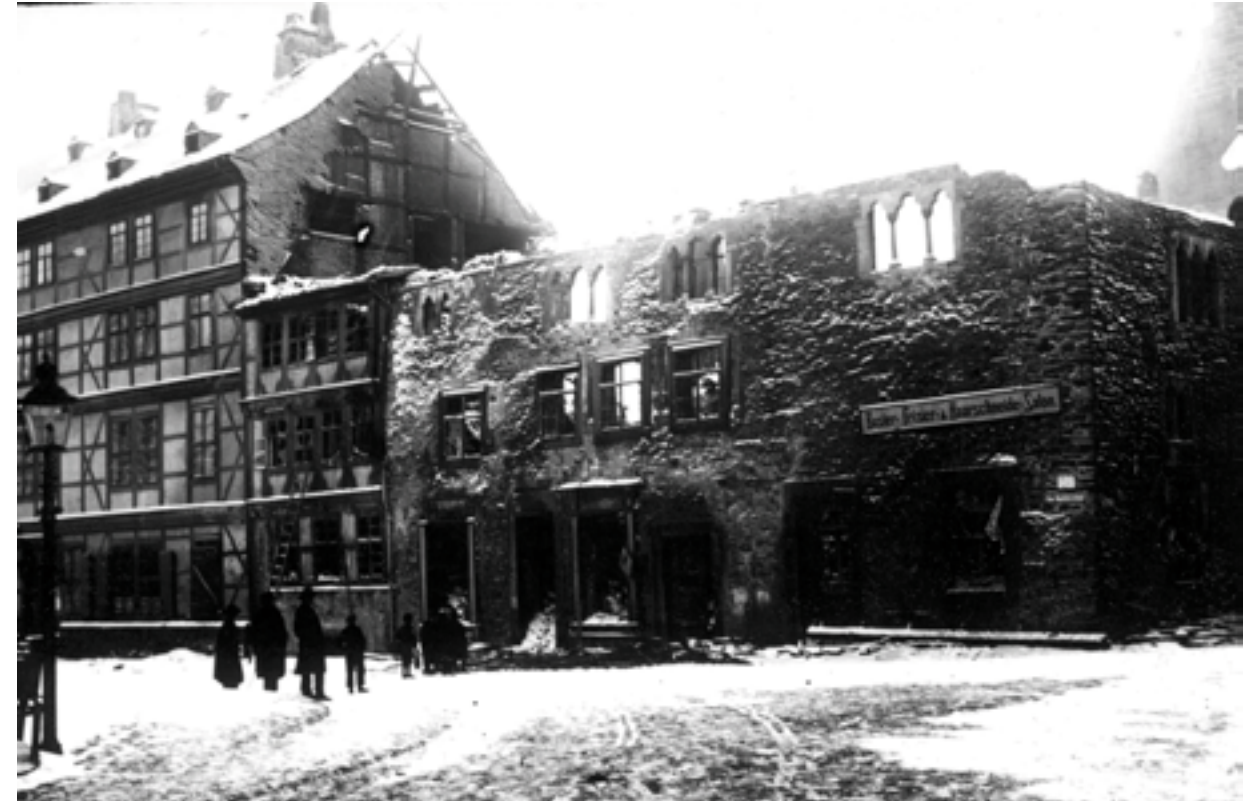
Abb. 82: Marktkirchhof 1, Nordwestansicht nach dem Brand Weihnachten 1906.

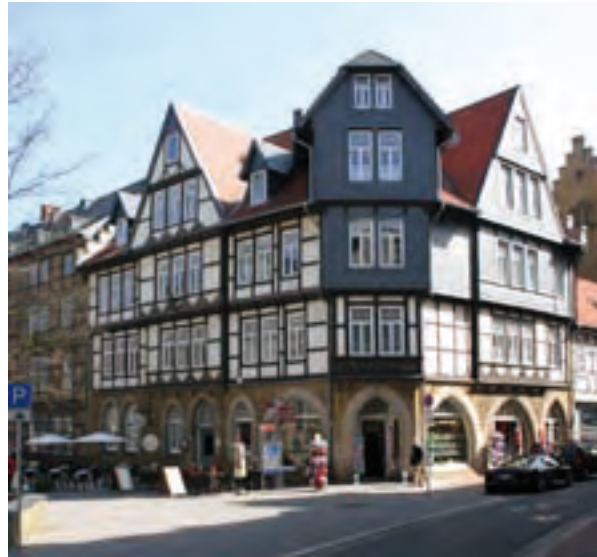
Abb. 83: Nach dem Brand entstand ein Wohn- und Geschäftshaus in historischer Interpretation der Formensprache Goslarer Bürgerhäuser.

entstand ein Neubau mit abgewinkelter Eck-situation, er zeigt sich mit Zitaten der Goslarer Architektur als Vertreter des historisierenden Heimatstils (Abb. 83). Beim Abbruch wurden Teile der frühgotischen Fenstergruppen geborgen. Vermutlich gehörte das Eckgrundstück zur Entstehungszeit des Hauses der Patrizierfamilie von Bielstein, die es 1365 an einen Hans Grutzeeres verkaufte.

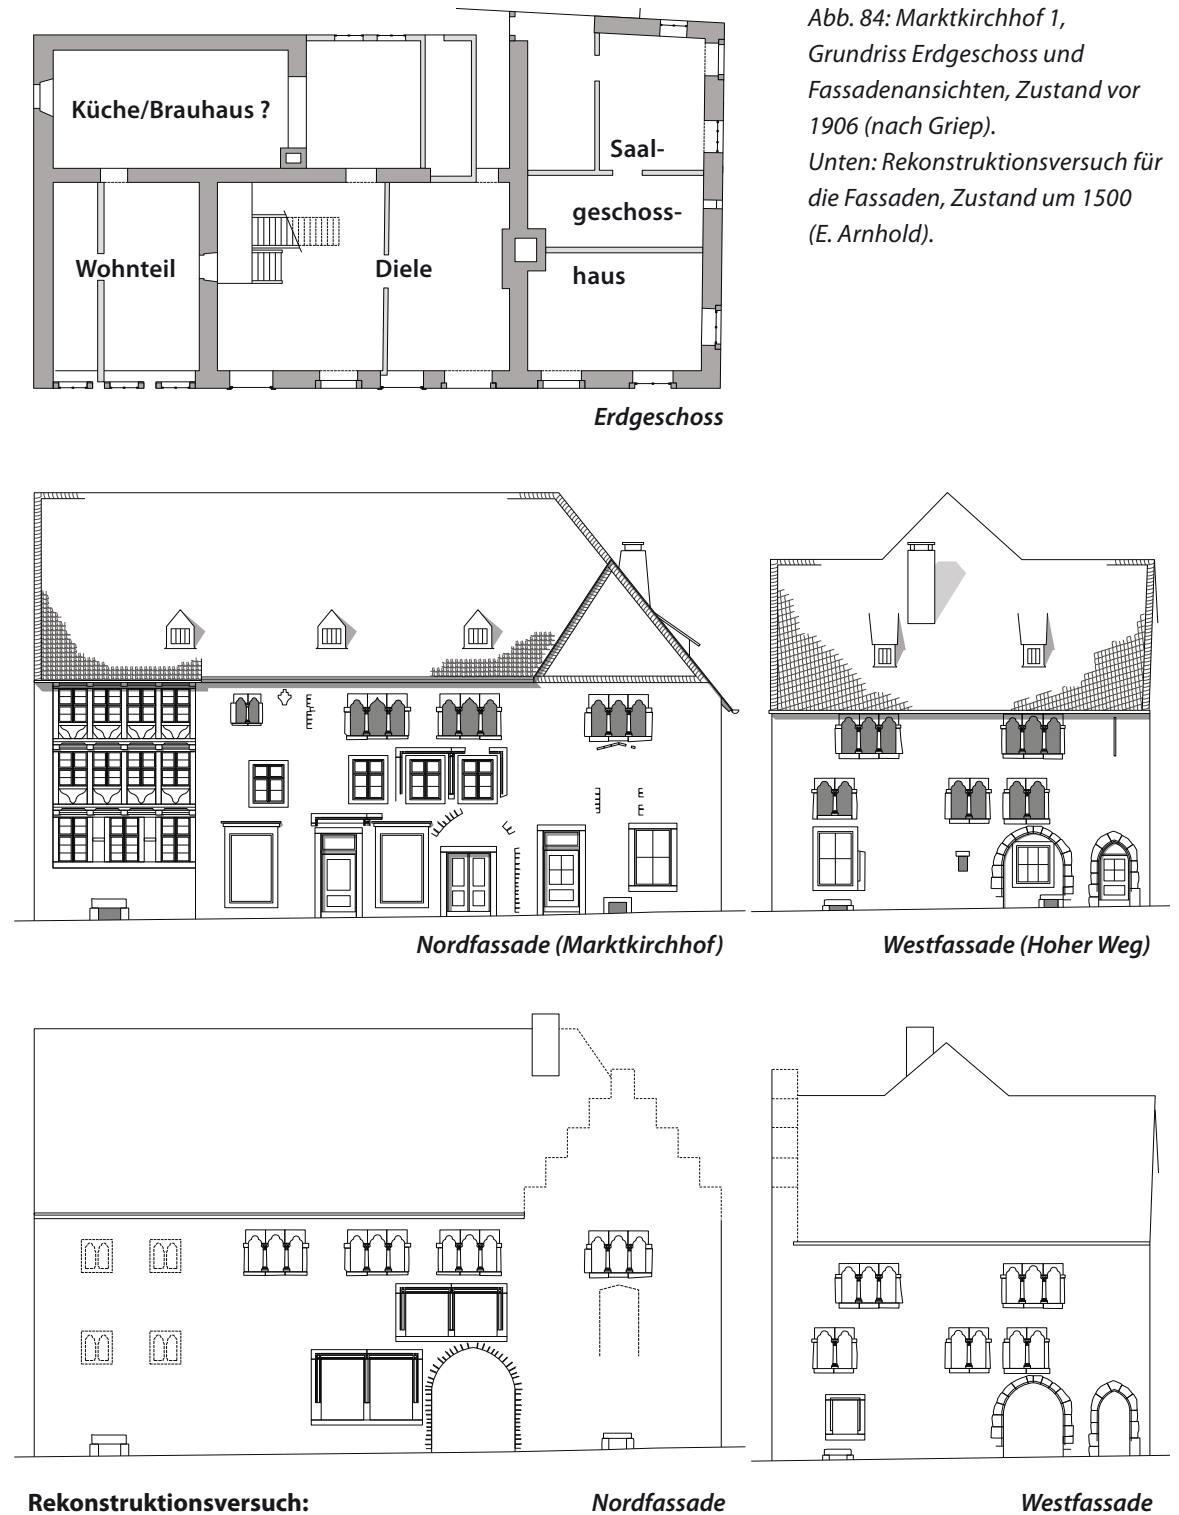
Abb. 84: Marktkirchhof 1, Grundriss Erdgeschoss und Fassadenansichten, Zustand vor 1906 (nach Griep). Unten: Rekonstruktionsversuch für die Fassaden, Zustand um 1500 (E. Arnhold).

Der Bauteil am Marktkirchhof war in seiner langen Geschichte mehrfach umgebaut worden (Abb. 84). Dieser Flügel wies die Eigenschaften eines Dielenhauses mit zweigeschossiger Diele und seitlichem Wohnteil auf. Das östliche Drittel, der unterkellerte Wohnteil, zeigte eine Fachwerkfassade aus der Zeit um 1700, während die Westgiebelwand zum Nachbarhaus Marktkirchhof 2 ganz aus Bruchsteinmauerwerk bestand. Demnach war die Front des Wohnteils in barockem Fachwerk erneuert worden. Fenstergruppen aus der Kernbauzeit im 13. Jahrhundert waren, über dem einstigen Dielenbereich, lediglich im 2. Obergeschoss

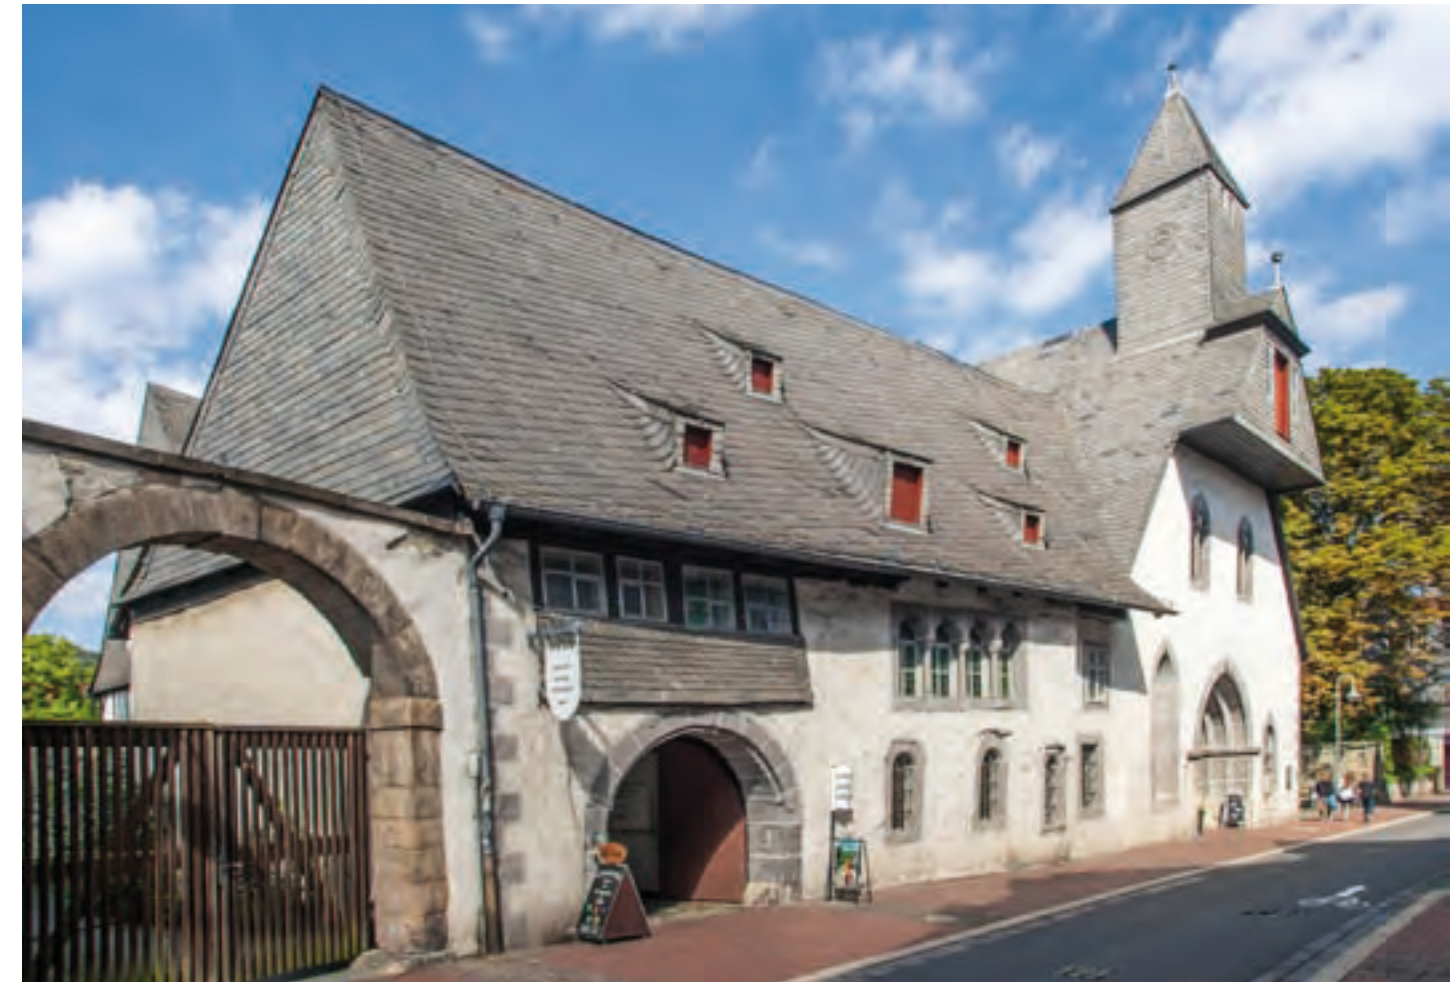
Abb. 86: Spital zum Großen Heiligen Kreuz, Gesamtansicht der Fassade am Hohen Weg.

Das besterhaltene spätromanische Wohngebäude Goslars ist die Kemenate am Hospital zum Großen Heiligen Kreuz am Hohen Weg (Abb. 86). Das zweigeschossige, in Bruchsteinmauerwerk errichtete Bauwerk wirkt wie ein Anbau an den langgestreckten Hauptbau des 1254 gestifteten Spitals. Während der frühgo-

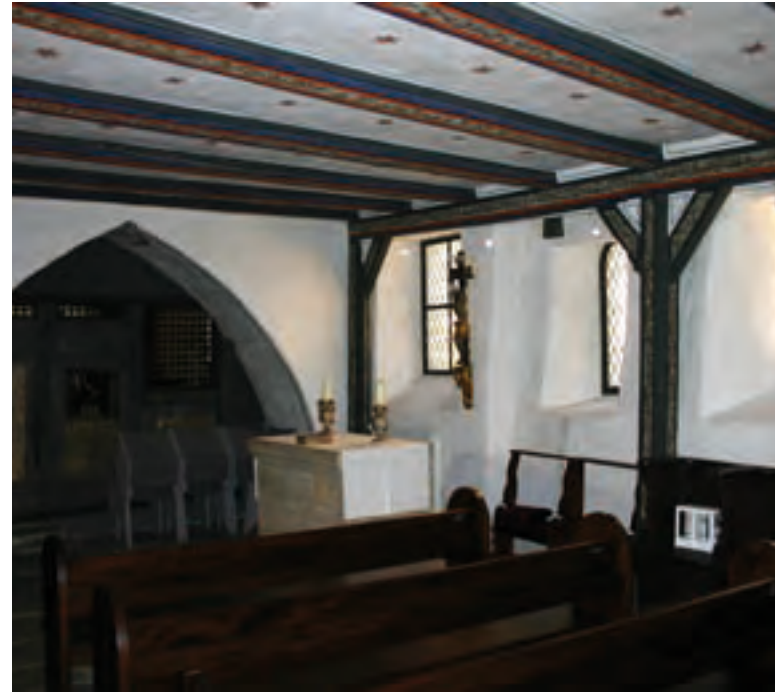
Abb. 88: Erdgeschoss der Kapelle innerhalb der Kemenate. In der Nordwand befindet sich eine über den gesamten Wandabschnitt reichende Spitzbogenöffnung. Sie stammt aus der Bauzeit des Spitals (ab 1254).

te Kapelle zum Hallenraum des Spitals zu öffnen (Abb. 88). Die straßenseitige Erdgeschosswand setzt sich als Einfriedung bruchlos bis zur südlichen Grundstücksgrenze fort und beinhaltet das bauzeitliche, rundbogige Hoftor. Eine Unterkellerung ist ausnahmsweise nicht vorhanden, dies liegt vermutlich an der Nähe des Bachlaufs der Abzucht. Der Anschluss des jüngeren Spital-Mauerwerks ist durch einen Fassadenversprung der Straßenfront (Abb. 89) gekennzeichnet.

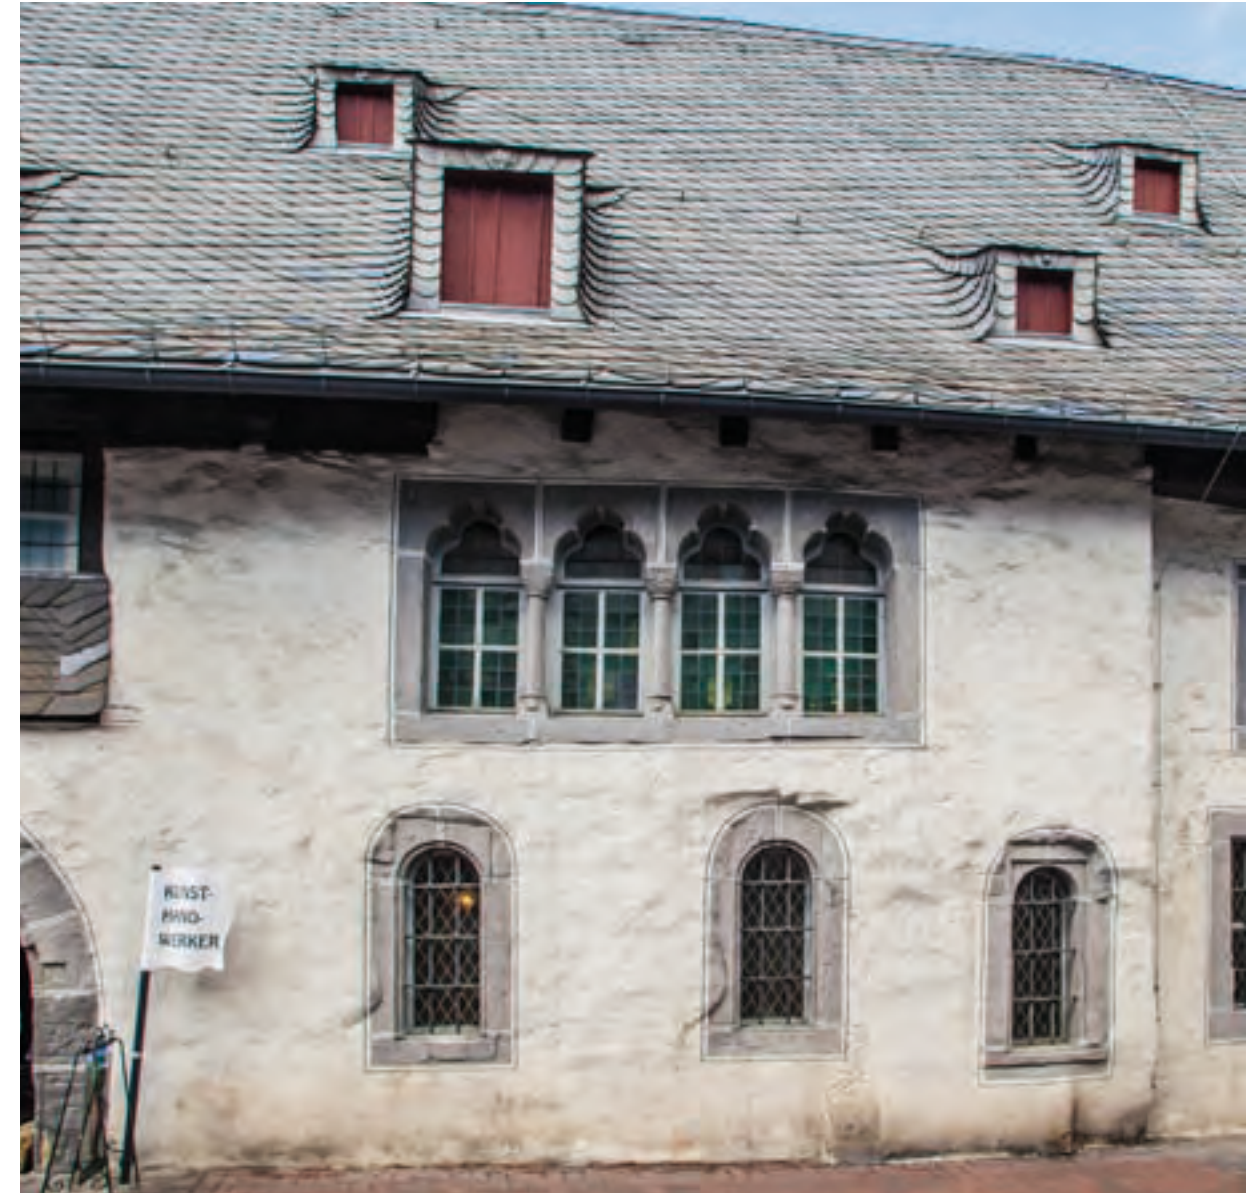
Abb. 89: Ehemalige Kemenate am Spital zum Großen Hl. Kreuz, Ostfassade.

reich, das Spuren des Umbaus aufweist. Das demnach wohl nachträglich, mit der Errichtung des Spitalbaus, hier eingefügte Fenster zeigt außerdem einen rechteckigen Anschlagfalz, während die übrigen Erdgeschossfenster rundbogige Falze aufweisen. Eine entsprechende, etwas breitere Fälsung zeigt auch das romanische Hoftor. Die Falze dienten für den fassadenbündigen Anschlag der Torflügel und Fensterverschlüsse. Im Obergeschoss zeigt sich ein unverändert erhaltenes, vierteiliges Gruppenfenster mit Kleeblattbögen (Abb. 27). Die Bögen sind an den Spitzen und im Scheitel mit Nasen versehen. Die Teilungssäulen ruhen über attischen Basen mit kräftigen Ecksporen. Sie tragen blockhafte Kapitelle mit verschlungenem Rankenwerk, wie sie bereits aus der Zeit

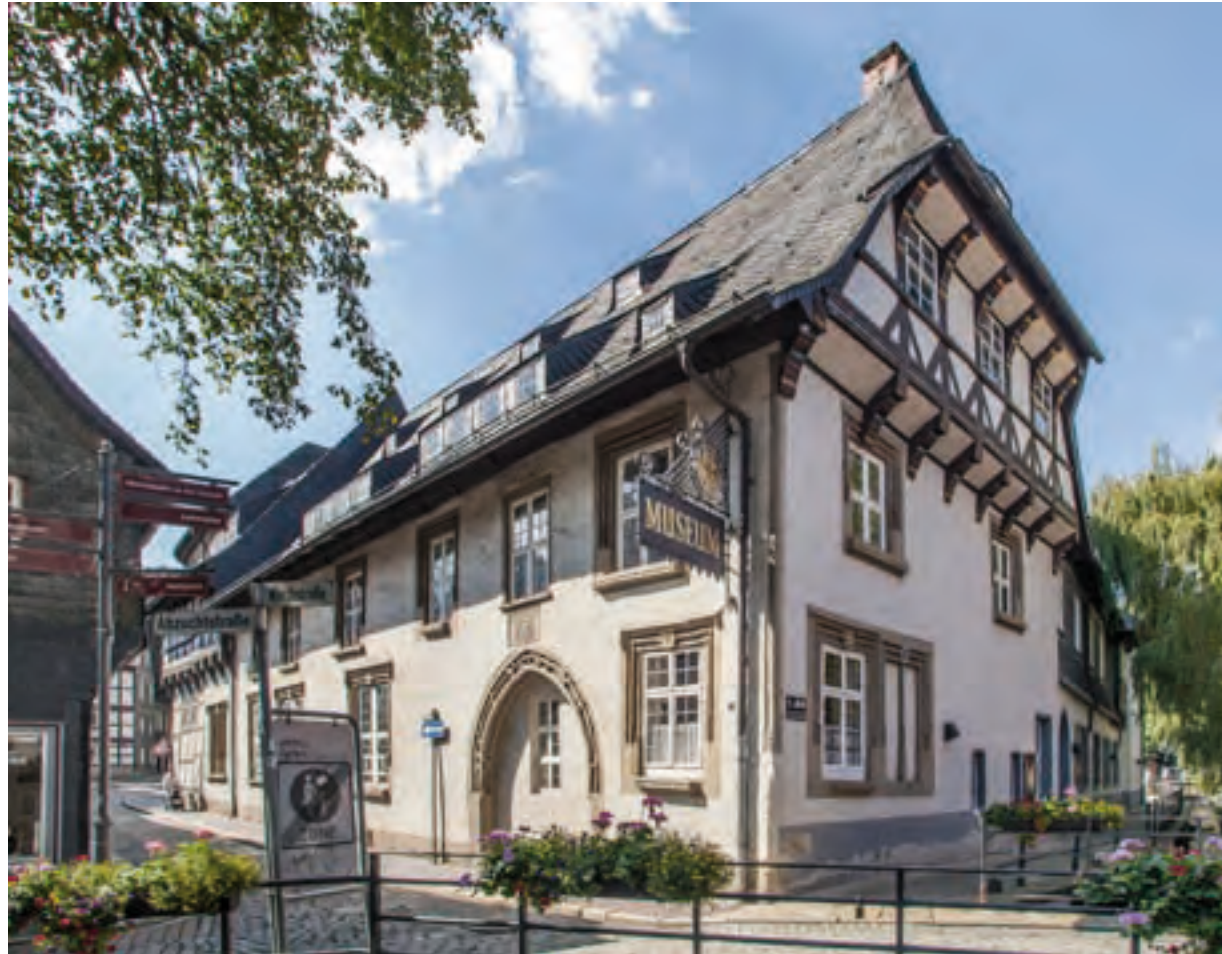
Abb. 90: Königstraße 1 (Goslarer Museum, Hauptgebäude), Nordostansicht mit Giebelseite zur Abzucht.

Dieses langgestreckte zweigeschossige Haus bildet den Hauptakzent der städtebaulich reizvollen Situation an der Königsbrücke (Abb. 90). Das Gebäude ist über dem ehemaligen Portal mit 1514 datiert (Abb. 92) und wurde als Kurie der Stiftskirche S. Simon und Juda errichtet. Seit 1922 ist das Baudenkmal Domi-

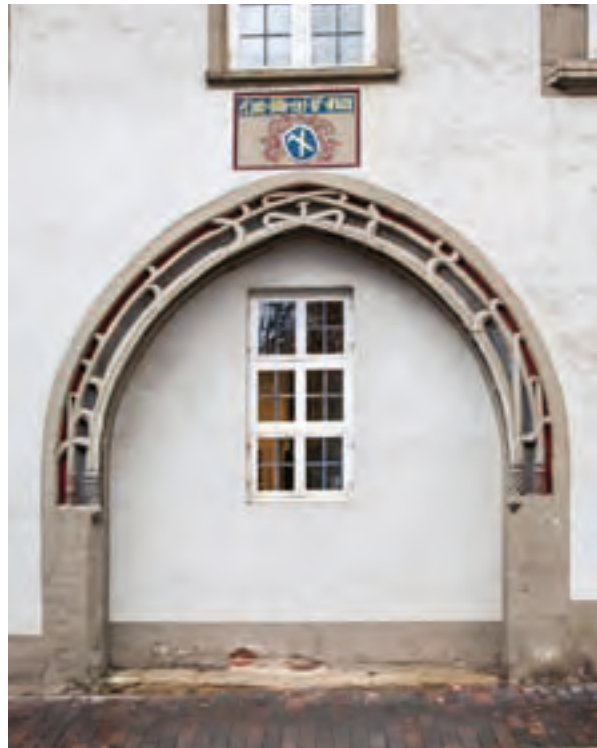
Abb. 92: Das heute vermauerte Dielenportal mit reicher Stabwerkrahmung wird von einer Wappenkartusche und der Datierung mit der Jahreszahl 1514 bekrönt.

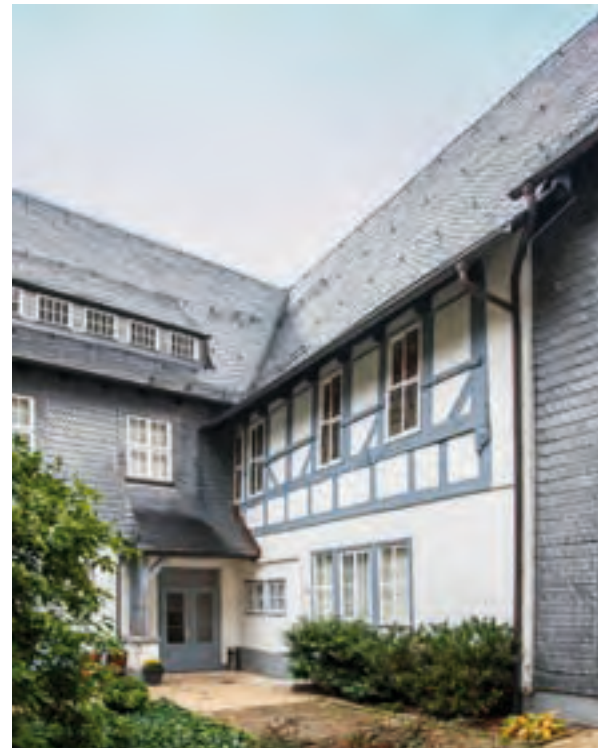
Abb. 93: Königstraße 1, Hofansicht mit spätmittelalterlichem Fachwerk im Obergeschoss. Das Erdgeschoss ist erneuert.

Die einstige Stiftskurie ist ein Beispiel für die Mischbauweise mit steinernen und in Fachwerk gezimmerten Außenwänden (Abb. 91). Die Hofwand ist aus Fachwerk in spätgotischer Stockwerkbauweise errichtet, nach den jüngeren Umbauten ist davon lediglich das Obergeschoss erhalten (Abb. 93). Auch der Giebel zur Abzucht zeigt im Dachgeschoss ein über

Die ursprüngliche Grundrissdisposition (Abb. 91) ist auch anhand der Fassadengestaltung gut nachvollziehbar. Das traufseitige, heute vermauerte Spitzbogenportal (Abb. 93) führte in die Diele, die hier nur geschosshoch ausgebildet ist (Abb. 94). Am Südenende des Erdgeschosses befand sich vermutlich ein großzügiger Wohnraum mit zwei gleichartigen Fensteröffnungen. Der schmale Raumbereich vor dem Nordgiebel zur Abzucht hin umfasst die Küche, welche die Nordwestecke des Erdgeschosses einnahm, und eine kleine Stube. Die Küche ist als Museumsraum noch immer vorhanden. Die Annahme, die Diele habe sich ursprünglich bis an die Südgiebelwand erstreckt und der Wohnteil lediglich aus der kleinen Stube und der Küche bestanden (Griep 1967, S. 111), trifft sicherlich nicht zu.

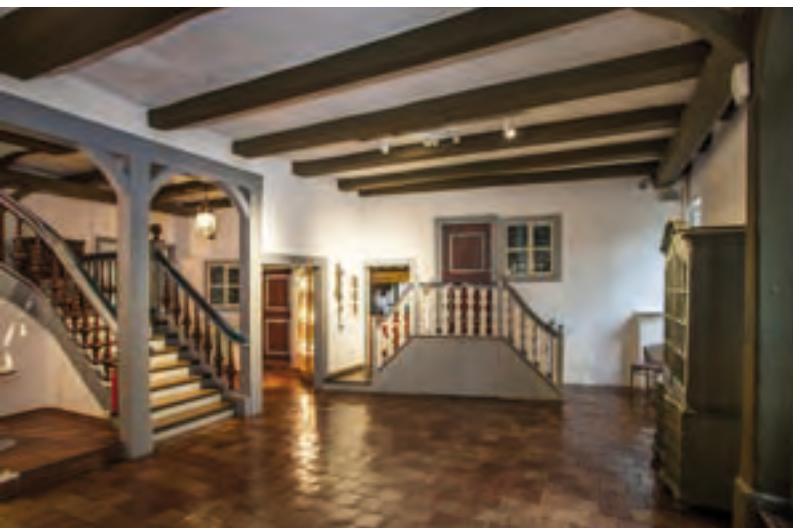
Abb. 94: Blick in die als Museumsraum genutzte Diele der ehemaligen Kurie.

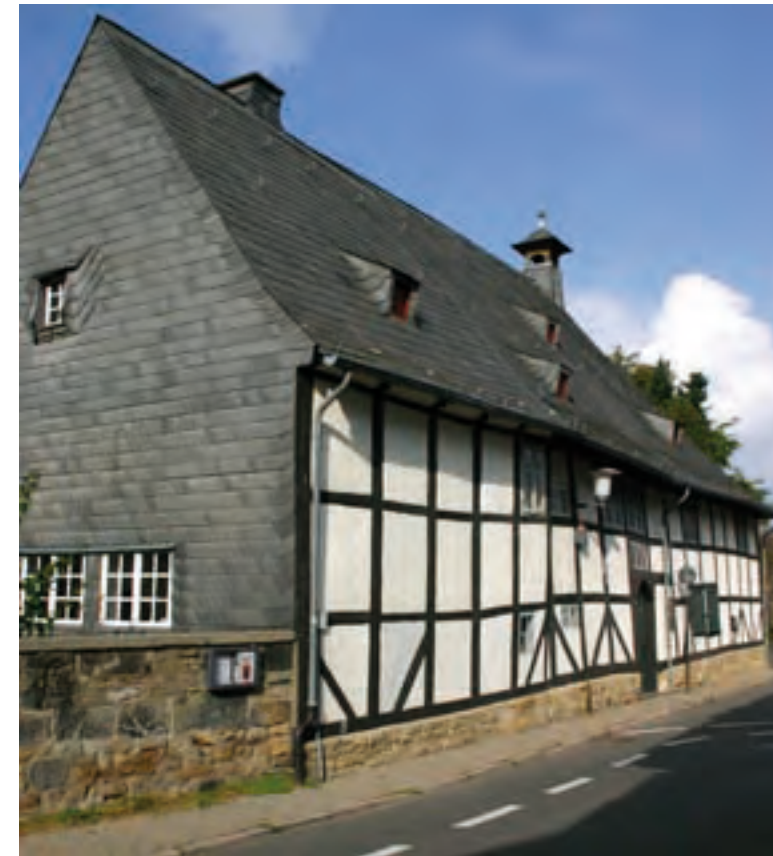
Abb. 97: St. Annenhaus, Glockengießerstraße 65. Blick auf die Straßenfronten von Dielenteil (rechts) und Küchenbereich (vorn). Die Fachwerkbauten stammen von um 1487.

Zu den reizvollsten Baudenkmalern Goslars gehört das St. Annenhaus. Es wurde 1488 als Hospital gestiftet und ist in seiner spätmittelalterlichen Baugehalt weitgehend erhalten. Hauptteil des Gebäudes ist ein in Fachwerk errichteter, hoher Dielenraum (Abb. 97). Seine Bauzeit um 1487 konnte durch

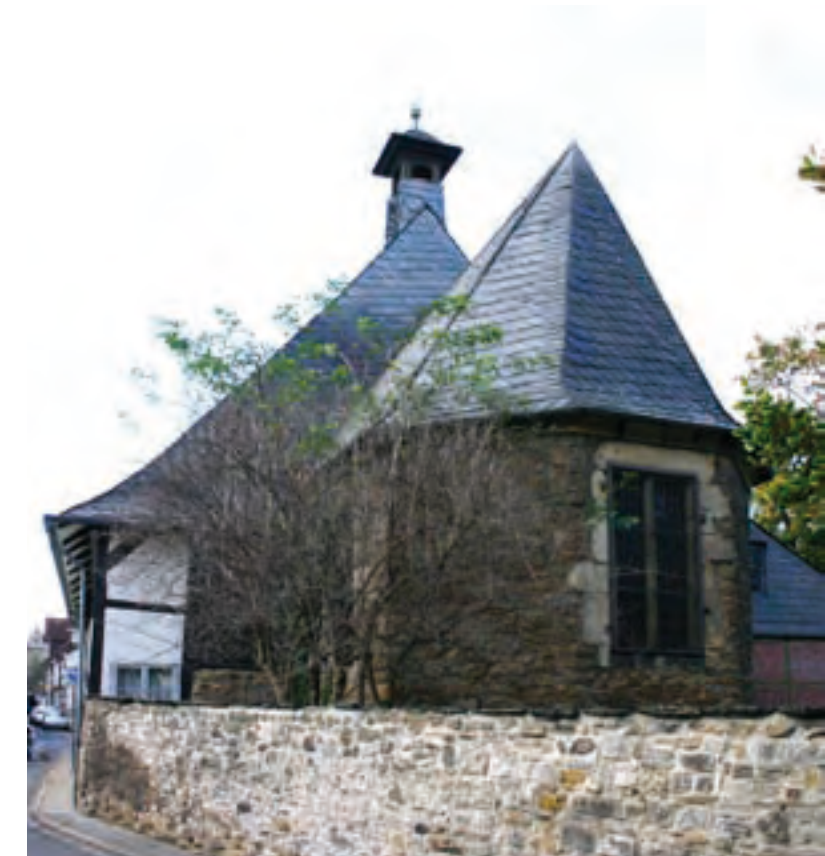
Abb. 98: Ostansicht des St. Annenhauses mit dem steinernen Chorpolygon aus dem 16. Jahrhundert.

eine dendrochronologische Untersuchung (Dendrochronologisches Labor Göttingen) geklärt werden. Im 16. Jahrhundert folgte der Bau einer nordseitigen Abseite für die Unterbringung von Kammern (diese wurde im 19. Jahrhundert vollständig erneuert). Auch der an der Ostfassade vorspringende, steinerne Chor auf polygonalem Grundriss wurde erst im 16. Jahrhundert hinzugefügt (Abb. 98).

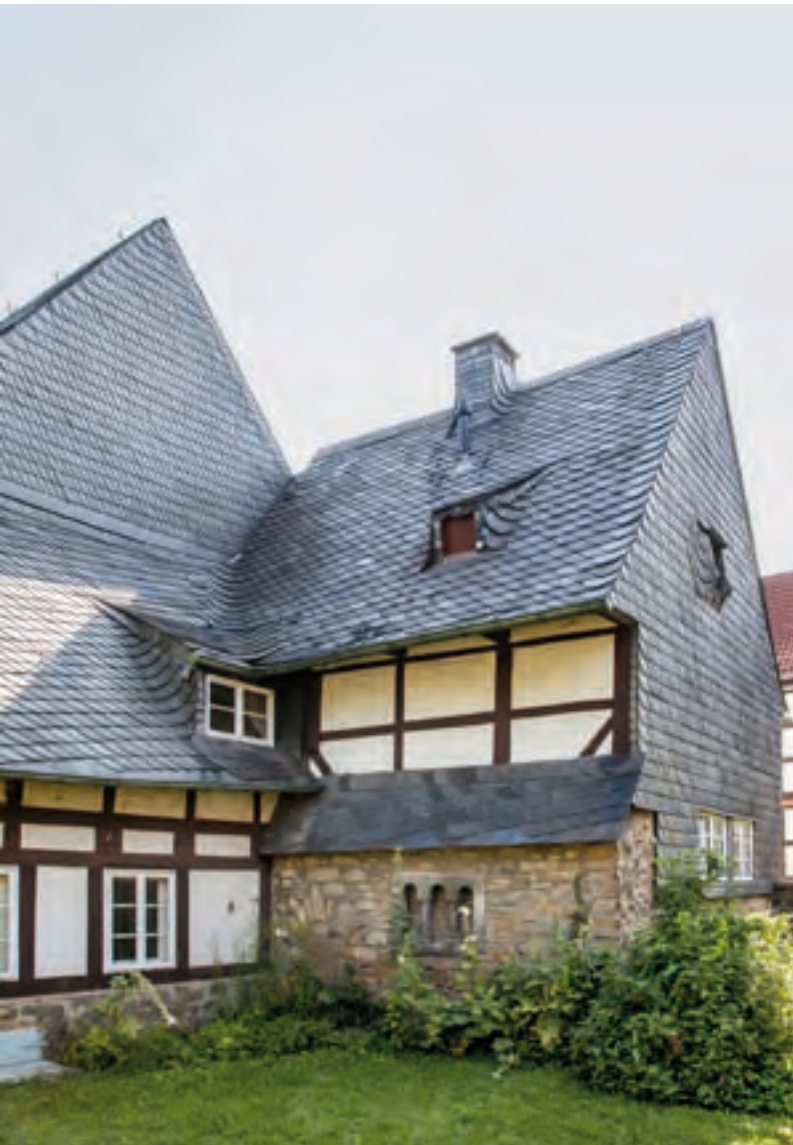
Abb. 99: Im Erdgeschoss des westlichen Gebäudeteils von St. Annen ist ein winkelförmiger Mauerzug aus Bruchsteinen erhalten. Es handelt sich um das Fragment eines hochmittelalterlichen Wohnbaus.

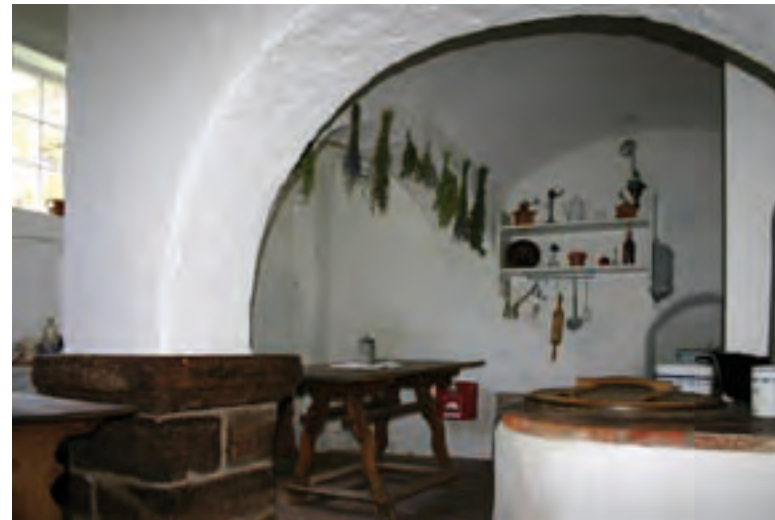
Abb. 100: Küche des St. Annenhauses, Blick durch die Bogenstellung des Rauchfangs auf die Nordwand der Kemenate.

Westgiebel (Abb. 99). Er zeigt im Erdgeschoss noch massives Mauerwerk - das Fragment einer romanischen Kemenate. Dieses umfasst winkelförmig die Esse und den zugehörigen, mächtigen Rauchfang der einstigen Spitalküche (Abb. 100). Eine vermauerte Fensteröffnung in der Nordfassade des Mauerwinkels verrät sein hohes Alter. Das Fenstergewände besteht aus einem einzigen Werkstück, das Einsteifenster zeigt eine dreifache Bogenstellung (Triforium, Abb. 101). Sie wird von stämmigen Säulchen mit hohen attischen Basen und Würfelkapitellen gegliedert. Die Kapitelle sind mit vegetabilen Formen verziert. Anhand der niedrigen Lage des ehemaligen Fensters wird
