**Beiträge zur Geschichte der Stadt Goslar
Goslarer Fundus**

Band 56

**Aus Stein gebaut
Goslars mittelalterliche Wohnhäuser**

Verlag für Regionalgeschichte
Bielefeld 2016

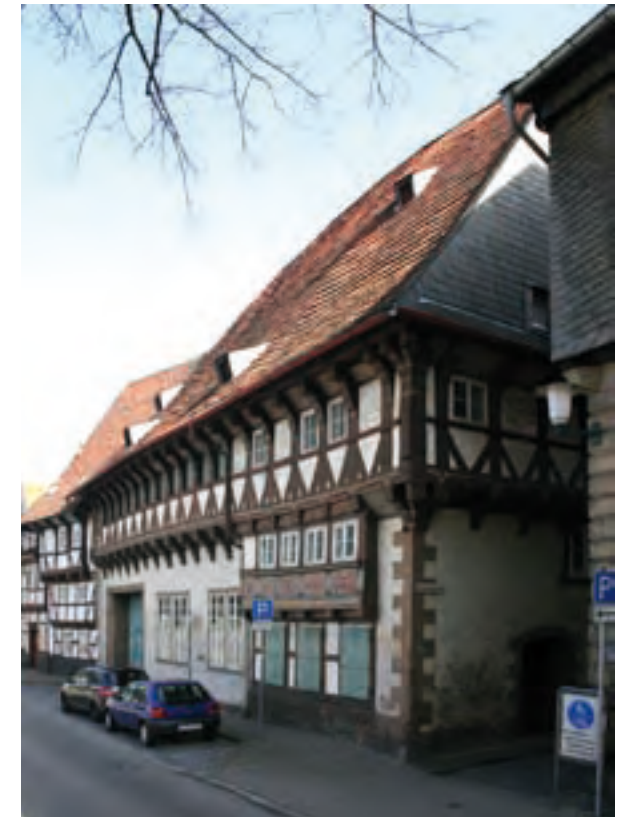
Abb. 102: Kornstraße 9, Nordwestansicht.

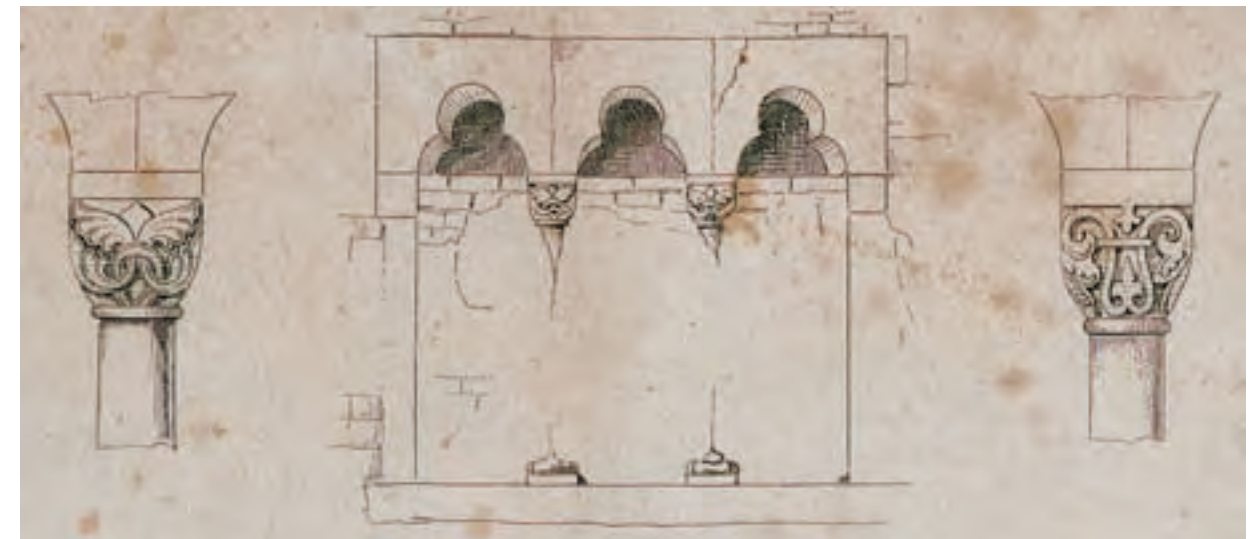
Abb. 103: Kornstraße 9, ehemalige Dreifenstergruppe von um 1225 an der Westfassade zur Rundenienstraße (Mithoff: Mittelalterliche Kunstwerke in Goslar, Hannover 1857, Tafel XXXI).

Das stattliche Bürgerhaus Kornstraße 9 erhält sein charakteristisches Gepräge durch das spätgotische Fachwerkgeschoss mit seinen kräftigen Vorkragungen. Das Erdgeschoss ist jedoch, auch an der Rückseite, weitgehend in Stein erbaut und geht in seiner Substanz bis in das 13. Jahrhundert zurück. Das Haus zeigt die „klassische“ Teilung in Dielen- und Wohnteil. Sie ist auch im heutigen Bestand noch eindeutig ablesbar, zumal der große Dielenraum erhalten ist. Dielentor und -fenster wurden jedoch im 18. Jahrhundert verändert. Der an der nordwestlichen Ecke zur Rundenienstraße befindliche, zweigeschossige Wohnteil ist völlig überformt. Seine Traufseite ist in Fachwerk erneuert, wobei das reichverzierte Fachwerk des Ober- bzw. Zwischengeschosses mit 1646 datiert ist. Im Fassadenteil zur Rundenienstraße war bis zu einem Umbau in den 1930er Jahren noch eine spätromanische Dreifenstergruppe vorhanden.

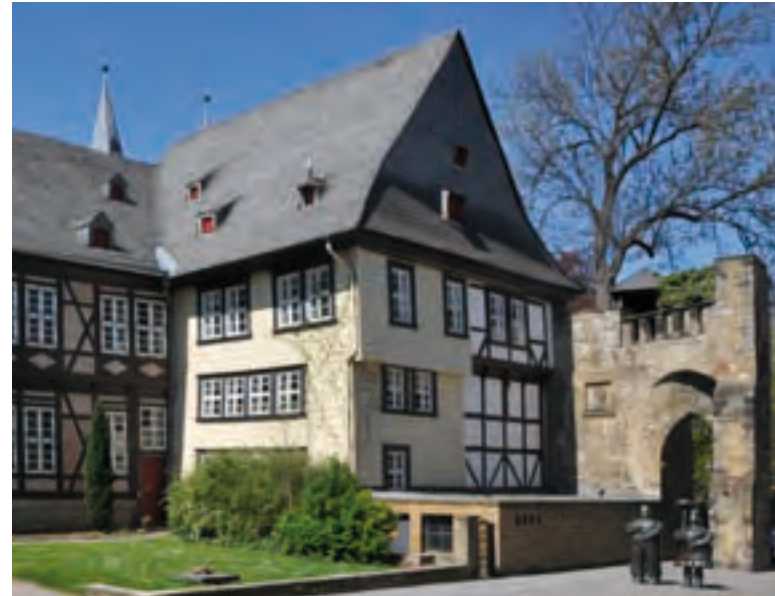
Abb. 105: Rosentorstraße 27. Der an die Stadtmauer anschließende Gebäudeteil birgt einen in mehreren Bauphasen entstandenen mittelalterlichen Wohnbau. Das Ostgiebelfachwerk stammt von um 1650, der links anschließende Barockfachwerkbau entstand 1719.

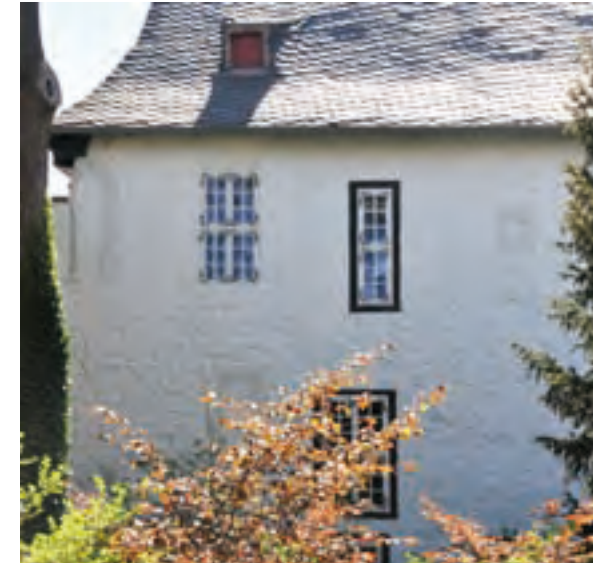
Abb. 106: Rosentorstraße 27, Ostteil der Nordfassade mit Fragmenten romanischer und frühgotischer Fensteröffnungen. Oben links: Fragment eines frühgotischen Drillingsfensters.

giebel befand sich der innere Rosentorturm. Das mittelalterliche Steinhaus ist von außen nur noch anhand seiner massiven Nordfassade zu erkennen. Diese verbirgt sich größtenteils hinter Bäumen sowie Bewuchs und zeigt heute eine Türöffnung und mehrere, unregelmäßig verteilte Rechteckfenster (Abb. 106 f.). Die an der geschlammten Bruchsteinfront erkennbaren Befunde mittelalterlicher Fensteröffnungen lassen zwei Bauperioden erkennen: einen hochromanischen Kernbau (Saalgeschosshaus) aus dem 12. Jahrhundert sowie eine seitliche Erweiterung und Aufstockung dieses Gebäudes nach 1250. Eine dendrochronologische Untersuchung der Balkendecke über dem Zwischengeschoss ergab ein Fälldatum um 1186. Die Datierung fügt sich in den Zusammenhang der 1186 vollzogenen Stiftung und bezieht sich auf die ältesten Baustrukturen (Kernbau).

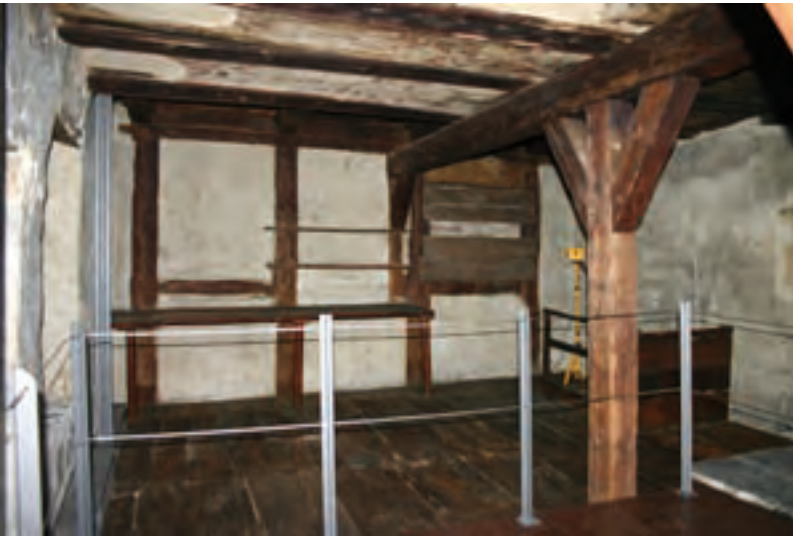
Abb. 111: Rosentorstraße 27, Zwischengeschoss mit Blick auf die Ostgiebelwand des Gebäudes aus Fachwerk von um 1650, vgl. Abb. 105. Aus der gleichen Zeit stammt der nachträgliche Unterzug.

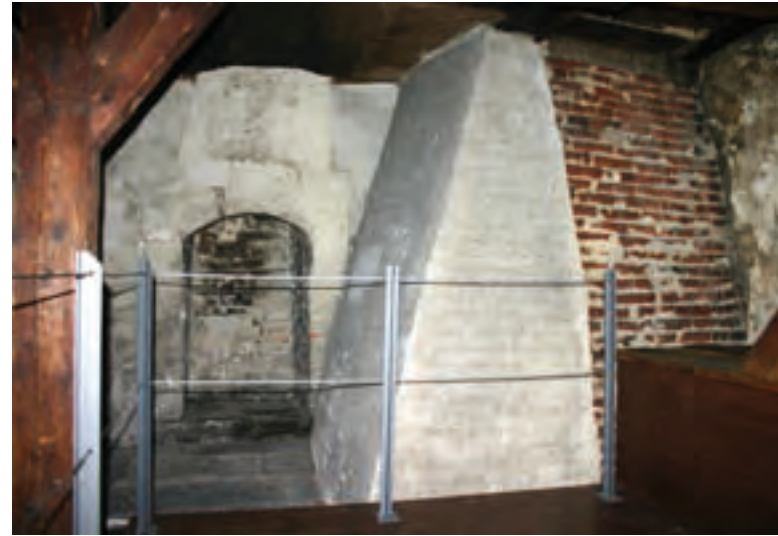
Abb. 112: In der südwestlichen Raumecke befindet sich der Rauchfang über der Feuerstelle im Erdgeschoss. Daneben befindet sich in der Längswand eine Kaminanlage.

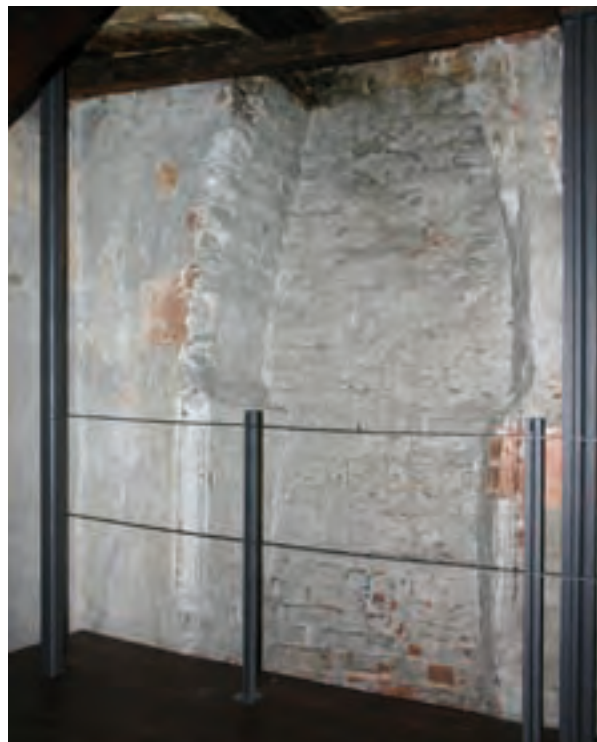
Abb. 113: Fragment der Kaminanlage in der Nordwand.

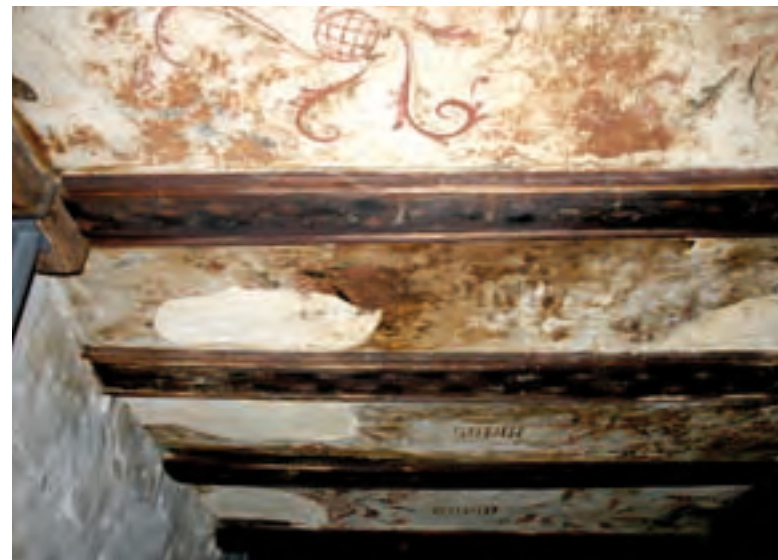
Abb. 114: Balkendecke (von 1186) über dem Zwischengeschoss. Die Balken zeigen nachträglich untergesetzte Profilbohlen. Die Decke weist eine Rankenbemalung aus um 1500 auf. In die Malereien sind Schriftzüge der Namen von Heiligen integriert, noch zu lesen sind „Maria“ und „Niklus“

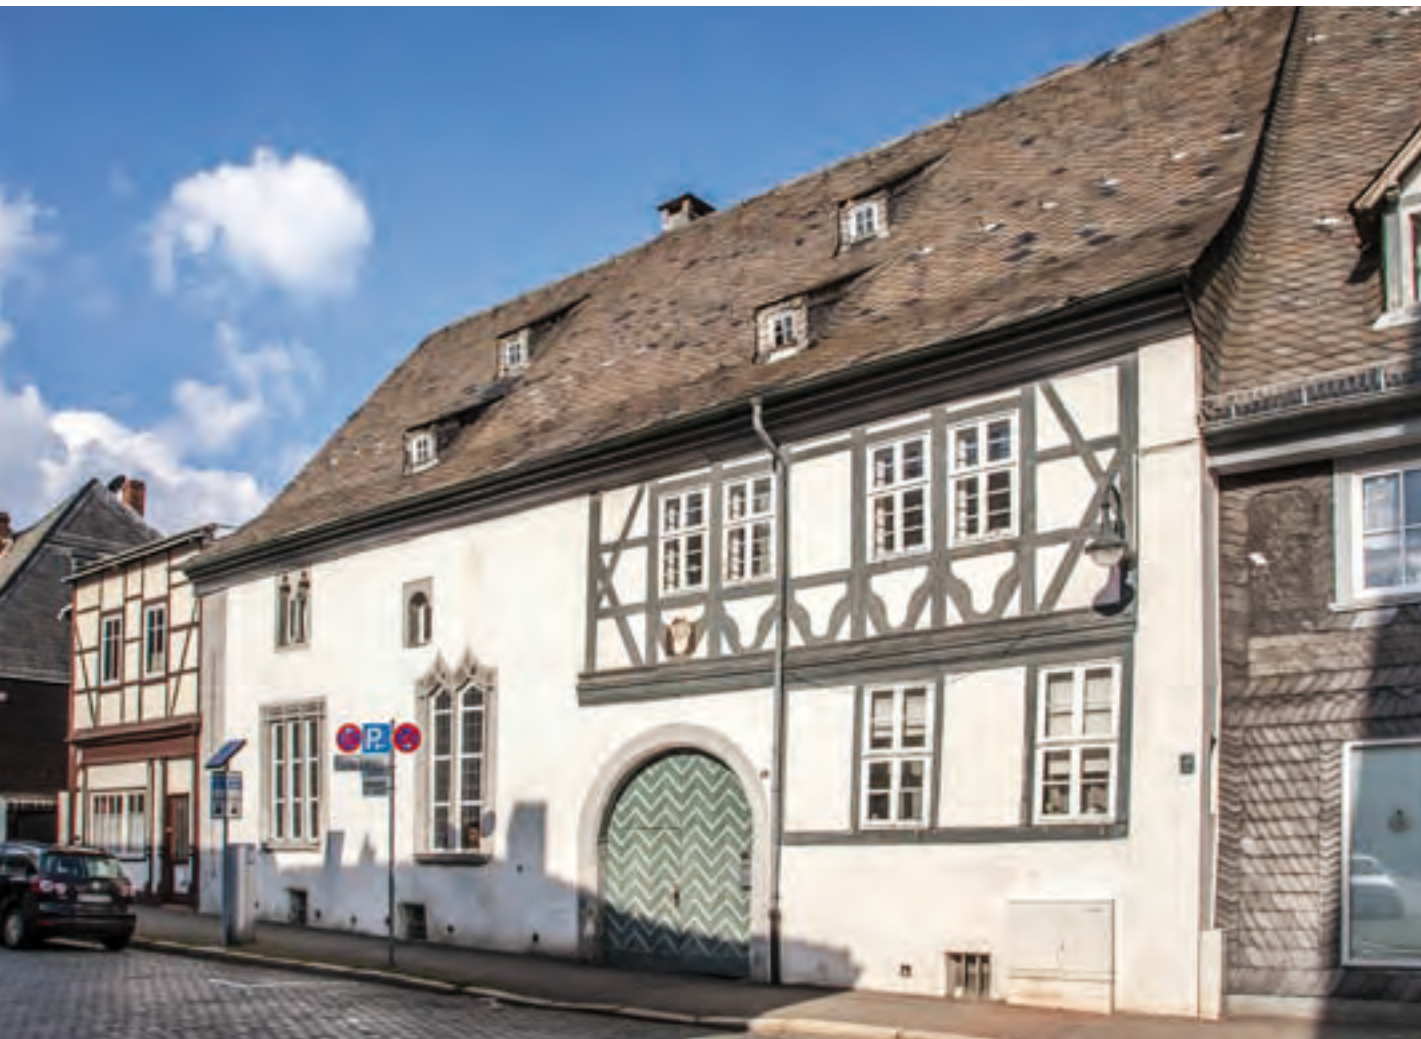
Abb. 116: Frankenbergerstraße 11, Südfassade mit steinernem Dielenteil (links) und Fachwerk-Wohnteil. Der wohl um 1700 erneuerte Wohnteil erstreckt sich auch über das Dielentor mit der Hofdurchfahrt.

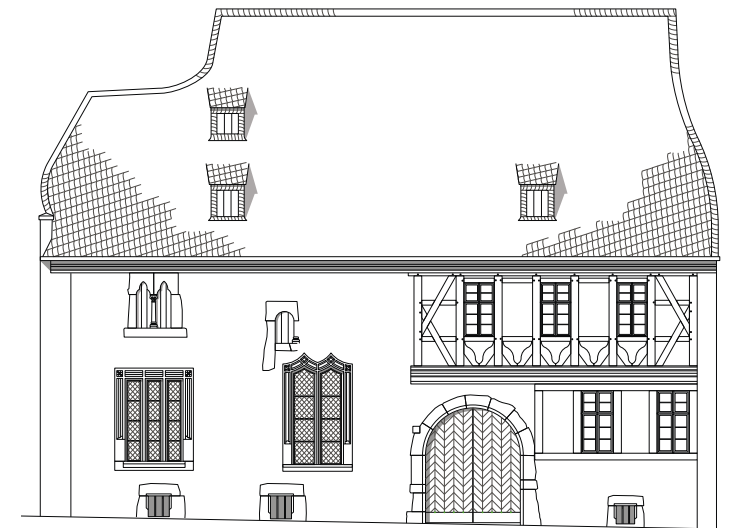
Abb. 118: Frankenberger Straße 11, Straßenfront und Grundriss des Erdgeschosses, Zustand im 18. Jahrhundert (nach Behr/Hölscher 1901).

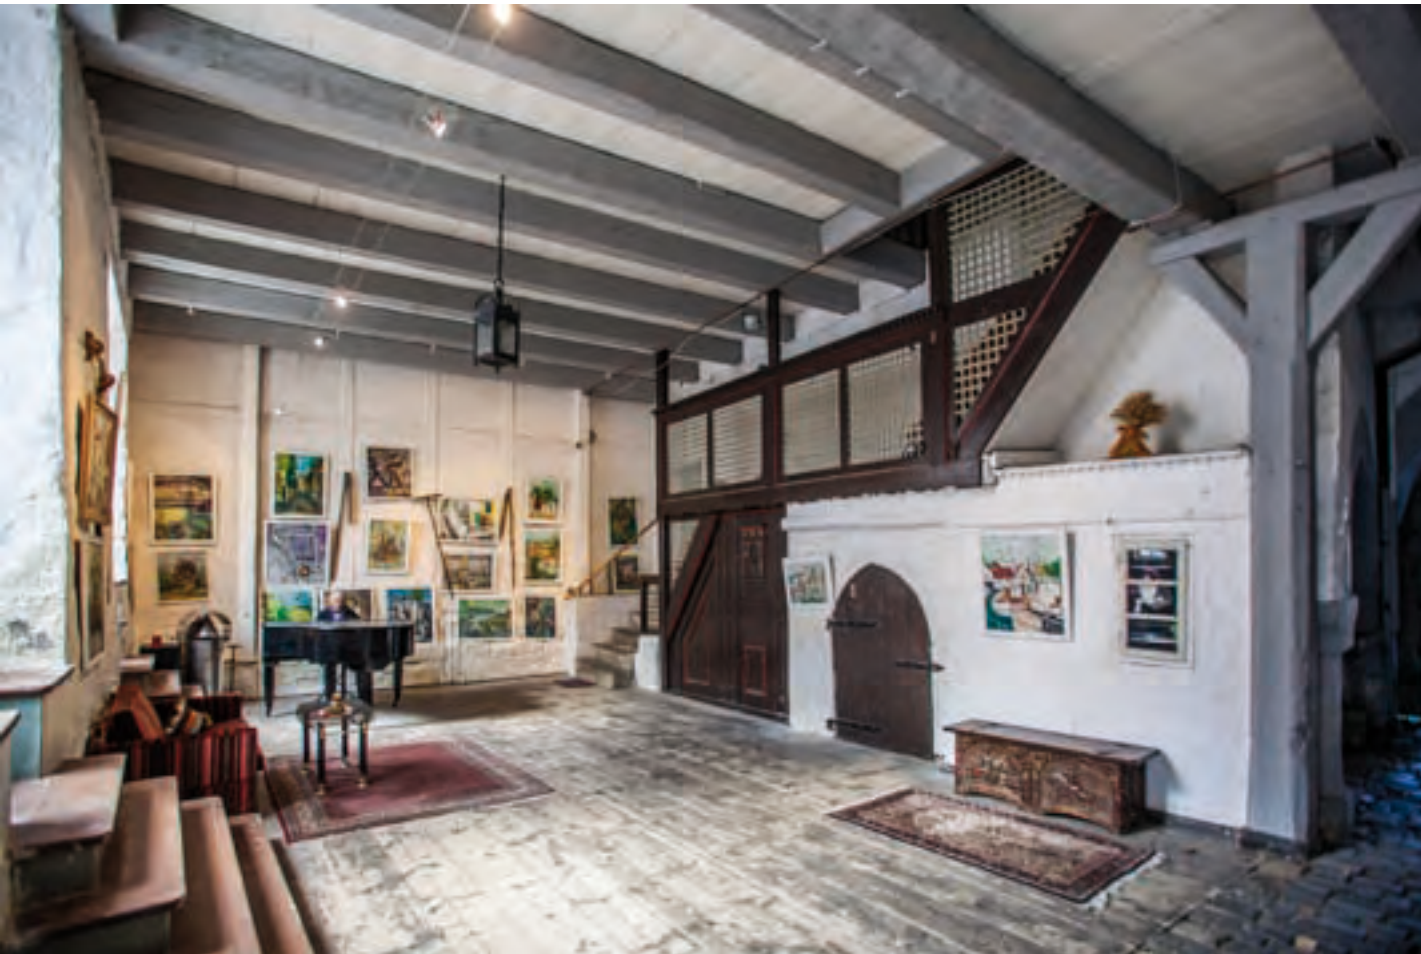
Abb. 119: Frankenberger Straße 11, Blick in die Diele nach Westen. In der Treppenwand befindet sich der Kellerabgang. Die Schmal- bzw. Giebelwand der Diele besteht aus Fachwerk (im Hintergrund sichtbar).

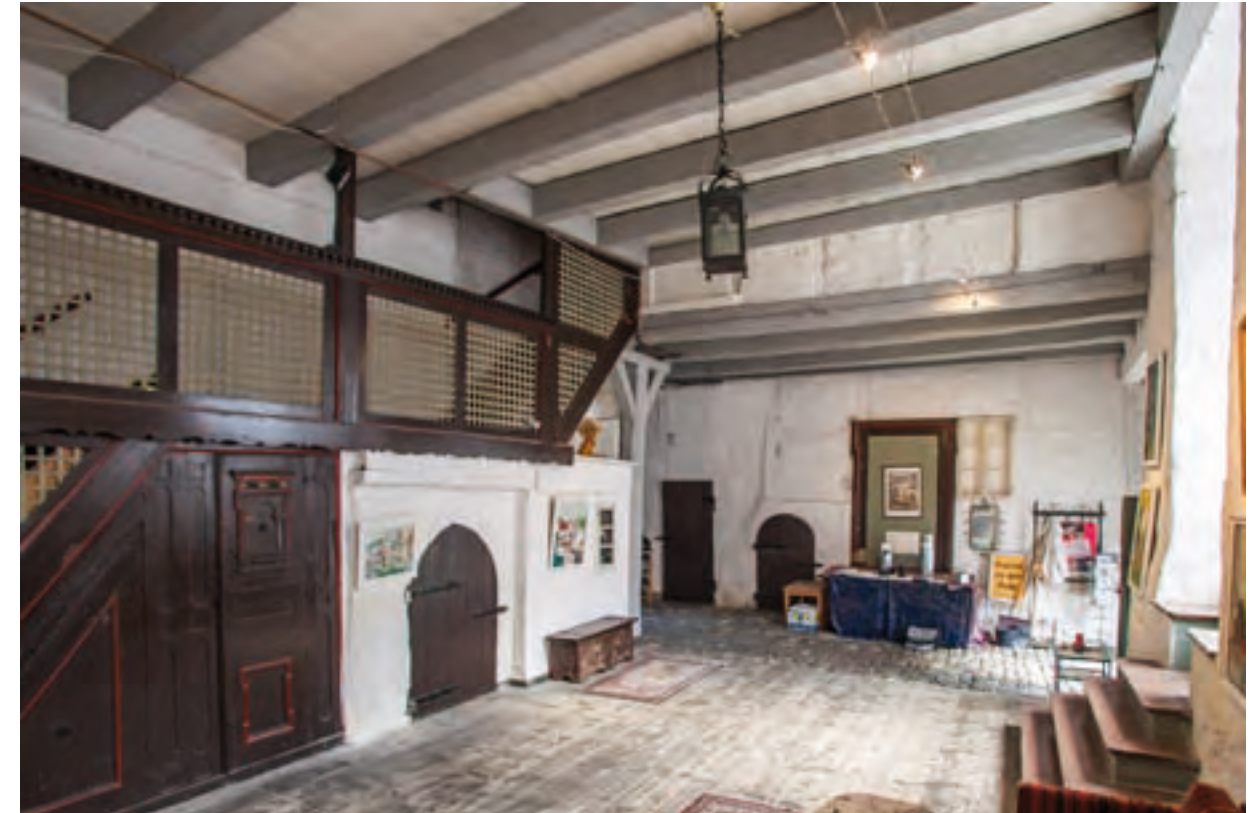
Abb. 120: Frankenberger Straße 11, Blick in die Diele nach Osten. Im Hintergrund die Fachwerkwand zum Wohnteil. Das Deckenniveau über der Hofdurchfahrt liegt niedriger - hier reicht das Obergeschoss des Wohnteils über die Diele.

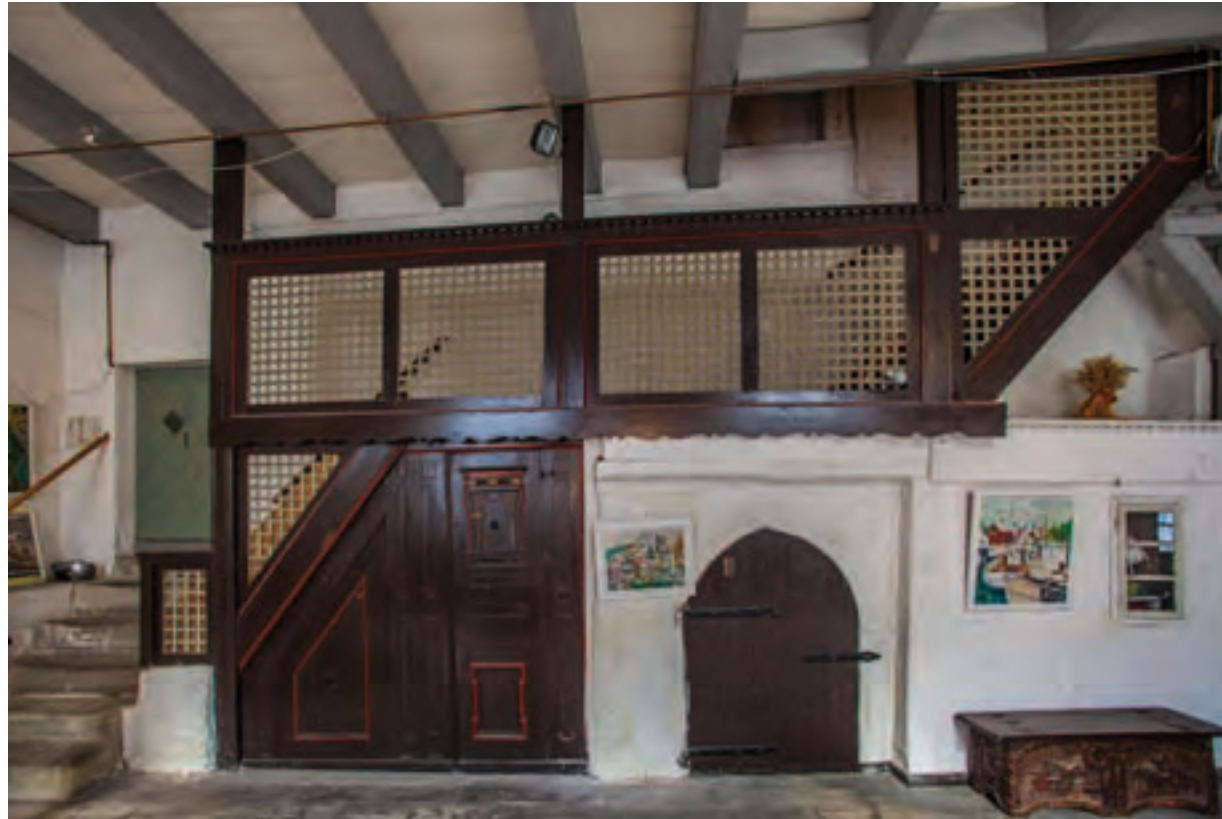
Abb. 121: Diele, Treppenaufgänge vor der nördlichen Dielenwand. Unter dem Treppenpodest der massive Kellerhals mit Spitzbogentür. Links: Zugang in das erhöht liegende Erdgeschoss des nordwestlichen Aanbaus (Kemenate).

Aus der späten Renaissancezeit (17. Jahrhundert) stammt die hölzerne Treppenanlage vor der rückwärtigen Dielenwand mit ihren reizvollen Details wie der Tür zum integrierten Wandschrank und den Vergitterungen des Geländers (Abb. 121). Als Podest der zweiläufigen Treppe, die in das Obergeschoss des Wohnteils führt, dient der massive Kel-

lerhals mit seiner spitzbogigen Kellertür. Über der Kellertür schließt der Vorbau mit einem gotischen Kaffgesims ab.

Der westseitige (linke) Hofanbau schiebt sich in den Dielenraum vor und zeigt einen tiefrechteckigen Grundriss (Abb. 118). Es handelt sich um eine für Goslar untypische Kemenate an der Rückseite des Vorderhauses. Der Balkenkeller der Kemenate ist von der Diele aus zugänglich (Abb. 121), von dort führen wiederum Stufen in den tiefer gelegenen Spitztonnenkeller unter der Diele.

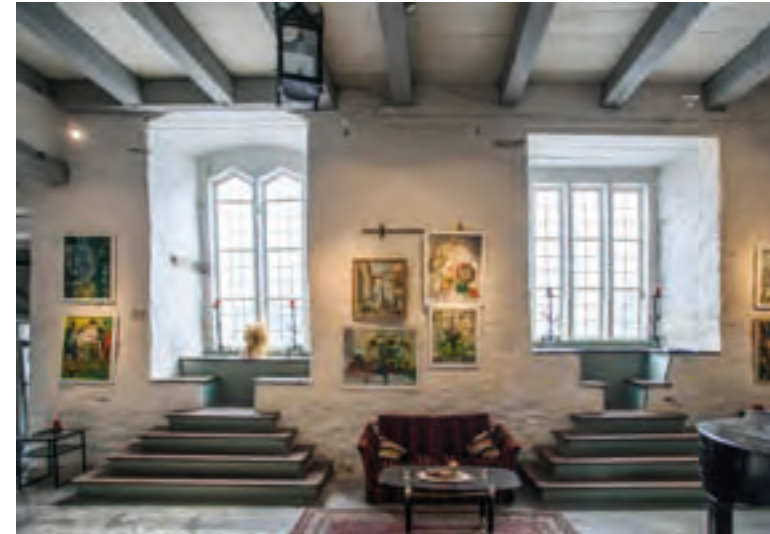
Abb. 122: Innenansicht der Dielenfenster.

mit Kopfbändern gestützt. Die Nische des Vorhangbogenfensters reicht mit ihrem Stichbogen bis über Balkenhöhe, daher existiert hier eine Wechselsituation (Abb. 122). Das spätgotische Rechteckfenster schließt dagegen niedriger und mit einem Balkensturz ab. Beiden Fenstern sind jeweils vier Stufen vorgelagert, in den Laibungen befinden sich die für spätgotische Fensternischen typischen Sitzbänke.

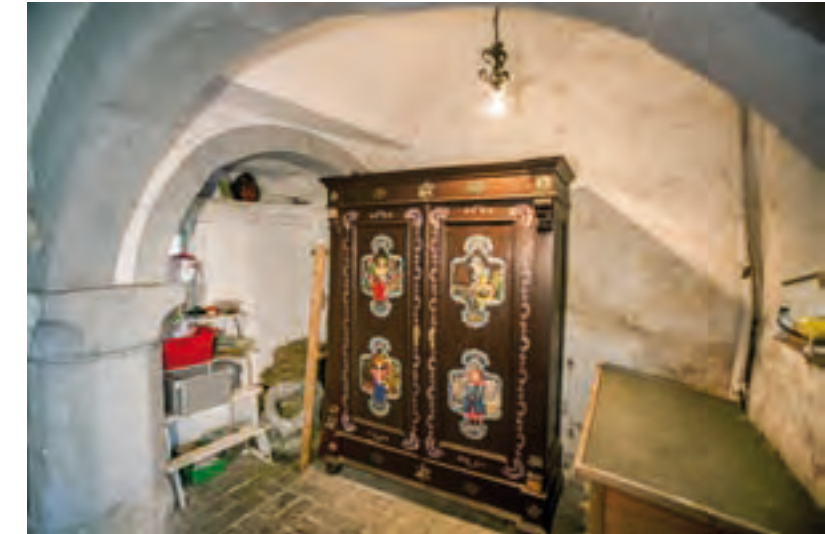
Abb. 124: Blick in den Kücheneinbau.

Das hofseitige Durchfahrtstor ist als massives Spitzbogenportal mit gefasten Gewänden ausgebildet (Abb. 123; 125). Im Winkel zwischen Hofportal und einspringendem Hofanbau befindet sich die bis heute erhaltene Küche mit ihrer winkelförmigen Bogenstellung, über welcher der Rauchfang ruht (Abb. 124). Die Bögen lasten über einem achteckigen Pfeiler mit Schmiegenkapitell (um 1500). Der zur Durchfahrt hin orientierte Rundbogen des Rauchfangs steht in baulichem Zusammenhang mit dem Hofportal, sein nordseitiger Kämpfer (Bogenansatz) bindet in das spitzbogige Portalgewände ein.

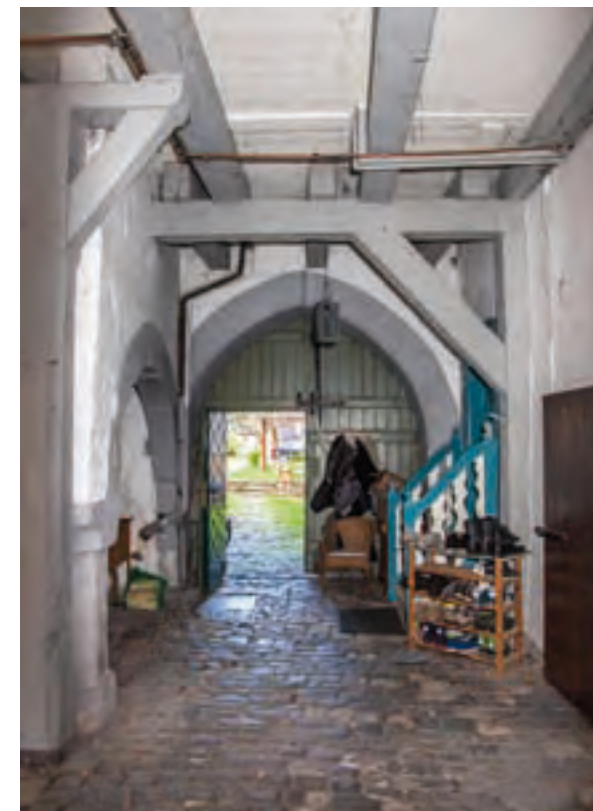
Abb. 123: Blick in die Durchfahrt auf das spitzbogige Hofportal, links: Bogenstellung der ehemaligen Küche.

Ein entsprechendes Fachwerk zeigen auch der ostseitige Flügelbau zum Hof, welcher direkt an das Hofportal grenzt, und der Fassadenteil des Obergeschosses über dem Hofportal selbst (Abb. 123). Dieser Bereich der Hoffront ist außerdem mit einem Laubengang ausgestattet. Das Spätrenaissance-Fachwerk von 1671 wurde bei einer Sanierung des Hauses im Jahr 1932 erneuert.

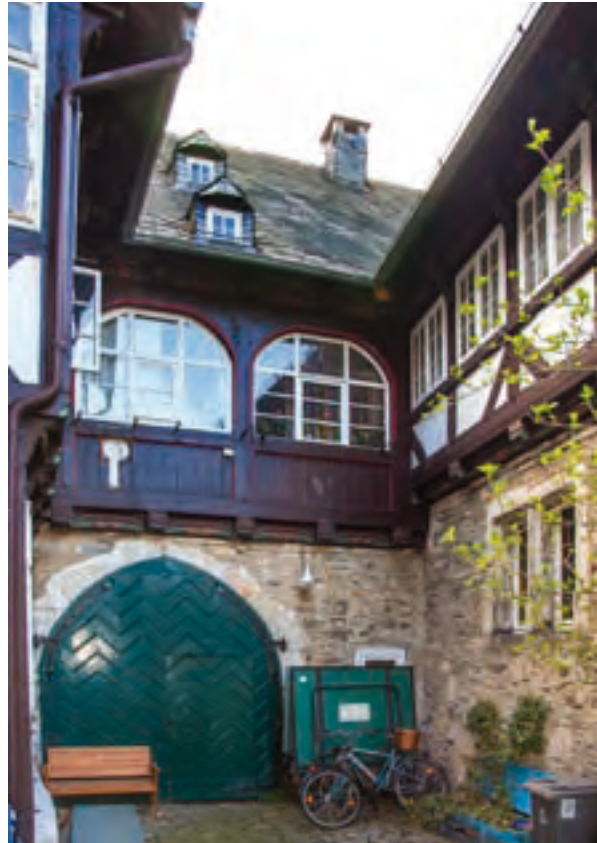
Abb. 125: Außenansicht des Hofportals mit den flankierenden Anbauten. Die Fachwerkfassaden im Obergeschoss stammen von 1671 (1932 restauriert).

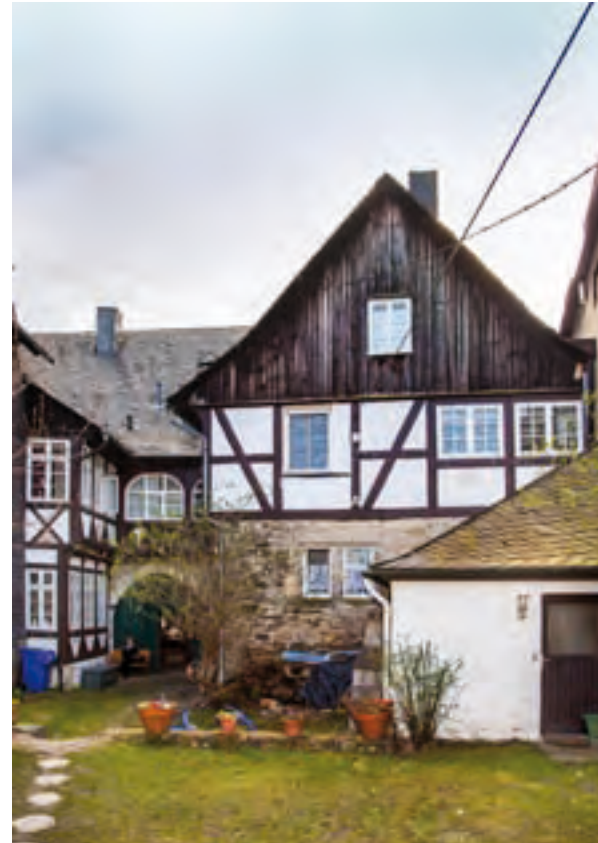
Abb. 126: Gesamtansicht der Hofseite von Frankenberger Straße 11 mit dem nordwestlichen Anbau (Kemenate, rechts) und dem Nordostflügel (links).

Das über dem Balkenkeller erhöht liegende Erdgeschoss der Kemenate besitzt massive Umfassungswände mit zwei rechteckigen Doppelfenstern in spätgotischer Manier (Abb. 126 ff.). Der Wohnraum zeigt eine Decke mit profilierten Balken (Abb. 128). Das Obergeschoss besteht aus Spätrenaissance-Fachwerk des 17. Jahrhunderts. Es handelte sich wohl non Beginn an um eine lediglich eingeschossige Kemenate mit einem Fachwerkobergeschoss (vgl. Flügelbau von Schreiberstraße 1, Abb. 150).

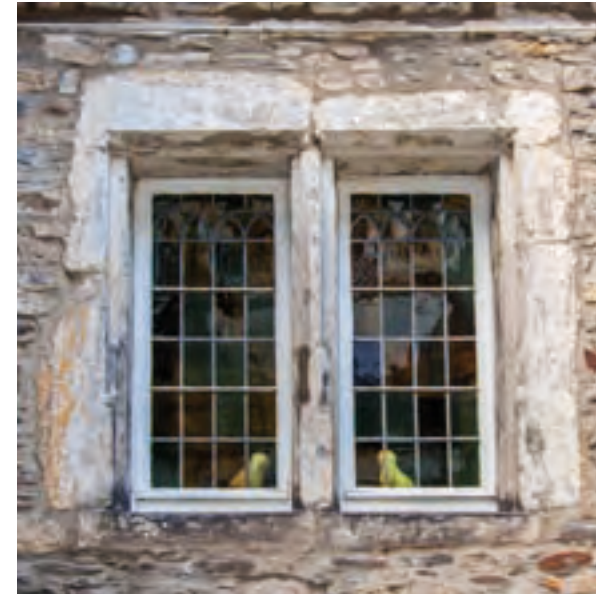
Abb. 127: Doppelfenster in der Ostwand der hofseitigen Kemenate.

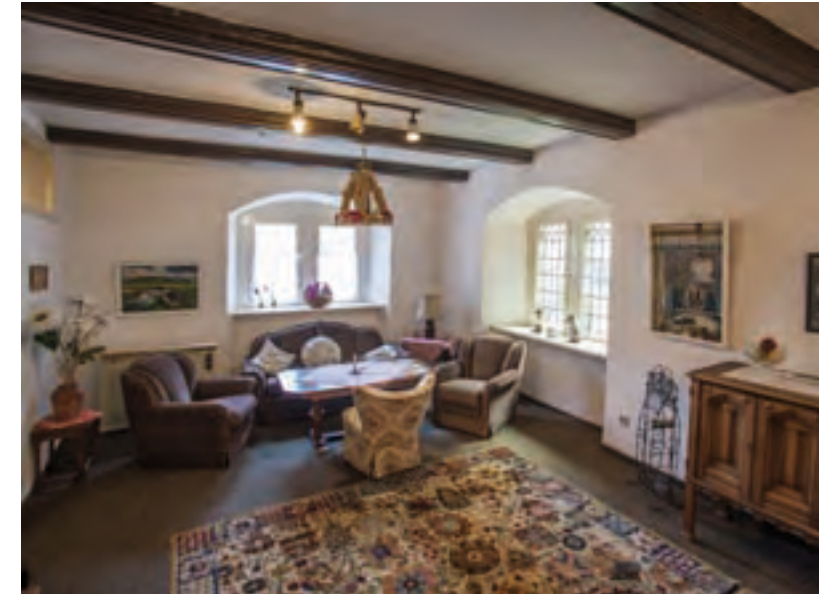
Abb. 128: Wohnstube in der Kemenate mit profilierten Deckenbalken und zwei Doppelfenstern.

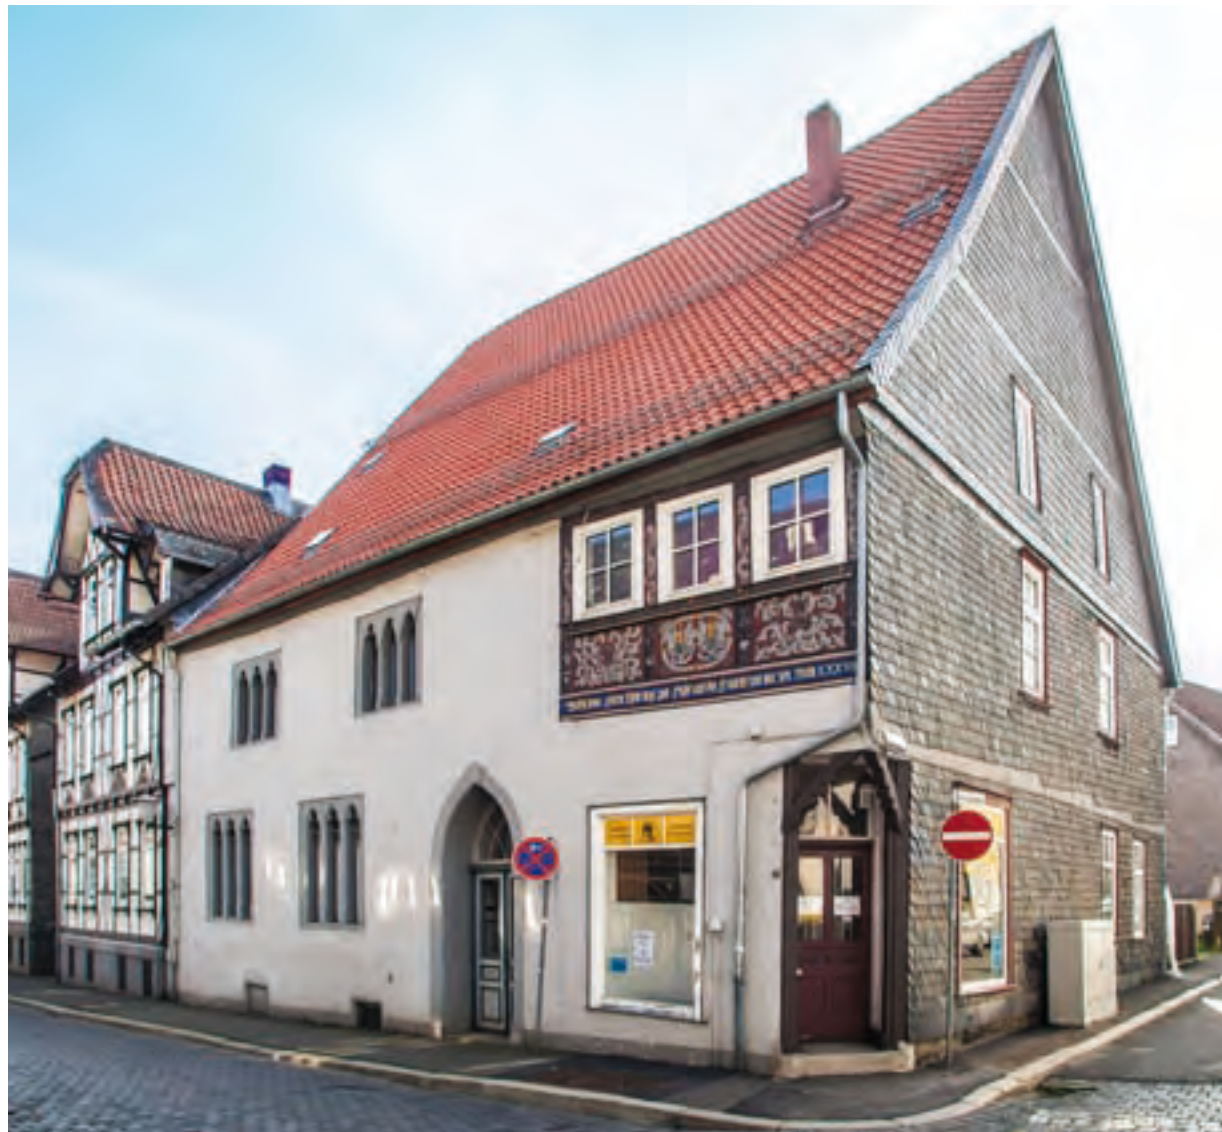
Abb. 129: Frankenberger Straße 23, Nordfassade.

Bei diesem zweigeschossigen Eckhaus handelt es sich um ein weiteres, bedeutendes mittelalterliches Wohnhaus an der Frankenberger Straße (Abb. 129). Das

stattliche Gebäude zeigt sich wieder in gemischter Bauweise: der größere Teil des Baudenkmals stellt sich mit steinernen Außenwänden dar, während der verschieferte Westgiebel und Teile der anschließenden Wandbereiche in Fachwerk verzimmert sind. Die Baustruktur zeigt, dass die östliche Hälfte des Hauses (links) einen Wohnbereich umfasste, in der Westhälfte lag die Diele.

Die Fassaden des Wohnteils sind erstaunlich gut erhalten, besonders diejenige an der Straßenseite. Über den Lichtöffnungen des Balkenkellers zeigen sich hier sowohl im Erd- als auch im Obergeschoss jeweils zwei spitzbogige Drillingsfenster. Sie sind ohne jeden achsialen Bezug zueinander platziert und auf das ursprüngliche Innenraumgefüge bezogen. Die Erdgeschossfenster sind, ungewöhnlich für einen Wohnbereich, entschieden höher und damit schlanker ausgebildet als die Obergeschossfenster. In ihrer Gestaltung unterscheiden sich die Fenstergewände erheblich von den aus dem 13. Jahrhundert überlieferten Kleeblattbogenfenstern mit Teilungssäulchen. Die Spitzbogenfenster von Frankenberger Straße 23 zeigen sehr schlanke, eckige Teilungsstäbe mit Abfasungen (Abb. 130). Sie erinnern an das Stabwerk hochgotischer Maßwerkfenster. Die Fasen umlaufen auch die Spitzbögen mit ihren integrierten Passformen, welche einen steilen Kleeblattbogen, einen so genannten Nonnenkopf, erzeugen. Es handelt sich um die einfachste Form echten Maßwerks. An den rechteckigen Kellerfenstern sind ebenfalls knappe Kantenfasen zu erkennen, damit sind sie als kernbauzeitlich ausgewiesen. Mit diesen Architekturdetails ist das Haus in die 1. Hälfte des 14. Jahrhunderts zu datieren, es gehört damit zu den ganz wenigen Zeugnissen fortgeschrittener Hochgotik in der Profanbaukunst Goslars.

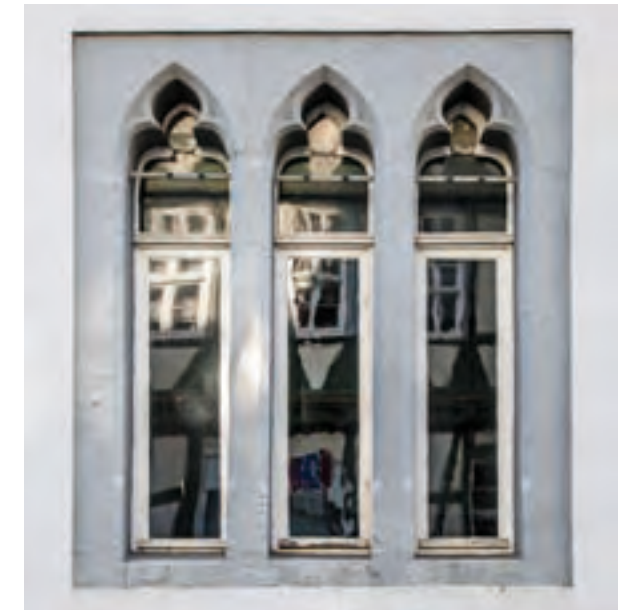
Abb. 130: Hochgotisches Drillingsfenster im Erdgeschoss.

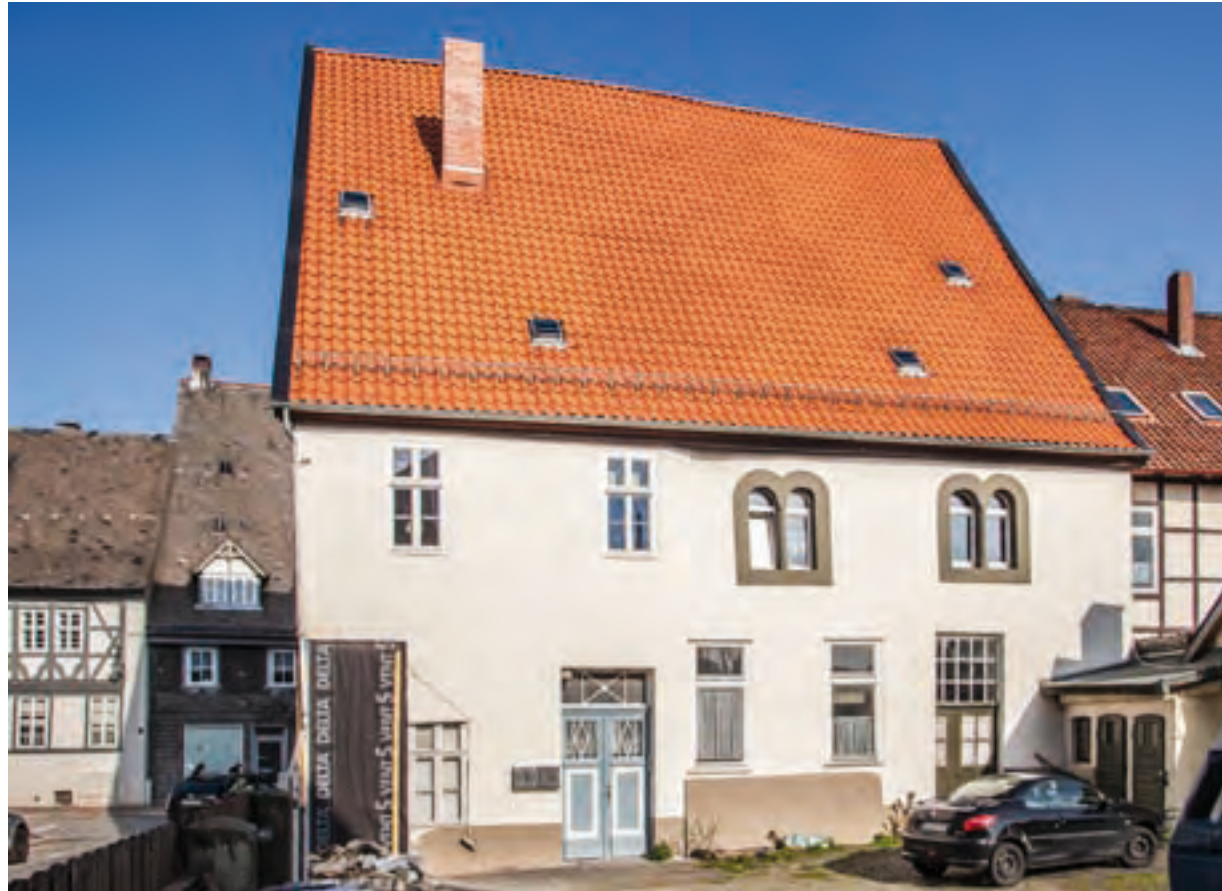
Abb. 131: Rückfront mit zwei rundbogigen Doppelfenstern im Ostteil des Obergeschosses. Die übrigen Fenster- und Türöffnungen stammen in ihrer heutigen Form aus dem 19. und 20. Jahrhundert.

In der frei einsehbaren Hoffassade befinden sich im Obergeschoss zwei gekuppelte Rundbogenfenster (Abb. 131). Sie erwecken auf den ersten Blick den Eindruck einer Entstehungszeit in der Romanik, gehören jedoch sehr wahrscheinlich zum Bestand des gotischen Wohnhauses. Die Fensterteilungen sind schließlich, wie diejenigen der Straßenseite, als schlanke Stäbe mit Fasen ausgebildet. Im Übrigen zeigt die Rückfront rechteckige Tür- und Fensteröffnungen jüngerer Epochen. Der Hinterausgang des

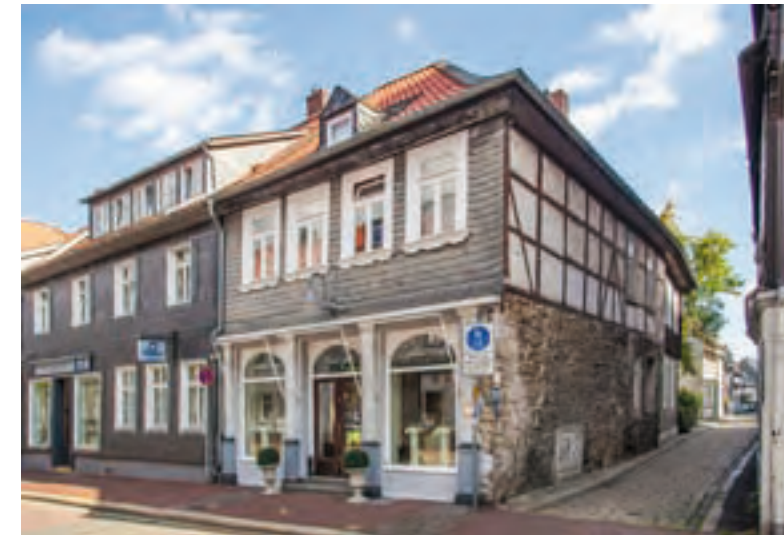
Abb. 132: Eckhaus Bäringerstraße 7 mit Fragment eines Steinbaus an der Seitenfront zur Schilderstraße.

Das Eckhaus Bäringerstraße/ Schilderstraße erscheint auf den ersten Blick eher unscheinbar. Das Obergeschoss des Gebäudes besteht aus Fachwerk, das nach einem Brand 1811 entstanden ist. Die Westfassade ist verschiefert, dort zeigt das Erdgeschoss einen gründerzeitlichen Ladeneinbau (Abb. 132).

Das Erdgeschoss an der Seitenfront zur Schilderstraße ist als Bruchsteinwand ausgebildet. An der Gebäudeecke sind größere Ecksteine zu erkennen. In diesem Bruchsteinmauerwerk ist eines der frühesten Beispiele eines romanischen Fenstergewändes an einem Wohnhaus in situ erhalten. Das Fenstergewände weist zwei kleine Rundbogenöffnungen auf, besteht jedoch aus einem Werkstück. Es handelt sich um eines der in der romanischen Architektur Goslars häufiger zu beobachtendes Einsteinfenster. Das mit Backsteinen zugesetzte, 0,68 x 0,74 Meter messende Doppelfenster (Biforium, Abb. 133) zeigt außenseitig knappe Fäzungen. Das Bruchsteinmauerwerk und die schlichte Fensteröffnung lassen eine zeitliche Einordnung um 1150 zu. Für das ursprüngliche Erscheinungsbild dieses Gebäudes sind kaum Anhaltspunkte vorhanden. Es erstreckte sich vermutlich über die Grundstücke Bäringerstraße 6 und 7 – worauf noch das heutige Erscheinungsbild der heutigen Häuser hinweist. Sie zeigen gleiche Geschoss- und Firsthöhen.

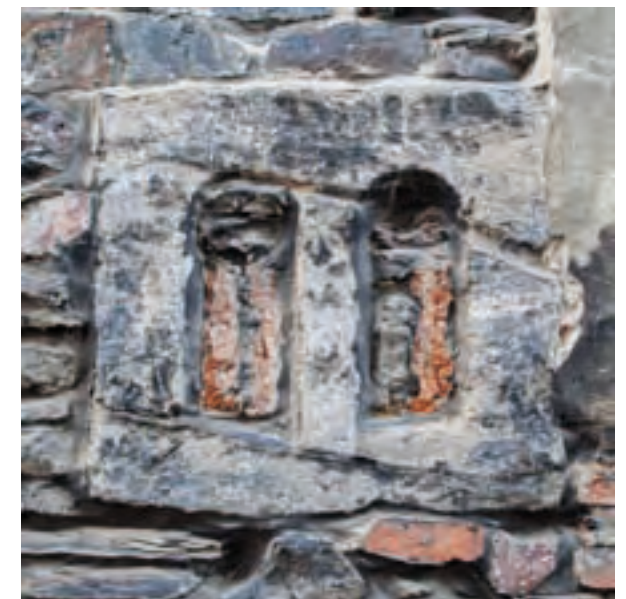
Abb. 133 Bäringerstraße 7, einsteiniges Doppelbogenfenster in der Seitenfront an der Schilderstraße (12. Jh.).

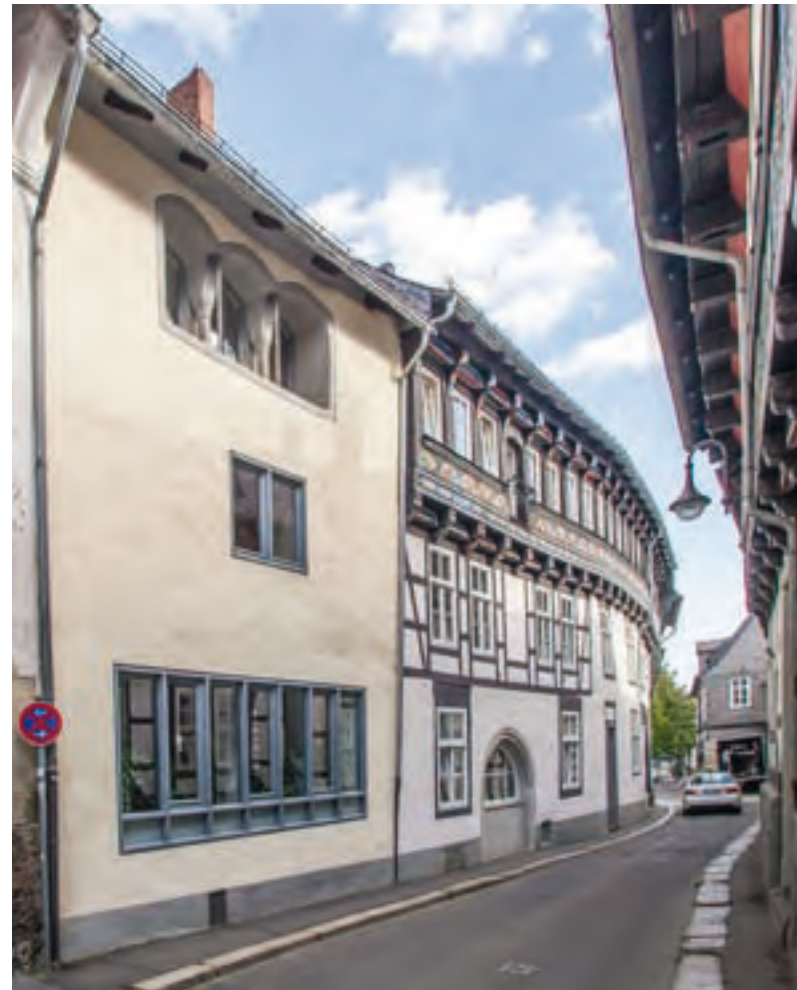
Abb. 136: Bergstraße 3, Südwestansicht der Straßenfront.

Zu den erhaltenen, aber vielfach umgebauten mittelalterlichen Häusern dieses Straßenzuges zählt das stattliche Anwesen Bergstraße 3. Der dreigeschossige Gebäudekomplex weist einen dem Straßenverlauf entsprechenden Grundriss mit einer konvex gerundeten Fassade auf (Abb. 136). Er beinhaltet zwei Kemenaten, von denen diejenige am Westende der Straßenfront mit ihren dort eingebauten Fenstersäulen auf eine romanische Entstehungszeit hinweist. Im 2. Obergeschoss (urspr. Speicher) zeigt das Haus ein vorkragendes Renaissancefachwerk von um 1550.

Das Fachwerk des ehemaligen Speicherstocks erstreckt sich über teilweise massiven und teilweise in Fachwerk errichteten Gebäudeteilen. Anhand der bis unter das Fachwerk des ehemaligen Speicherstocks reichenden, massiven Putzfassade ist die östliche der beiden Kemenaten zu erkennen (Abb. 136, rechts). Ihre Fassade ist jedoch durch große Rechteckfenster und einen Eingang überformt. Zwischen den beiden Steinwerken beinhaltet der massive Erdgeschossbereich ein einstiges Rundbogenportal mit gestäbtem Gewände aus dem 16. Jahrhundert (heute Fensteröffnung). Der östliche Dielenteil besteht aus Fachwerk der Zeit um 1550 und beinhaltet ein Dielentor. Mit dem Bau des Speicherstocks entstanden der östliche Dielenteil und vermutlich auch das steinerne Portal im Fassadenteil zwischen den Kemenaten. Die Gesamtstruktur des großen Hauses mit zwei Kemenaten deutet auf eine Zusammenfassung zweier einst eigenständiger Gebäude spätestens in der Renaissancezeit hin. Dazu existiert die Überlieferung in einer 1578 von Hans Geismar verfassten Chronik, der zufolge 1463 zwei Ritterhäuser, die an das Bäcker Gildehaus angrenzten, abgebrannt sind. Das Mauerwerk der Kemenaten überstand demnach den Brand und wurde in die folgenden Neubauten einbezogen.

Die mehrfach umbaute Kemenate an der westlichen Grundstücksgrenze erhebt sich mit ihrer Putzfassade (Abb. 136, links) über einem balkengedeckten Keller. Im Erdgeschoss befindet sich eine breite und modern gestaltete Fensteröffnung, hier war zwischenzeitlich ein Laden eingebaut. Im 1. Obergeschoss zeigt sich ein einzelnes Fenster quadratischen Zuschnitts. Das 2. Obergeschoss dagegen wartet mit einem dreifach gekuppelten Fenster auf, bei dem die Überdeckungen als Stichbögen aufgemauert sind (Abb. 137 f.). Die beiden Teilungssäulchen zeigen romanische Zungenblattkapitelle (vgl. Abb. 157) und darüber, unge-

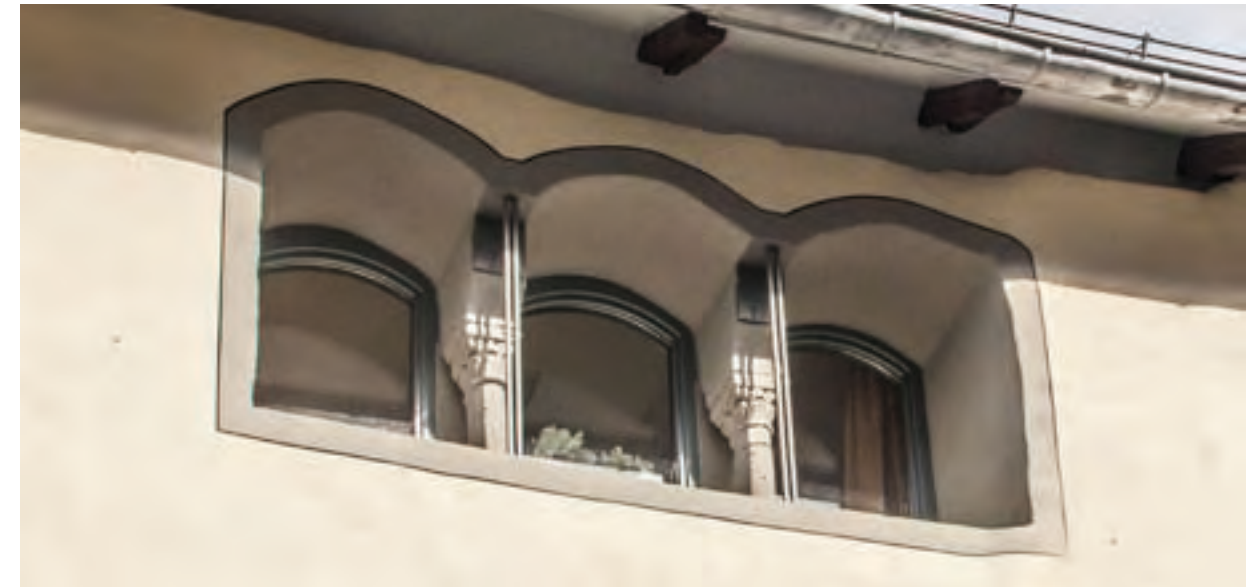
Abb. 137: Kemenate Bergstraße 3, Drillingsfenster im 2. Obergeschoss.

wöhnlich für den Goslarer Wohnbau, Kämpfer- oder Sattelsteine. Solche Sattelsteine sind nach außen und nach innen hin jeweils konsolartig ausgebildet und erweitern somit das Auflager für das Bogenmauerwerk. Damit stehen die Teilungssäulen nicht in der äußeren Wandflucht, sondern in Wandmitte, wodurch die Mauerstärke deutlich wird. Während eine der Säulen auf einer attischen Basis ruht, steht die zweite gestückelt auf einem weiteren Blattkapitell als Basis. Damit ist der Hinweis auf die Zweitverwendung dieser hochmittelalterlichen Bauteile im 2. Obergeschoss gegeben. Weitere Hinweise sind die „unromanischen“ Stichbögen und die rückseitig abgeschlagenen Teile der Sattelsteine. Vermutlich wurden die Säulenelemente, die sicherlich aus der Fassade dieser Kemenate stammen, während einer der zahlreichen Umbaumaßnahmen an die heutige Stelle versetzt. Das als Basis genutzte Kapitell könnte auf ursprünglich zwei Doppelfenster hinweisen, die vermutlich im 1. Obergeschoss existierten. Blockhafte Blattkapitelle, hohe Basen ohne Ecksporen und Sattelsteine weisen auf eine ursprüngliche Entstehungszeit des Steinwerks noch im 12. Jahrhundert hin.
