**Beiträge zur Geschichte der Stadt Goslar
Goslarer Fundus**

Band 56

**Aus Stein gebaut
Goslars mittelalterliche Wohnhäuser**

Verlag für Regionalgeschichte
Bielefeld 2016

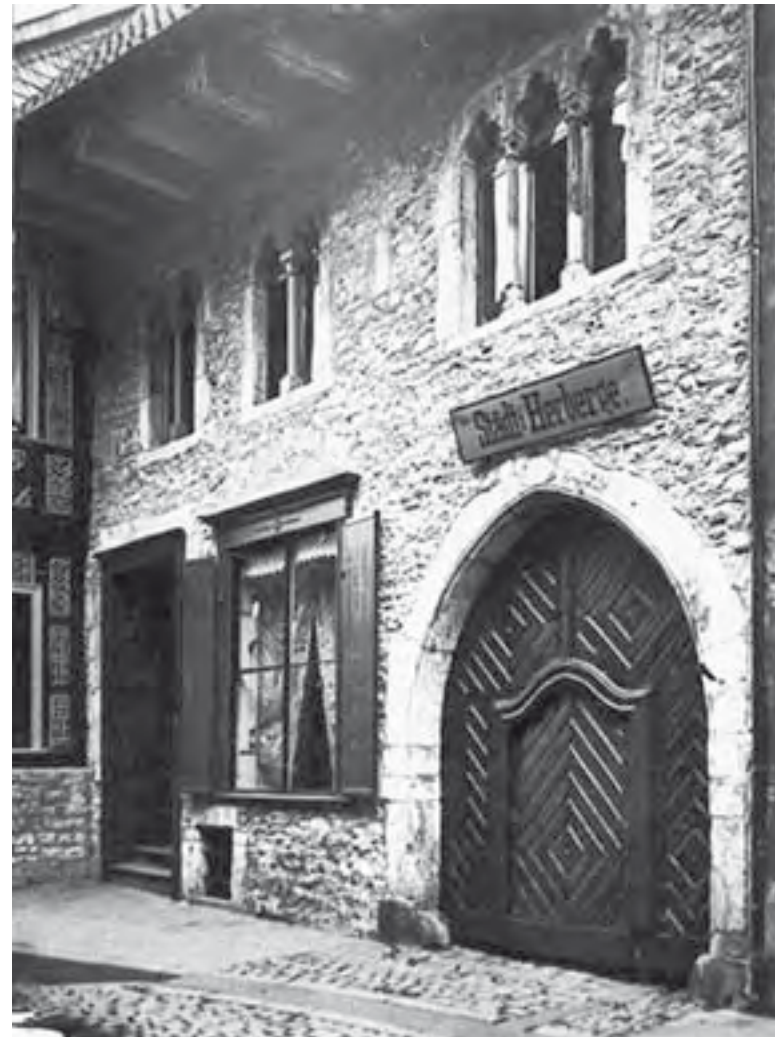
Abb. 139: Bergstraße 4, Straßenfront des Dielenteils vor dem Brand 1913 (Stadtarchiv Goslar). An Stelle des zweiten Eingangs und des Ladenfensters befanden sich Reste von spätgotischen Rechteckfenstern.

Ein Brand im Jahr 1913 riss eine empfindliche Lücke in die bis dahin geschlossene Reihe mittelalterlicher Bürgerhäuser an der Nordseite der Bergstraße. Zu den zerstörten und dann abgetragenen Bauten gehörte das im 13. Jahrhundert errichtete Haus Bergstraße 4 (Abb. 139). Obwohl das wertvolle Gebäude im Bestand verloren ist, kann es anhand historischer Darstellungen gut beschrieben werden. Die Veröffentlichungen von Mithoff und von Behr/Hölscher dokumentieren Hausansichten, Grundrisse sowie Einblicke in das Innere des zweigeschossigen Hauses. Der Grundriss war, dem Straßenverlauf entsprechend, gestaffelt ausgebildet, der linksseitige Wohnteil sprang erheblich vor. Dessen Fassade zeigte sich in barockem Fachwerk, ein Beispiel für das mehrfach zu beobachtende Phänomen nach 1550 in Fachwerk erneuerter Fassadenbereiche, besonders der Wohnteile.

Die zurückliegende, in Bruchstein errichtete Straßenfront des Dielenbereichs war mit einem stattlichen Spitzbogenportal ausgestattet. Das Dielentor wies an den Bogenkämpfern ansetzende Stabprofile und einen bekrönenden Wappenschild auf. Neben dem Torbogen befand sich zuletzt ein Laden mit Tür- und Fensteröffnung aus dem 19. Jahrhundert. Diese hatten zwei jeweils dreiteilige Rechteckfenster aus der Zeit um 1500 ersetzt. Im Obergeschoss des massiven Dielenbereichs hatten sich die Kleeblattbogenfenster aus dem 13. Jahrhundert erhalten: zwei Biforien und ein Drillingsfenster. Während die Biforien als Oberlichtfenster der Diele dienten, belichtete die Drillingsöffnung eine über dem Torweg eingefügte Kammer, eine so genannte Hangelstube. Diese war, wie die übrigen Obergeschossräume, über eine Galerie an der Rückseite der Diele zu erreichen. Eine bei Mithoff abgebildete Zeichnung gibt einen Einblick

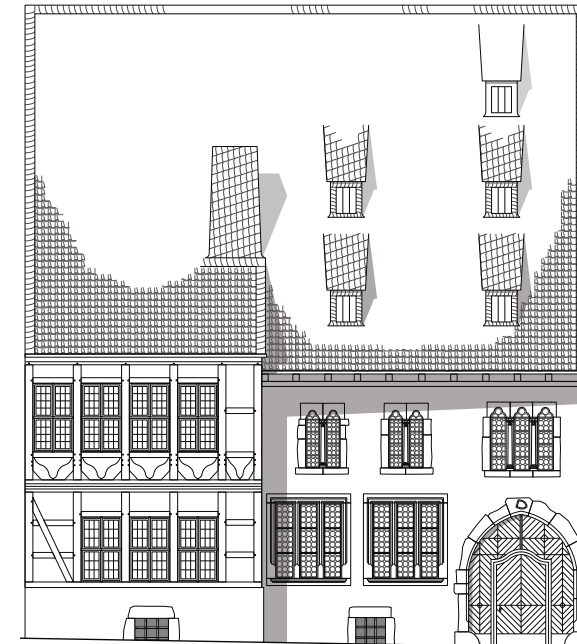
Abb. 141: Diele Bergstraße 4, Blick auf den barocken Fachwerk-Wohnteil (Mithoff 1857, Tafel XLI).

in die Hausdiele vor dem Ladeneinbau (Abb. 141). Neben der gepflasterten Hofdurchfahrt ist der über eine Stufe erhöhte Dielenboden mit Bohlen belegt. Im Hintergrund ist die barocke Fachwerkwand des Wohnteils sichtbar. Ob der Wohnteil ursprünglich, nach dem Muster der Kemenaten, mit einer Massivwand zur Diele abgeschlossen war, ist nicht mehr zu klären. Die zweiläufige Treppe und die winkel-

förmige Galerie waren mit ihren Balustergeländern ebenfalls in der Barockzeit entstanden bzw. erneuert worden. Unter dem Treppenpodest befand sich der Kellerhals. In den beiden Fensternischen im Erdgeschoss waren Sitzbänke integriert. Am rückseitigen Durchgang zum Hof existierte eine vertikale Drehspindel mit Seilzug, sie diente zum Transport von Waren von der Straße in die Diele.

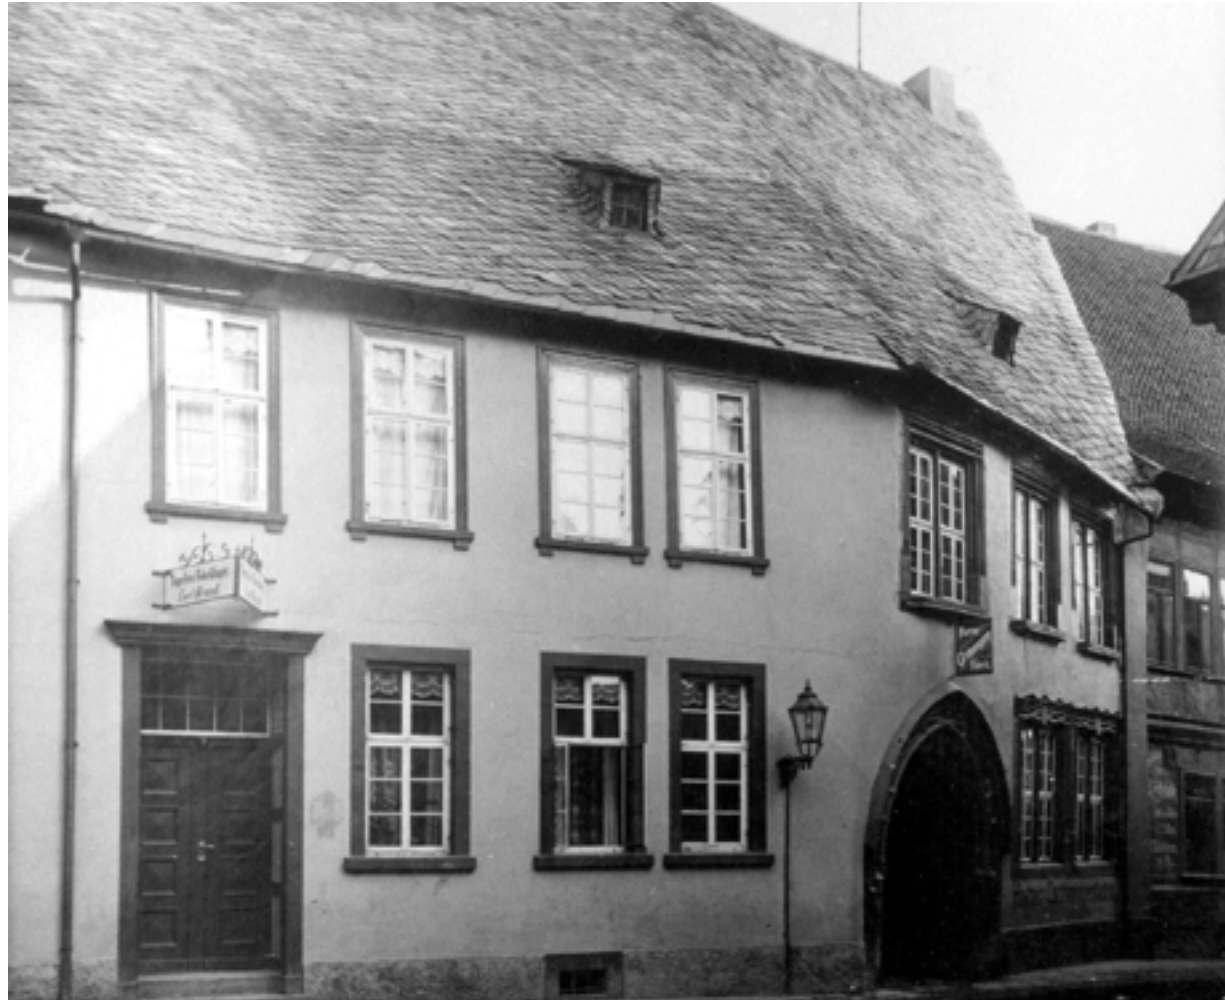
Abb. 142: Bergstraße 5, Südfassade vor dem Brand 1913.

Zu den bedauerlichen Verlusten der Brandkatastrophe von 1913 an der Nordseite der Bergstraße gehört auch das große, spätgotische Patrizierhaus Bergstraße 5 (Abb. 142). Das ungewöhnlich lange Steinhaus prägte die platzartige Erweiterung der Bergstraße am Worthsatenwinkel wesentlich, seine abknickende

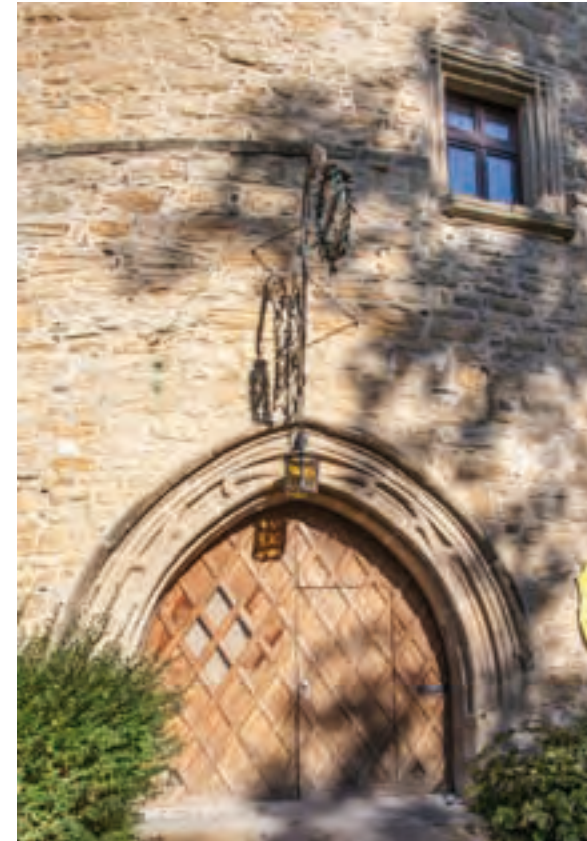
Abb. 143: Das spitzbogige Dielenportal von Bergstraße 5 ist, neben einigen Fenstergewänden (oben sichtbar) aus dem Haus, nach 1913 als neuer Eingang in den Dicken Zwinger wiederverwendet worden.

Fassade folgte dem gewundenen Straßenverlauf. Beim Abbruch der Brandruine wurden wichtige Gebäudeteile geborgen. Das Portal und einige Fenstergewände wurden schließlich im Dicken Zwinger eingebaut (Abb. 143), ein prächtiger Kamin gelangte in das Goslarer Museum (Abb. 145). Das Bauwerk ist in der Publikation von Mithoff (1857) durch mehrere Zeichnungen überliefert, sie stellen den damals fast unveränderten Bestand des spätmittelalterlichen Hauses dar. Anhand der Wappenschilder des geborgenen Kamins ist überliefert, dass zur Bauherrschaft

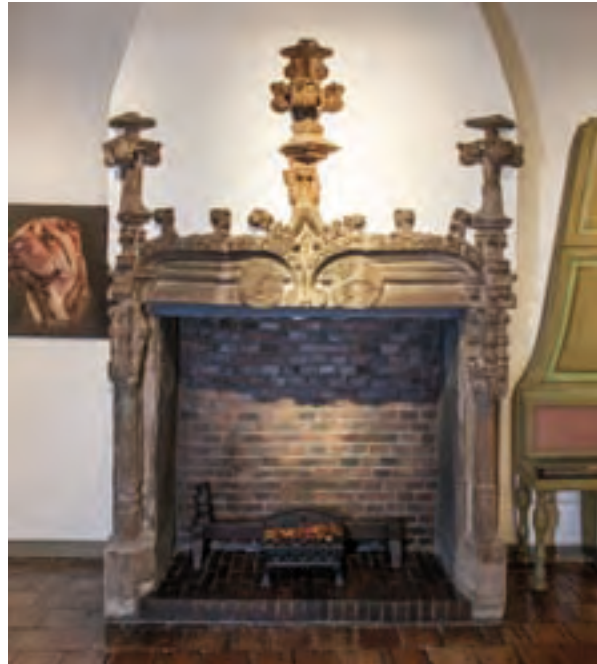
Abb. 145: Kamin aus dem Wohnteil des Hauses Bergstraße 5, museale Aufstellung im Goslarer Museum Königstraße 1.

ein Angehöriger der Familie Grymmen gehörte (Zentaur), die Provenienz des zweiten Wappens (zweistielige Rose mit fünf Blättern) ist unklar, letzteres tritt auch bei Schreiberstraße 10 in Erscheinung.

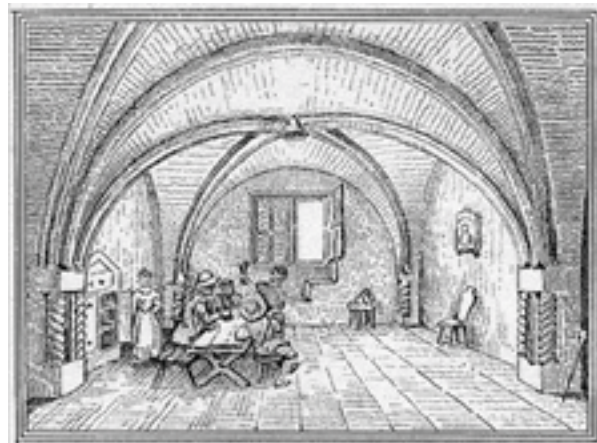
Abb. 146: Wohnteil im Westteil des Hauses Bergstraße 5, Gewölbe im Erdgeschoss. An der Rückwand befand sich der heute im Museum ausgestellte Kamin (Mithoff 1857, Tafel XXXIV).

abschloss. Hier befand sich im Erdgeschoss der repräsentativste Raum des Hauses, ein zweijochiges Kreuzrippengewölbe (Abb. 146). Dahinter waren eine von steinernen Wänden flankierte Kammer und die massive Küche mit großem Rauchfang angeordnet. Neben der Küche lag noch ein weiterer Raum, dessen Fachwerkaußenwand bis an den hofseitigen Fassadenvorsprung in den Hof reichte. Über der Stube neben dem Dielenportal existierte ein großes Zimmer, das über den Durchfahrtsbereich reichte. Die Innenwände dieser Wohnräume bestanden aus Fachwerk. Eine Wendeltreppe an der massiven Dielenrückwand führte auf die hölzerne Galerie, die zur

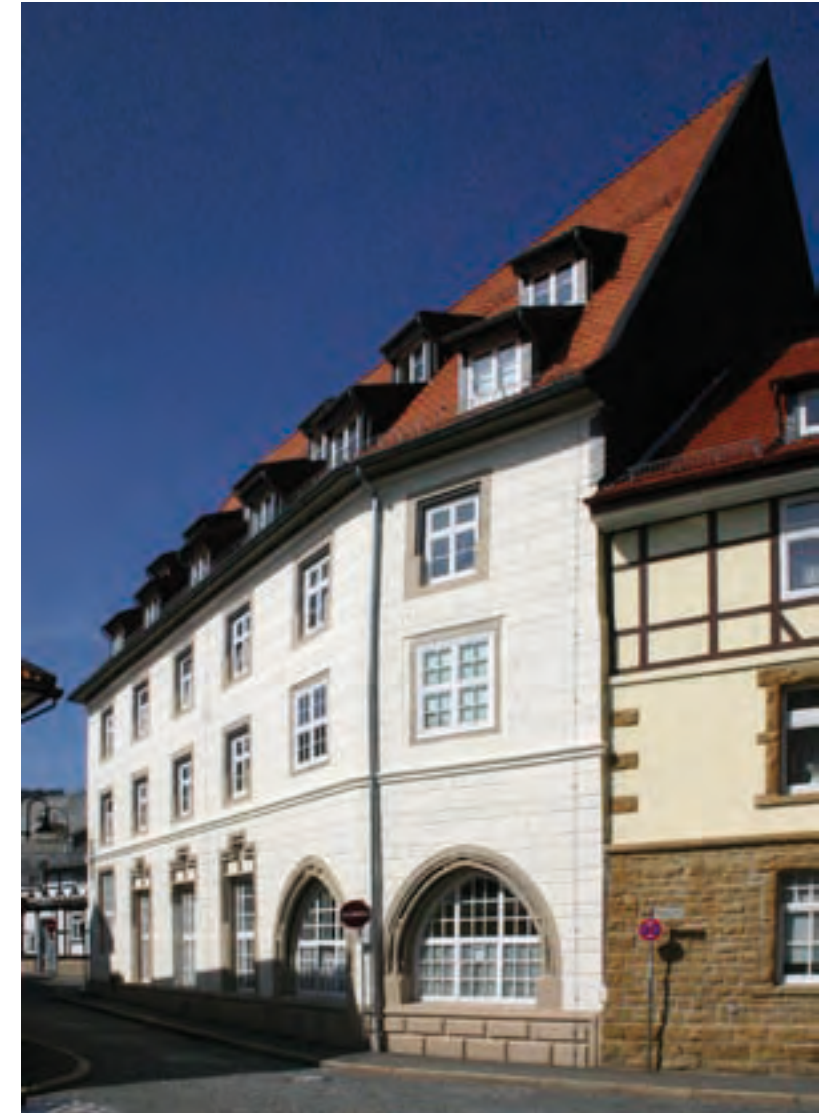
Abb. 147: Südwestansicht des Patrizierhauses Bergstraße 6.

Das Haus ist vollständig in Bruchsteinmauerwerk errichtet, Öffnungen sind mit Werksteinrahmungen eingefasst. Über dem hohen Erd- bzw. Dielengeschoss ragen zwei Vollgeschosse mit einer regelmäßigen Befensterung der Straßenfront auf. Am östlichen Anschluss an das Haus Bergstraße 6 ist die Fassade abgknickt. Hier befinden sich zwei Spitzbogenportale (heute Fensteröffnungen) mit reichen, von Astwerk durchsetzten Profilierungen. Die Knickstelle liegt genau zwischen den Portalbögen. Der Sinn gleich zweier Dielen- bzw. Durchfahrtstore lag in der städtebaulichen Situation begründet: Eine Befahrbarkeit der Diele wäre hier mit lediglich einem Torbogen nur aus einer Fahrtrichtung möglich gewesen.

Die drei ehemaligen Dielenfenster bilden mit ihren gestuften Stürzen eine Besonderheit in Goslar. Leider fehlen die Teilungsstäbe der ursprünglich dreibahnigen Fenster. Solch gestufte Fensterüberdeckungen sind eher aus dem süddeutschen Raum bekannt, ihre Form reagiert auf die dahinterliegenden Bogenstürze der inneren Fenster-nischen. Das westliche Fenster in der Straßenfassade gehörte wohl zu einem vergleichsweise kleinen Wohnbereich, der von der Diele abgetrennt war. Es ist davon auszugehen, dass der Großteil der Wohnnutzung in den Obergeschossen untergebracht war.

Im Zuge einer Umbaumaßnahme des 19. Jahrhunderts wurde ein Dielenportal geschlossen (vgl. Abb. 37) und die Fassaden mit einer zeittypischen Putzquaderung versehen. Nach einem Brandunglück im Jahr 1979 konnten nur die Umfassungsmauern erhalten und in den Wiederaufbau einbezogen werden. Dabei wurden beide Portale wieder sichtbar gemacht (seitdem Fensteröffnungen).

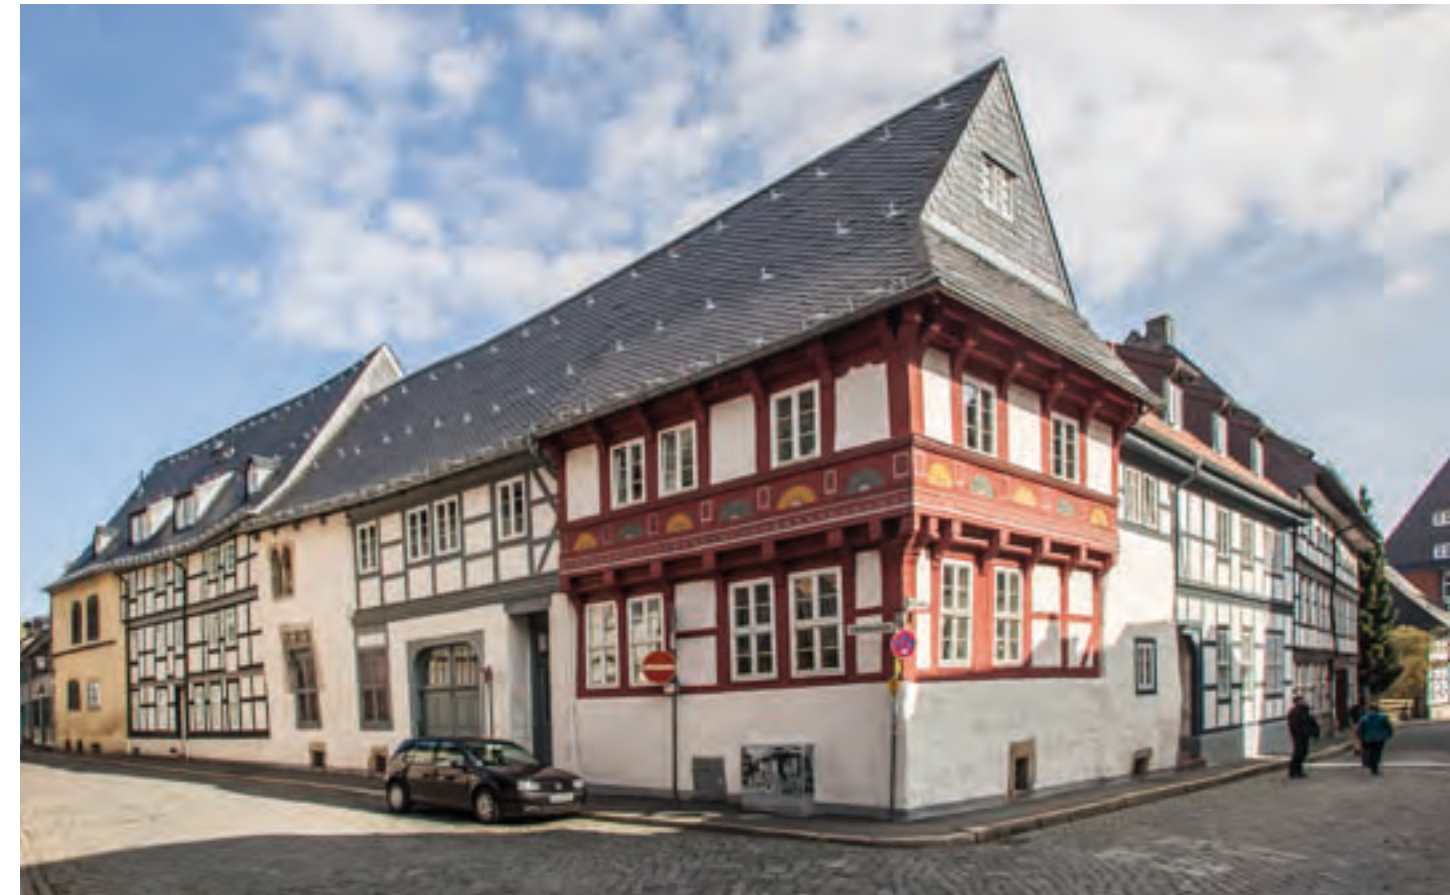
Abb. 149: Gesamtansicht der Häusergruppe Schreiberstraße 1 und 2 mit Blick in die Bergstraße (rechts). Die Hausnummer 1 umfasst die dreiteilige Bebauung unter dem lang durchgezogenen, einheitlichen Schieferdach. Blickfang ist der Fachwerk-Wohnteil aus der Renaissancezeit.

In dem an der Ecke Schreiberstraße/Bergstraße gelegenen Baudenkmal Schreiberstraße 1 (Abb. 149) ist vermutlich noch ein spätromantischer Kernbau enthalten. Er ist Bestandteil eines mehrteiligen Gebäudekomplexes, der einen reizvollen Hof umschließt. Das bedeutende Ensemble konnte zusammen mit dem Haus Schreiberstraße 2 in den Jahren 1997/98 von einem engagierten Bauherren behut-

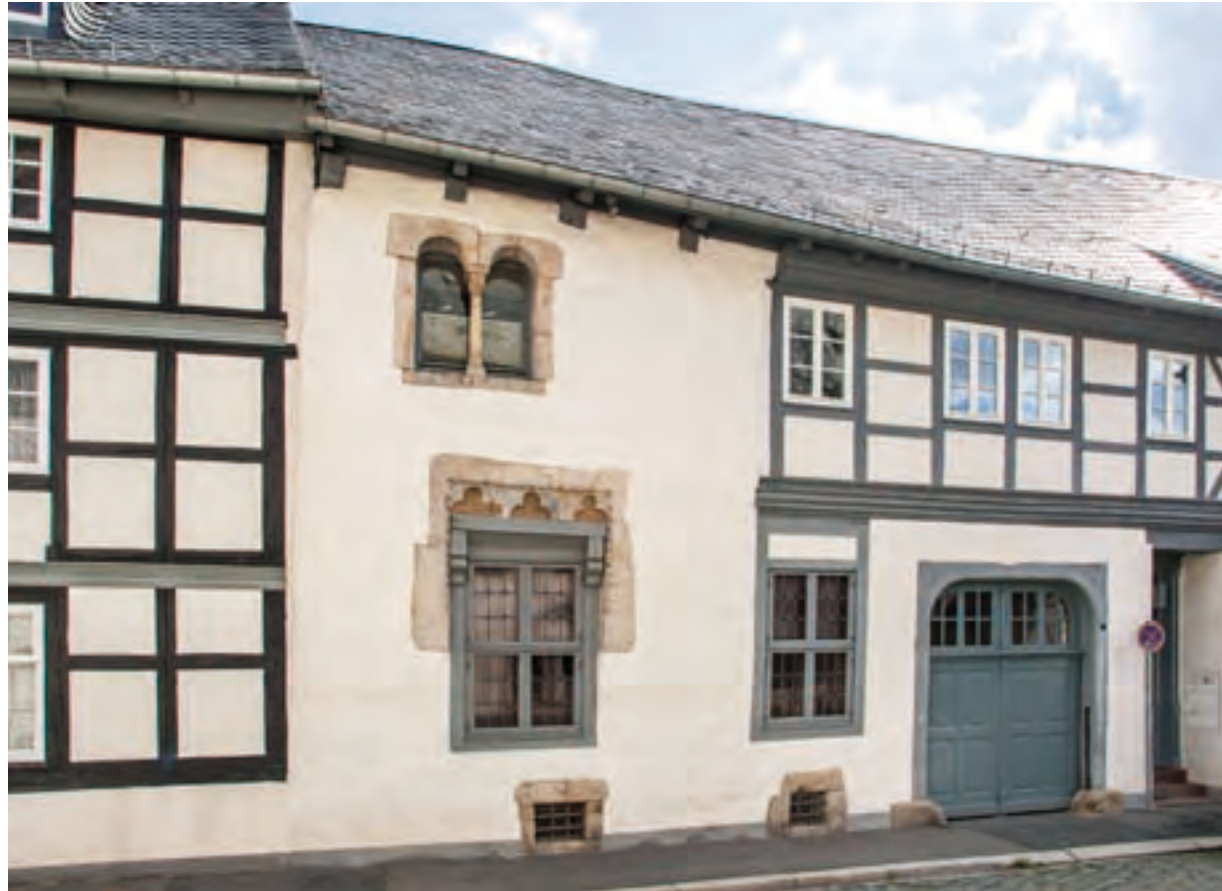
Abb. 150: Der steinerne Teil am Nordende der Straßenfront des Hauses Schreiberstraße stammt aus dem 13. Jahrhundert und gehörte ursprünglich wohl zum Dielenbereich dieses großen Massivbaus aus dem Hochmittelalter. Der Eingangsbereich des Dielenteils wurde im 18. Jahrhundert umgestaltet und erhielt dabei ein Fachwerk-Obergeschoss.

Der massive Nordteil des Hauskomplexes zeigt die ältesten Zeugnisse seiner Baugeschichte (Abb. 150). Während ein Teil des anschließenden Dielenbereichs einschließlich des Einfahrtstors aus dem 18. Jahr-

Der 5,10 Meter breite erhaltene Fassadenteil des hochmittelalterlichen Wohnbaus an der Schreiberstraße wurde bisher immer als Kemenate gedeutet (Griep 1959, S. 170f; Griep 1998, S. 39f). Eine genauere Betrachtung des gesamten Hauskomplexes

lässt diesen Sachverhalt jedoch fraglich erscheinen. Das steinerne Fassadenfragment zeigt zwei rechteckige Kellerfenster (erneuert), im Erdgeschoss eine ursprünglich dreiteilige Fensteröffnung mit Kleeblattbögen und im Obergeschoss ein Biforium mit Rundbögen. An der Hofseite reicht das Bruchsteinmauerwerk der Rückwand erheblich weiter nach Süden und schließt die Hofdurchfahrt mit ein (Abb. 151). Das Hofportal ist als verzogener Spitzbogen ausgebildet, darüber ist die massive Rückwand fensterlos. An der Straßenseite ist das Dielentor im 18. Jahrhundert erneuert worden. Die Baustruktur des Gesamthauses deutet darauf hin, dass es sich bei den

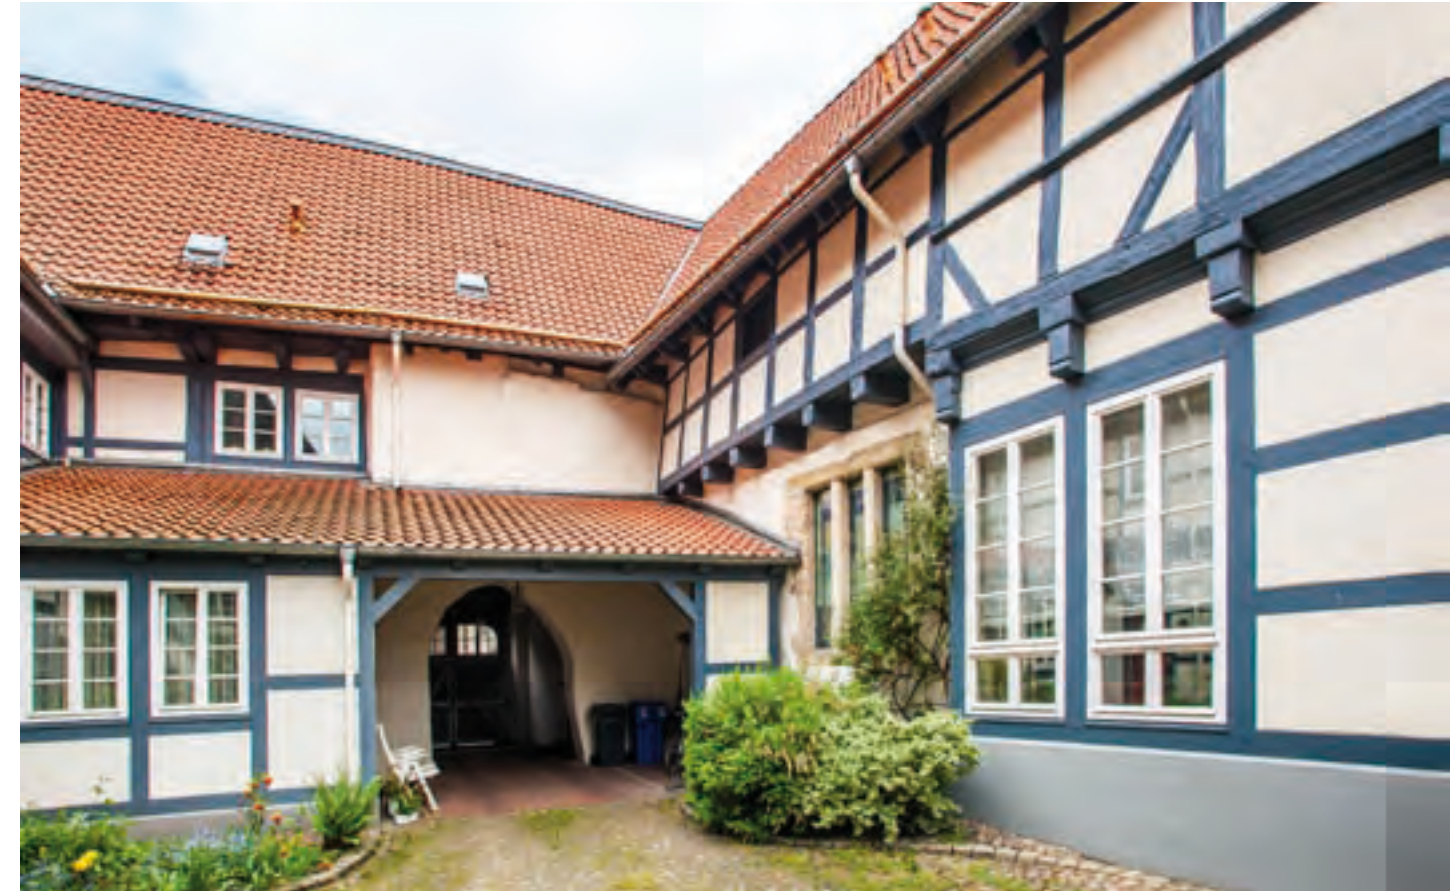
Abb. 151: Schreiberstraße 1, Blick in die Nordwestecke des Hofes mit Seitenflügel (rechts). An der teilweise steinernen Hofseite des Vorderhauses ist das spitzbogige Dielenportal erhalten. Das teilweise massive Erdgeschoss des Flügelbaus mit dreiteiligem Rechteckfenster (um 1500).

Hinter dem ehemaligen Dielenteil (heute Wohnräume) befindet sich ein Seitenflügel aus dem Spätmittelalter. In diesem Flügelbau ist das unmittelbar an das steinerne Vorderhaus anschließende Erdgeschoss ebenfalls massiv, sonst besteht er aus Fachwerk der Zeit um 1500 (Abb. 151). Der aus Bruchsteinen bestehende Teil des Seitenflügels ist mit einem leicht spitzbogigen Tonnengewölbe unterkellert und zeigt ein dreiteiliges Rechteckfenster mit einfacher Profilierung zum Hof.

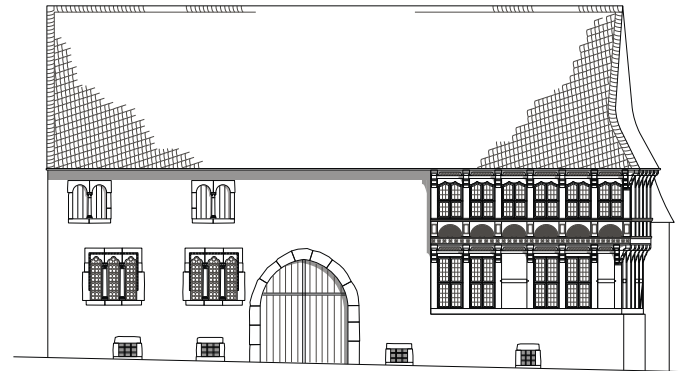
Abb. 152: Schreiberstraße 1, Rekonstruktionsversuch, Straßenfront und Grundriss Erdgeschoss, Zustand im 13. Jahrhundert mit massivem Wohnteil (Kemenate).

Abb. 153: Schreiberstraße 1, Rekonstruktionsversuch, Straßenfront und Grundriss Keller, Zustand im 16. Jahrhundert mit Wohnteil in reichem Renaissancefachwerk, .

lig neu entstand. Dafür sprechen auch Grundriss und Ausbildung der umfangreichen Unterkellerung (Abb. 153). Diese erstreckt sich unter der gesamten straßenseitigen Bebauung, ein weiteres Kellergewölbe befindet sich unter dem Südteil des Flügelbaus. Der mit einem Spitztonnengewölbe versehene Kellerraum unter dem Fachwerk-Eckhaus zur Bergstraße ragt mit seinem Sockel hoch über das Straßenniveau und schließt mit einer starken Querwand zu den Tonnengewölbekellern unter der ehemaligen Diele ab. Das Spitztonnengewölbe ist anhand einer dendrochronologischen Untersuchung eines hölzernen Fenstersturzes in das 14. Jahrhundert datiert.

eindeutig spätromanische Formen der Zeit um/vor 1200 (Abb. 155). Die Säulenbasis ist ohne Ecksporen ausgebildet, während das blockhafte Kapitell mit Rankenwerk verziert ist. Im Erdgeschoss ist das einstige Drillingsfenster wohl um 1800 zu einem rechteckigen Blockzargenfenster umgebaut worden. Das ursprüngliche Fenstergewände des 13. Jahrhunderts ist einschließlich der Kleeblattbögen jedoch weitgehend erhalten und zeigt eine aufwändige Gestaltung mit einem rahmenden Fries aus „Hundezähnen“ (Abb. 156). Der Eigentümer des Hauses ist im Besitz einer kleinen Sammlung von Spolien, die auf dem Grundstück aufgefunden wurden. Dazu gehört ein schönes und gut erhaltenes romanisches Zungenblattkapitell (Abb. 157). Es stammt möglicherweise von einer nicht mehr vorhandenen Fensteröffnung des Kernbaus von um 1200. Ob der Wohnbau nun in einer einheitlichen Bauphase mit verschiedenartigen Fensteröffnungen errichtet oder das frühgotische Erdgeschossfenster nachträglich in einen älteren Bestandsbau eingefügt wurde, ist unklar. Es ist anzunehmen, dass in der Straßenfront des Dielenteils weitere Fenstergewände aus dem 13. Jahrhundert vorhanden waren (Abb. 152). Möglicherweise war im Dielenbereich von Beginn an eine Fachwerkwand vorhanden, um die Durchfahrt abzuteilen (Abb. 152, gestrichelt dargestellt).

Tonnengewölbekeller unter der Diele. Beide Keller zeigen einen senkrecht zur Straße gerichteten Gewölbescheitel, während ein weiteres Kellergewölbe unter dem Durchfahrtsbereich der Diele einen parallel zur Straßenflucht ausgerichteten Gewölbescheitel aufweist. Auch dieses ist nachträglich zwischen den Fundamentmauern des steinernen, hochmittelalterlichen Dielenteils errichtet worden - daher rühren die großen Mauerstärken der Längsseiten (Abb. 153).

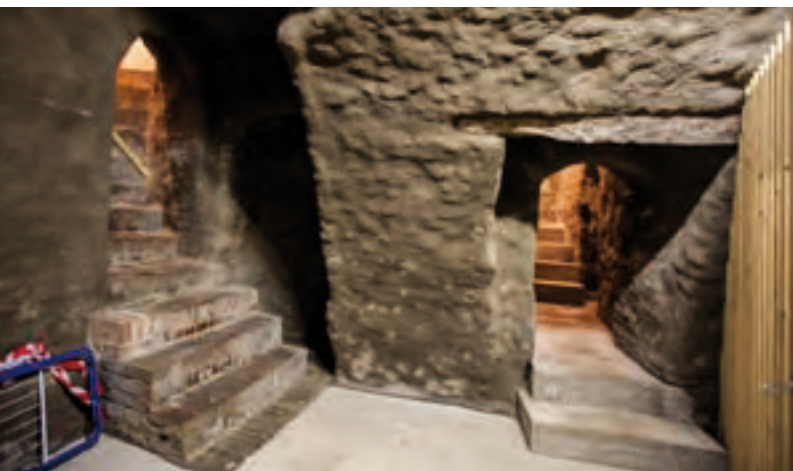
Abb. 154: Schreiberstraße 1, Spitztonnenkeller aus dem 14. Jahrhundert unter dem Fachwerckhaus zur Bergstraße (ehem. Wohnteil), Nordostecke mit den Zugängen aus dem Hausflur und vom Hof (rechts).

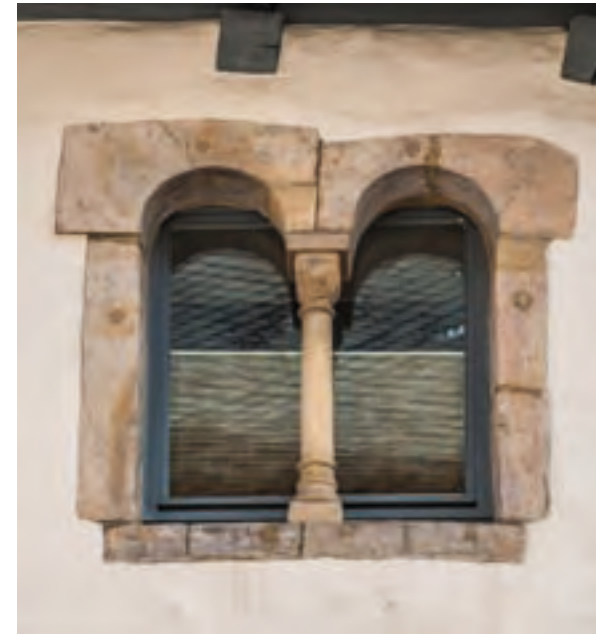
Abb. 155: Westfassade, spätromanisches Doppelfenster (Biforium) im Obergeschoss.

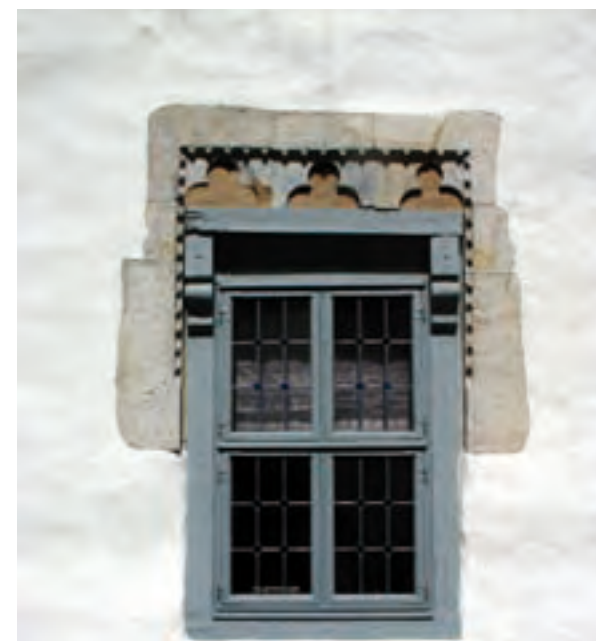
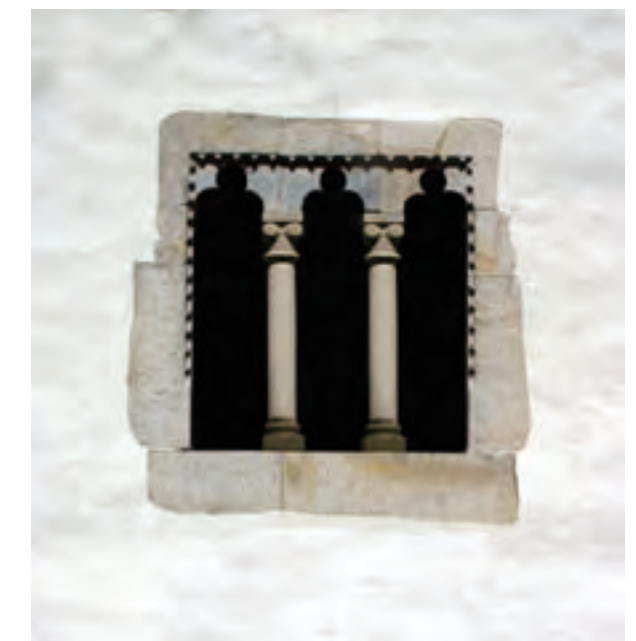
Abb. 156: Gewände eines frühgotischen Drillingsfensters am Haus Schreiberstraße 1. Das mit einem Zackenband („Hundezähne“) gerahmte Gruppenfenster wurde im 18. Jahrhundert vergrößert und damit die Architektur der Zeit um 1250 zerstört. Rechts: Rekonstruktionsversuch des ursprünglichen Zustands (Fotomontage).

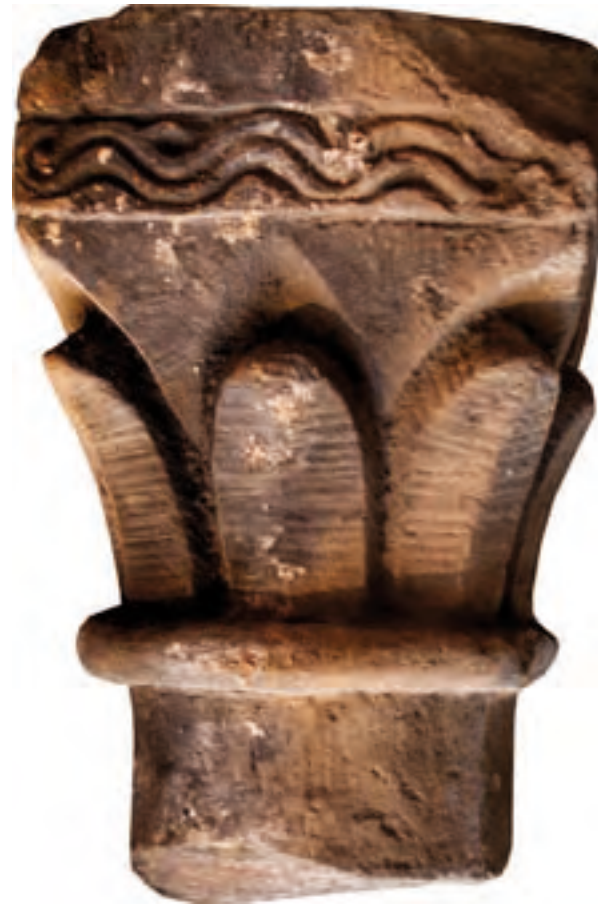
Abb. 157: Fundstück eines Zungenblattkapitells aus der Zeit um 1200 auf dem Grundstück Schreiberstraße 1 (Privatbesitz Friedrich Wilhelm Dreyer).

Die mehrfach umbaute Kemenate an der westlichen Grundstücksgrenze erhebt sich mit ihrer Putzfassade (Abb. 136, links) über einem balkengedeckten Keller. Im Erdgeschoss befindet sich eine breite und modern gestaltete Fensteröffnung, hier war zwischenzeitlich ein Laden eingebaut. Im 1. Obergeschoss zeigt sich ein einzelnes Fenster quadratischen Zuschnitts. Das 2. Obergeschoss dagegen wartet mit einem dreifach gekuppelten Fenster auf, bei dem die Überdeckungen als Stichbögen aufgemauert sind (Abb. 137 f.). Die beiden Teilungssäulchen zeigen romanische Zungenblattkapitelle (vgl. Abb. 157) und darüber, unge-

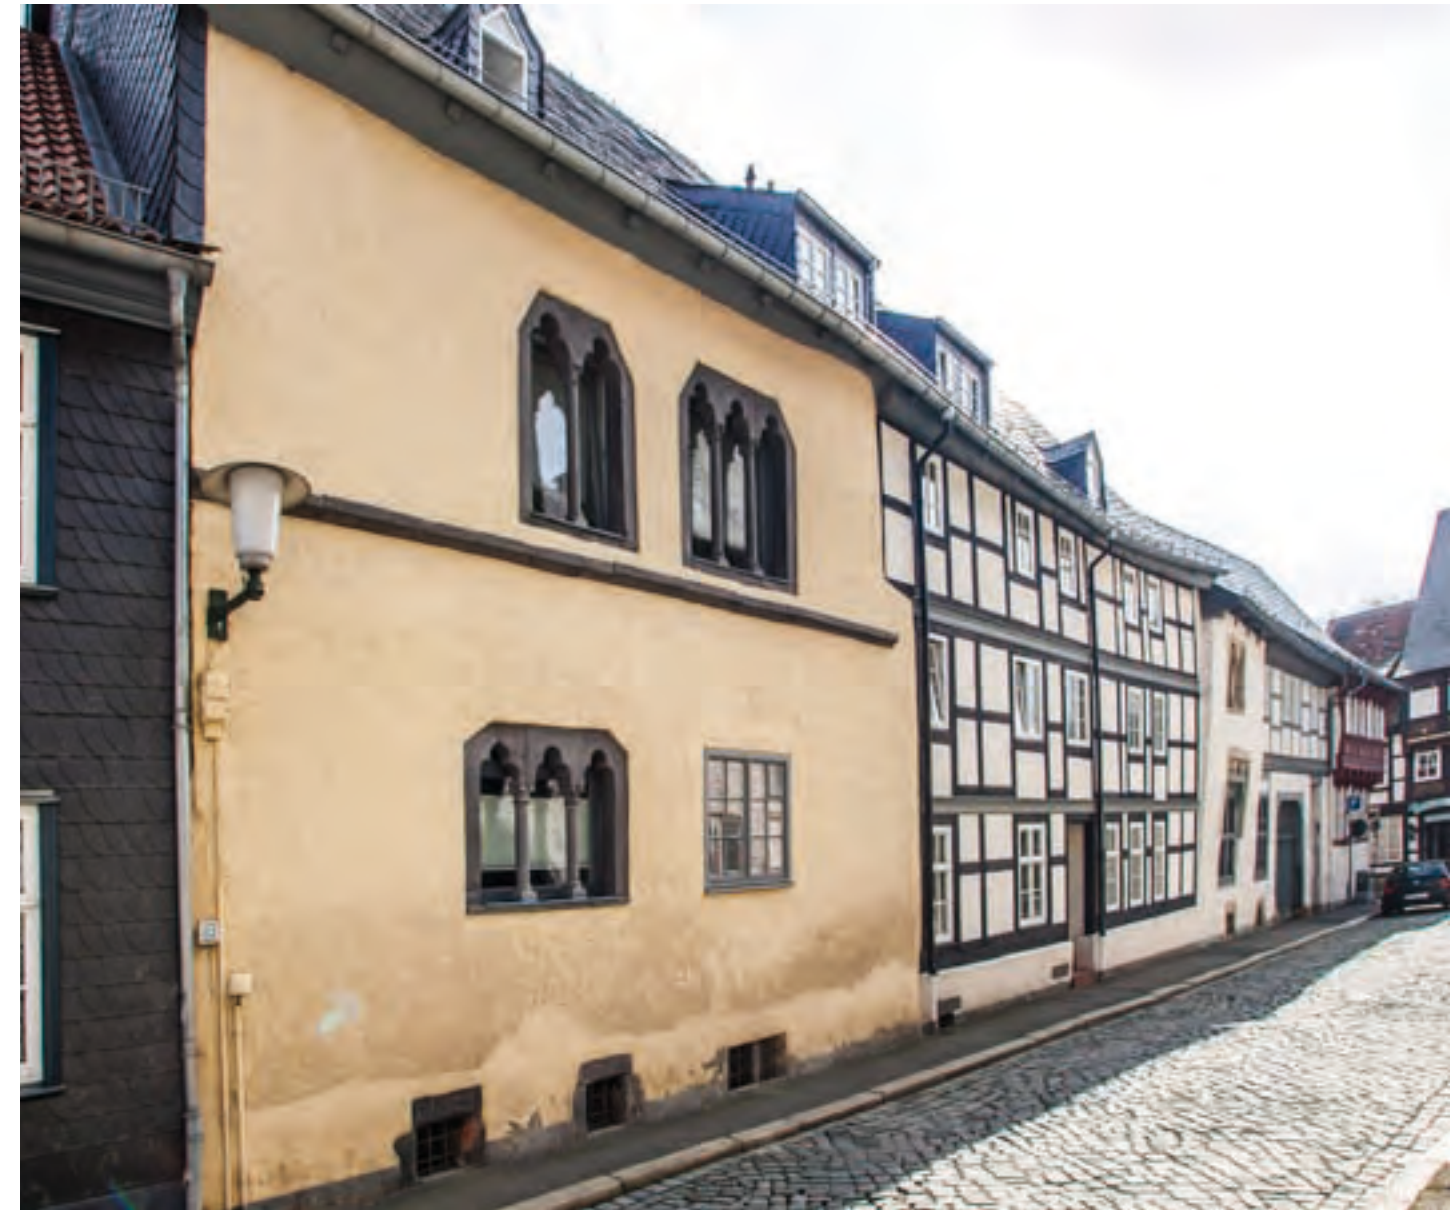
Abb. 158: Schreiberstraße 2, Blick auf die Straßenfront. Neben der frühgotischen Kemenate ist der Dielenbereich als dreigeschossiger Stockwerk-Wohnbau m 1800 in Fachwerk erneuert worden. Am Ansatz des Fachwerkbbaus deutet ein Versprung der Kemenatenfassade auf einen ursprünglich möglicherweise steinernen Dielenteil.

Als besterhaltene Kemenate aus der 2. Hälfte des 13. Jahrhunderts, der Frühgotik, kann diejenige in der Schreiberstraße 2 gelten (Abb. 158). Sie zeigt sich in klassischem Schema mit Keller, einem erhöhten Erdgeschoss und einem oberen Stockwerk. Sowohl über dem Keller als auch über dem Erdgeschoss sind die bauzeitlichen Balkenlagen noch vorhanden (Abb. 160). Die Straßenfront ist mit ihrer ursprünglichen Gliederung und Befensterung weitgehend erhalten. Im Erdgeschoss befindet sich in der Nordhälfte ein dreifaches Kleeblattbogenfenster, Teilungssäulen und mittlerer Bogenstein wurden während der denkmalgerechten Sanierung 1995 nach Analogie rekonstruiert. Das vermutlich

mit schmucklosem Balkenwerk und ohne Auskragungen ersetzt worden. Damit sind Aussagen zum ursprünglichen Dielenhaus neben der Kemenate nicht möglich. Ein leichter Versprung der straßenseitigen Kemenatenwand, der über zwei Drittel der Fassadenhöhe nach Süden reicht, könnte als frühere Fortsetzung der massiven Front über den ehemaligen Dielenteil hindeuten (Abb. 158). Das steile Satteldach zieht ohne Zäsur über das Steinwerk und den neuzeitlichen Fachwerkbau hinweg.

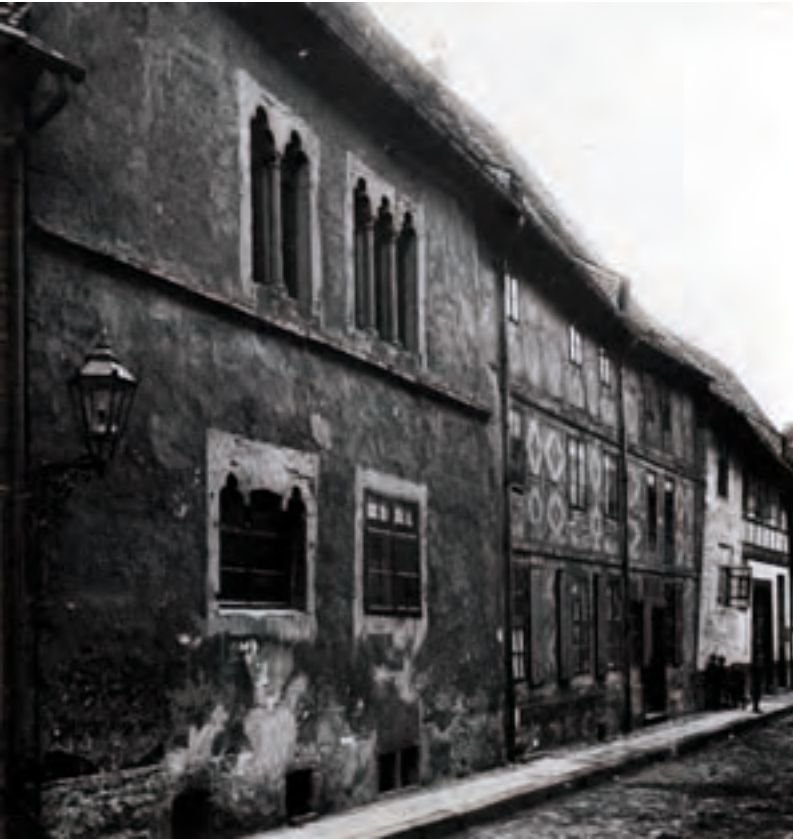
Abb. 159: Straßenfront von Schreiberstraße 2 im Zustand um 1900. Die Fachwerkfassade des anstatt des ehemaligen Dielenteils im 18. Jahrhundert errichteten Fachwerkhäuses zeigte eine Bemalung mit geometrischen Mustern.

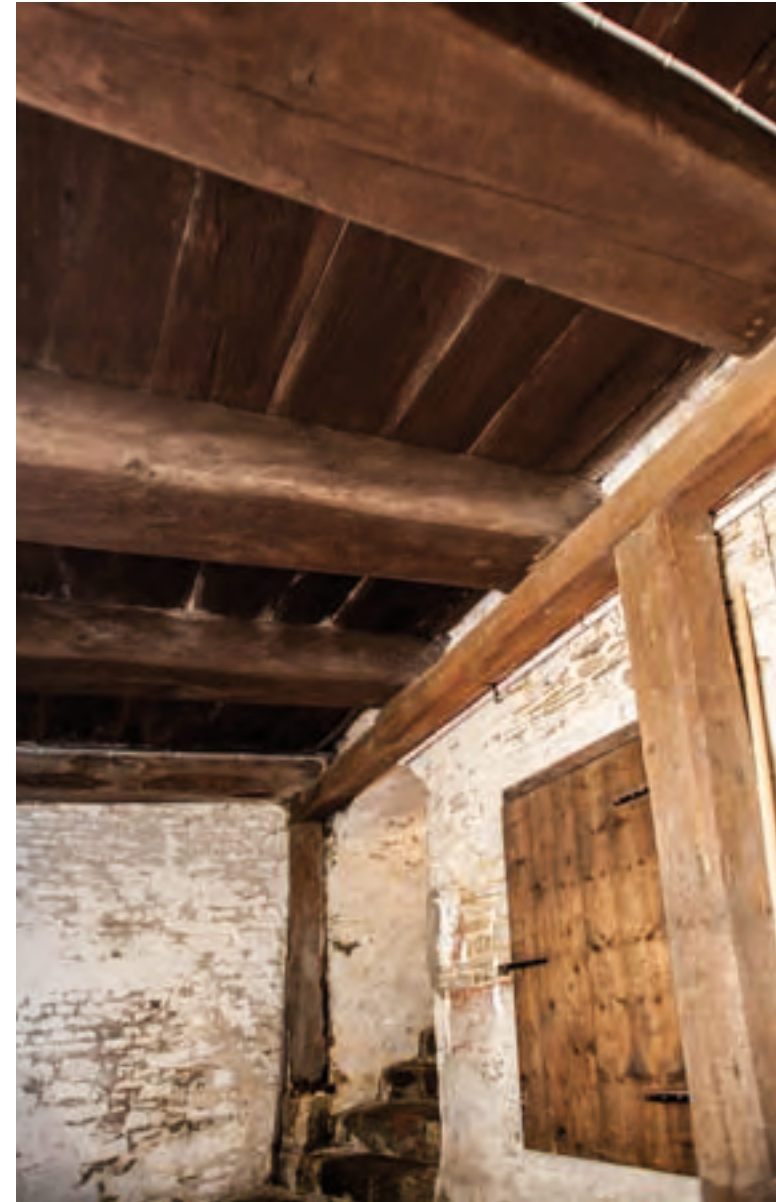
Abb. 160: Keller der Kemenate Schreiberstraße 2 mit mächtiger Balkendecke aus der Kernbauzeit um 1250. In der südöstlichen Raumecke ist der Treppenaufgang in das Erdgeschoss erkennbar (s. Abb. 164).

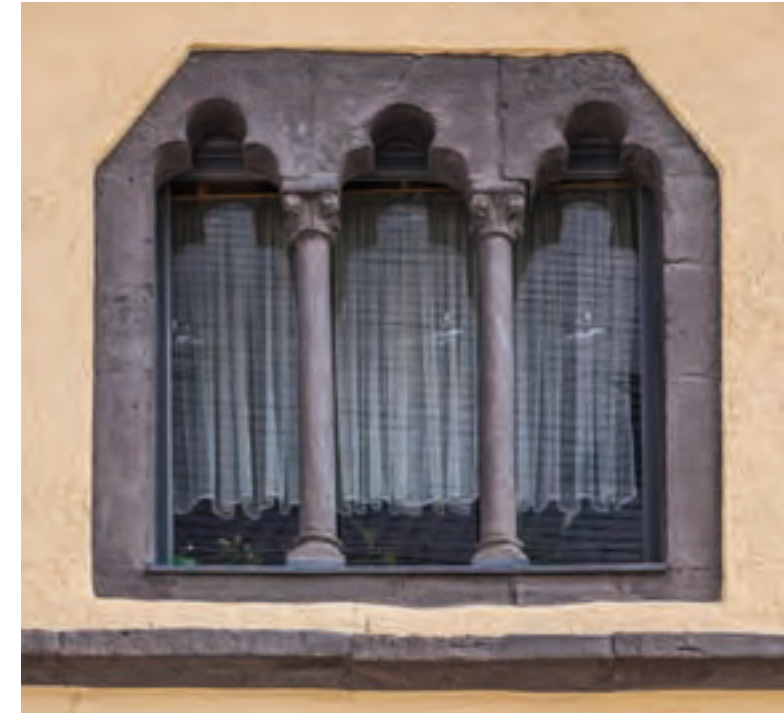
Abb. 161: Gewände eines vollständig in situ erhaltenen frühgotischen Drillingsfensters am Haus Schreiberstraße 2.

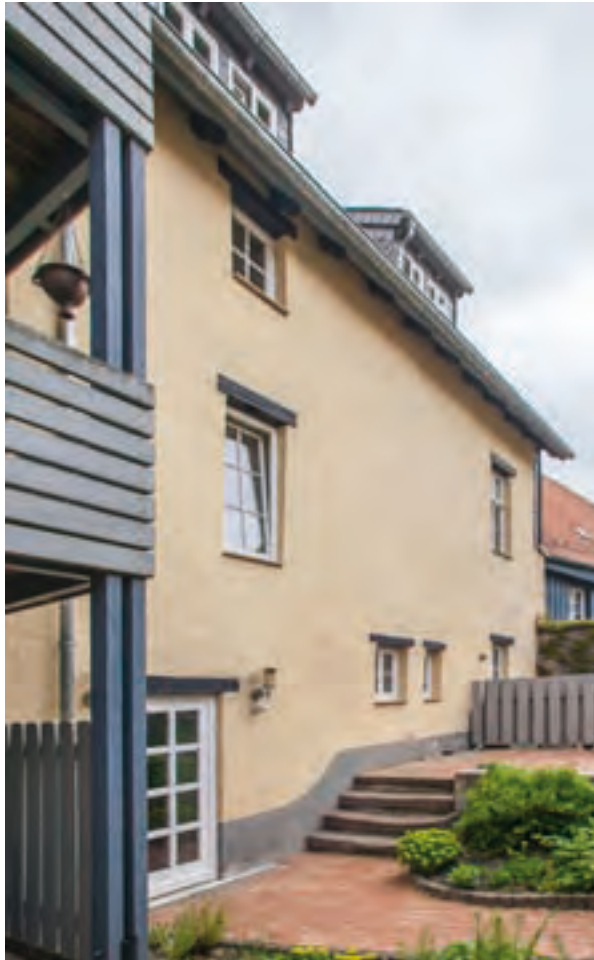
Abb. 163: Die Rückseite der Kemenate Schreiberstraße 2 zeigt Tür und Fensteröffnungen jüngerer Bauperioden.

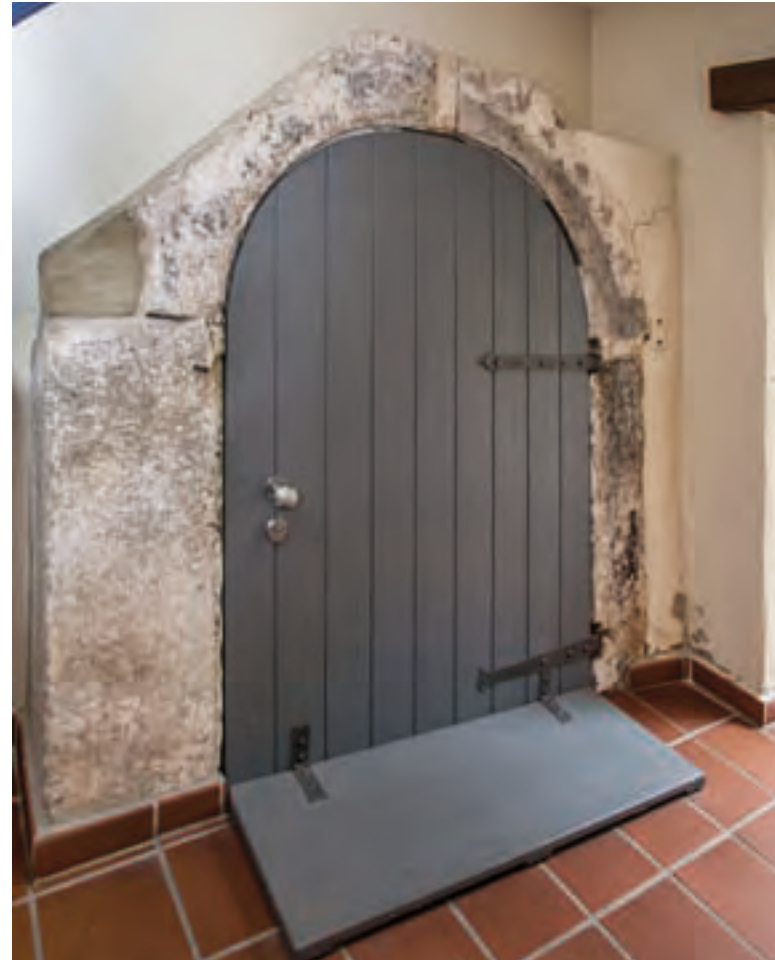
Abb. 164: Schreiberstraße 2, Treppenhaus, Rundbogentür zur Kellertreppe im Erdgeschoss mit Farbfassung.

Im heutigen Hausflur vor dem Südgiebel der Kemenate ist der vorgeschobene Kellerzugang mit seinem Rundbogenportal und einer Steintreppe, ein so genannter Kellerhals, noch erhalten (Abb. 164). Der Bogen ist aus großformatigen Werksteinen zusammengesetzt und zeigt eine ornamentale Farbfassung: Gewände und Bogen sind in Anthrazit gefasst, der Bogen zusätzlich mit einem Fries stilisierten Blattwerks gerahmt. Die obere Fortsetzung des Frieses deutet auf einen ursprünglich horizontalen Abschluss des Kellerhalses hin. Der überaus wertvolle Fassungsbeleg gibt Hinweise auf die Farbgestaltung von mittelalterlichen Innenräumen gleichermaßen wie zum Erscheinungsbild von Fassaden steinerner Häuser der Gotik. Hinter dem modernen Treppenaufgang über dem Kellerhals befindet sich ein gefaster Spitzbogen. Er ist heute zugesetzt und

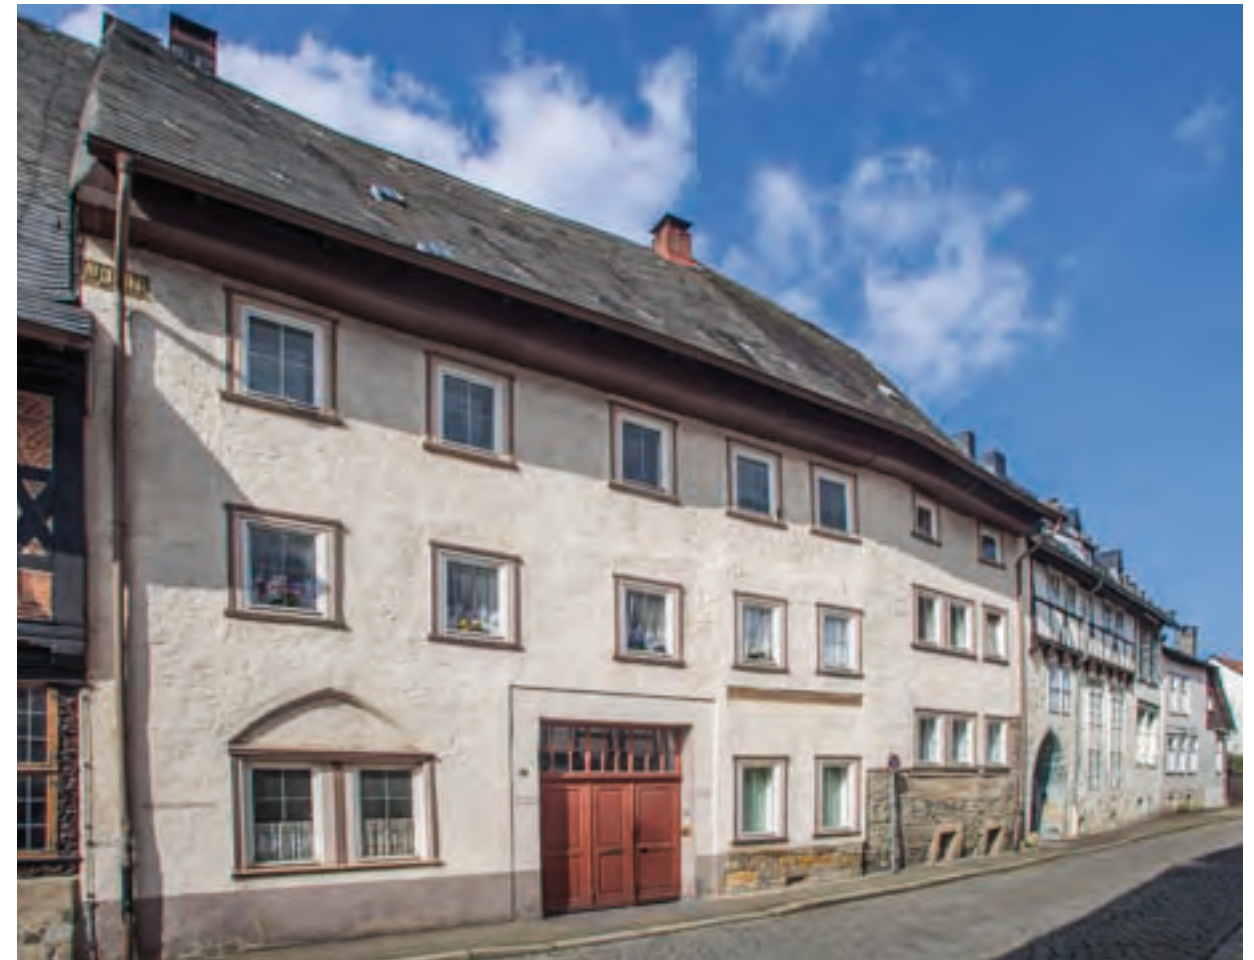
Abb. 165: Schreiberstraße 11, Ostfassade. Das hohe Alter des Hauses ist nur noch an Details wie dem vermauerten Spitzbogenportal und einem Inschriftbalken erkennbar. Rechts anschließend: Schreiberstraße 10 und 9.

Eine in ihrer Bausubstanz zwar erhaltene, aber heute als solche nicht mehr erkennbare romanische Kemenate birgt das Haus Schreiberstraße 11. Die verputzte Straßenfront des Hauses (Abb. 165) weist anhand verschiedener Details trotz der jüngeren Eingriffe auf eine wechselvolle Baugeschichte hin: ein Spitzbogen-

portal, ein Inschriftstein von 1502, ein Inschriftbalken und zwei Kellerfenster, von denen eines mit 1696 datiert ist. Auf den romanischen Kernbau gibt das Bauwerk äußerlich keinen Hinweis. Im nördlichen Hausdrittel (rechts) steckt jedoch das Bruchsteinmauerwerk einer spätromanischen Kemenate. Ihre Straßenfront ist bei Mithoff (Mittelalterliche Kunstwerke in Goslar, 1857) im Zustand des mittleren 19. Jahrhunderts abgebildet (Abb. 166). Leider wurde die Fassade nach 1870 verändert und die meisten historischen Spuren dabei beseitigt. Die Ansicht bei Mit-

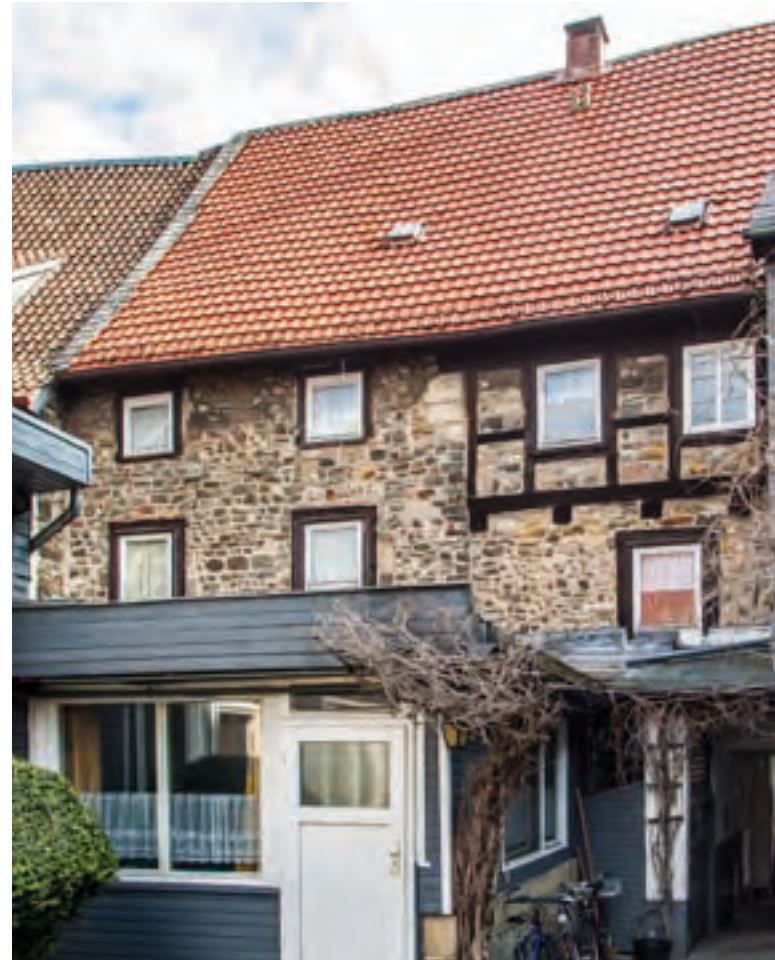
Abb. 167: Rückfront des Steinhauses Schreiberstraße 11 mit Kemenate (links) und Speicherstock aus Fachwerk (wohl von 1502). Rechts: Hofdurchfahrt.

südlichen Giebelansatz) datiert ist. Damals wurde der Dielenteil mit seinem Spitzbogenportal und großen Dielenfenstern in Stein neu errichtet. Außerdem entstand gleichzeitig ein 2. Obergeschoss mit gefasten Rechteck-Doppelfenstern. Es wurde vermutlich als Speicherstock genutzt und erstreckte sich einheitlich über Dielenteil sowie Kemenate. An der Hofseite des Hauses ist die Breite der Kemenate anhand einer senkrechten Baufuge noch deutlich ablesbar (Abb. 167). Dort erstreckt sich das Bruchsteinmauerwerk der Kemenate bis an die Traufe. Das 2. Obergeschoss
