**Beiträge zur Geschichte der Stadt Goslar
Goslarer Fundus**

Band 56

**Aus Stein gebaut
Goslars mittelalterliche Wohnhäuser**

Verlag für Regionalgeschichte
Bielefeld 2016

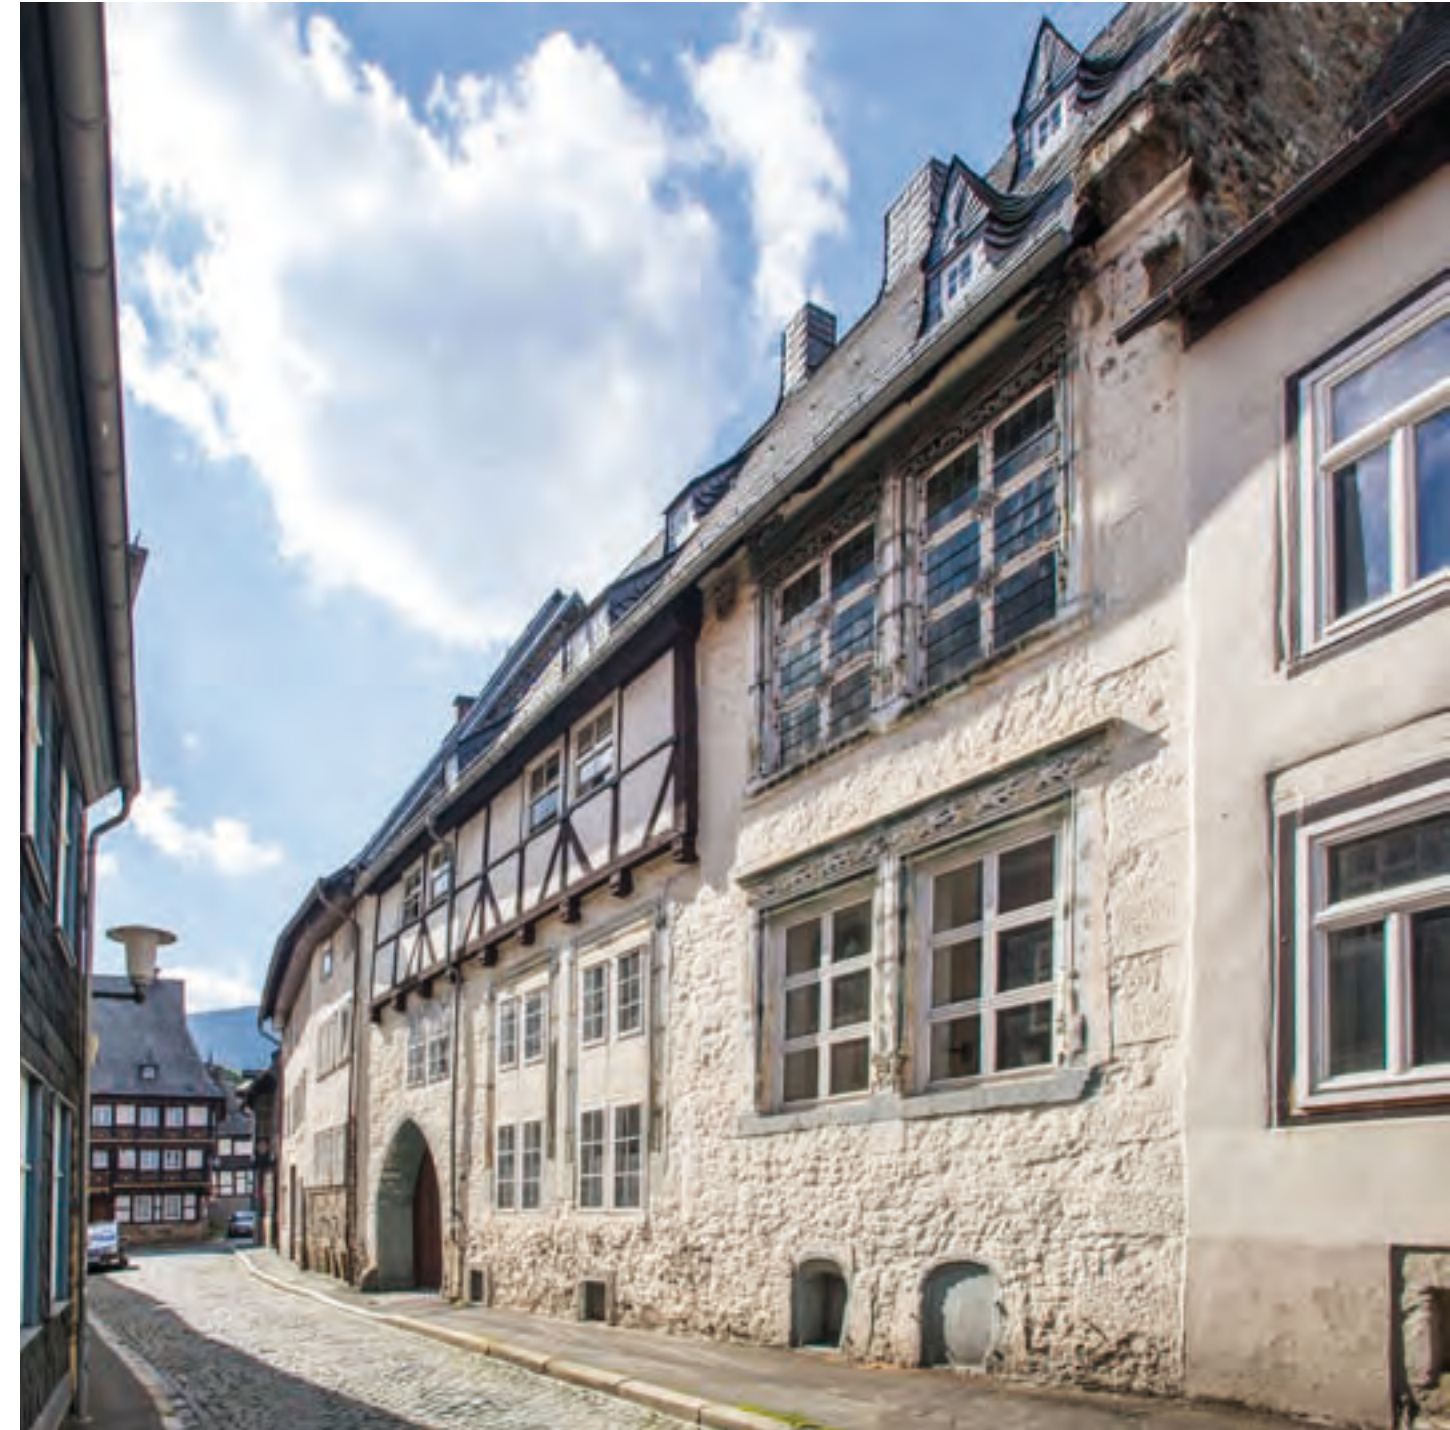
Abb. 170: Nordostansicht des Hauses Schreiberstraße 10 mit unterkellertem Wohnteil (rechts) und anschließendem Dielenteil mit Spitzbogenportal. Im Hintergrund: Einmündung Schreiberstraß/Bergstraße mit Magnus-Karsten-Haus.

Eine besondere Preziose ist das Patrizierhaus Schreiberstraße 10 an der Westseite der Schreiberstraße (Abb. 170). Das inschriftlich mit der Jahreszahl 1518 datierte Haus zeigt an mehreren Stellen zwei Familienwappen. Eines dieser Wappen (gekreuzte Weinranken mit Trauben) repräsentiert die alte Goslarer Patrizierfamilie Balder, die Zugehörigkeit des zweiten Wappens (zwei Stile mit Blüte) ist unklar. Als Bauherr fungierte sehr wahrscheinlich Carsten Balder, der 1529–1547 das Amt des Bürgermeisters bekleidete.

Das spätgotische Bürgerhaus lässt in der Fassadengestaltung seine klassische Teilung in einen Wohnteil und einen Dielenbereich erkennen (Abb. 170; 173). Das Bruchsteinmauerwerk der Straßenfront ist, seit ihrer letzten umfassenden Sanierung im Jahr 1986, mit einer Kalkschlämme versehen. Ältere Fotografien zeigen das Haus mit einem glatten Verputz, der auch den Fachwerkteil überzog (Abb. 174). Am südlichen, linken Ende der Fassade befindet sich,

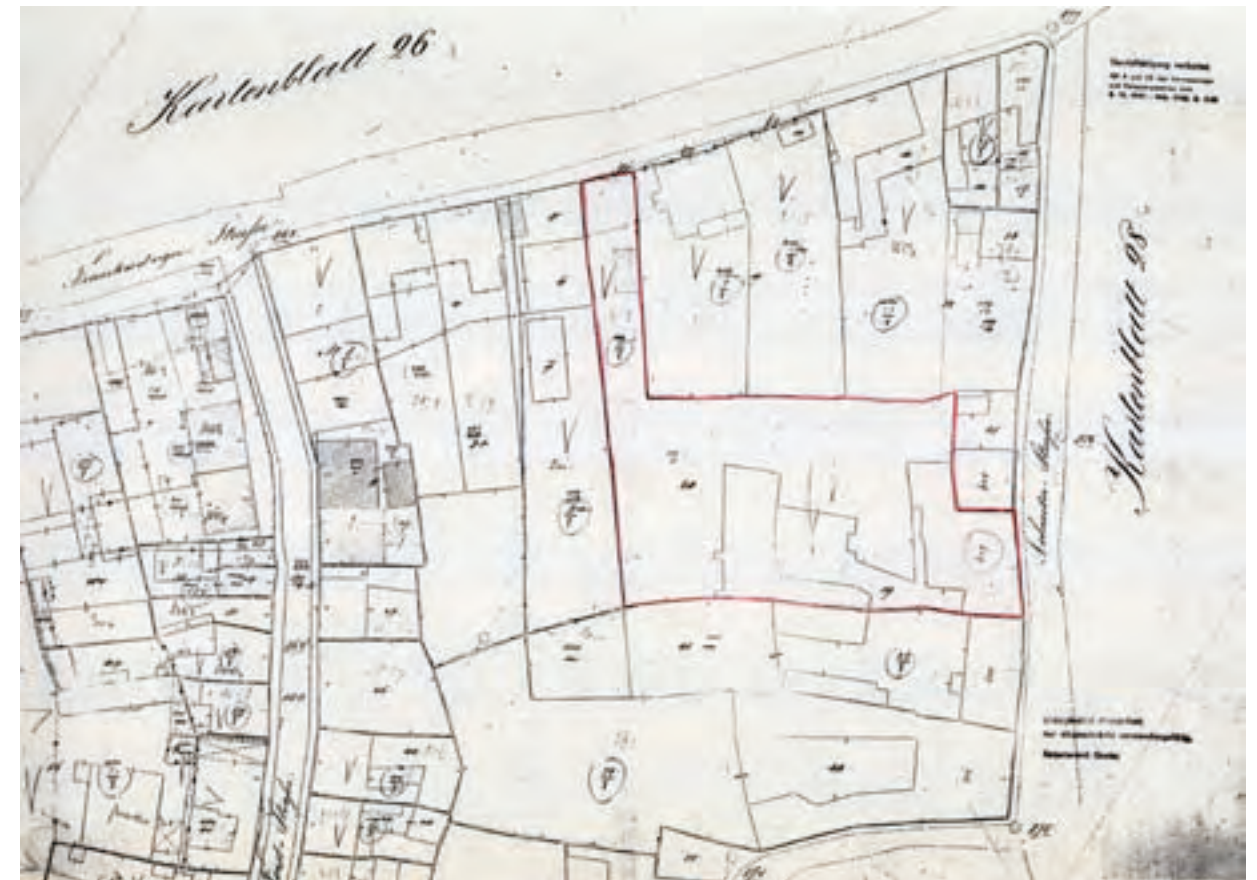
Abb. 172: Lageplan des Quartiers Schreiber- und Frankenberger Straße mit der Parzelle Schreiberstraße 10. Der 1875 entstandene Plan zeigt eine Verbindung der Parzelle zur Frankenberger Straße (Archiv Wolfgang Korth).

ist bereits auf einem Katasterplan von 1875 dargestellt (Abb. 172). Seinerzeit besaß das Grundstück Schreiberstraße 10 auch eine schmale Verbindung mit der Frankenberger Straße. Neben dem Vorderhaus existieren auf dem Grundstück Schreiberstraße 10 noch ein scheunenartiges Wirtschaftsgebäude und ein eingeschossiger Fachwerkbau, der sich unmittelbar hinter dem Haus Nr. 9 erstreckt.

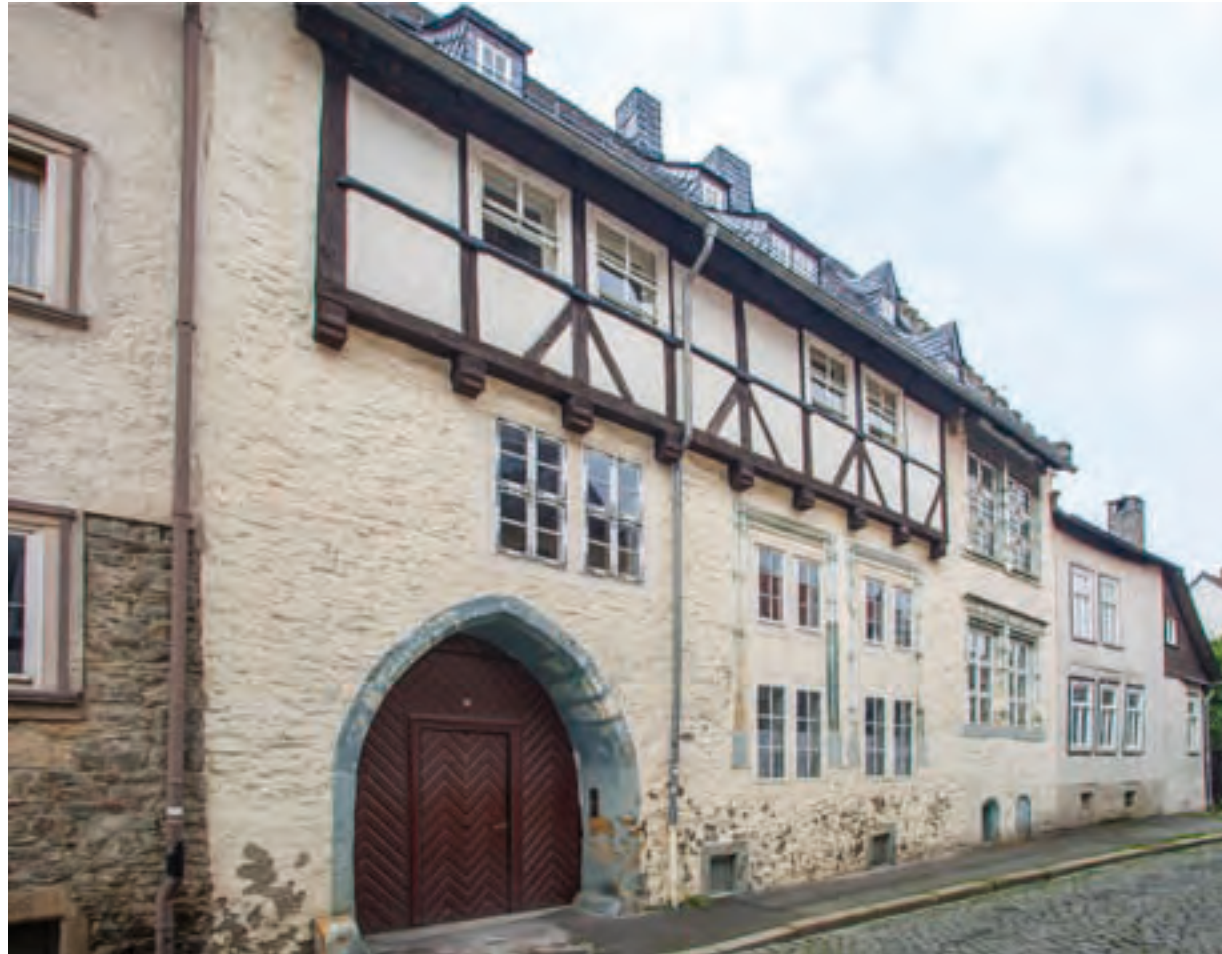
Abb. 173: Schreiberstraße 10, Blick auf die Straßenfront von Südosten.

Belichtung der Diele zu ermöglichen. Für die über der Durchfahrt eingerichteten Wohnräume sind Fensteröffnungen in die steinernen Außenwände eingebrochen worden (Abb. 173; 175; 205).

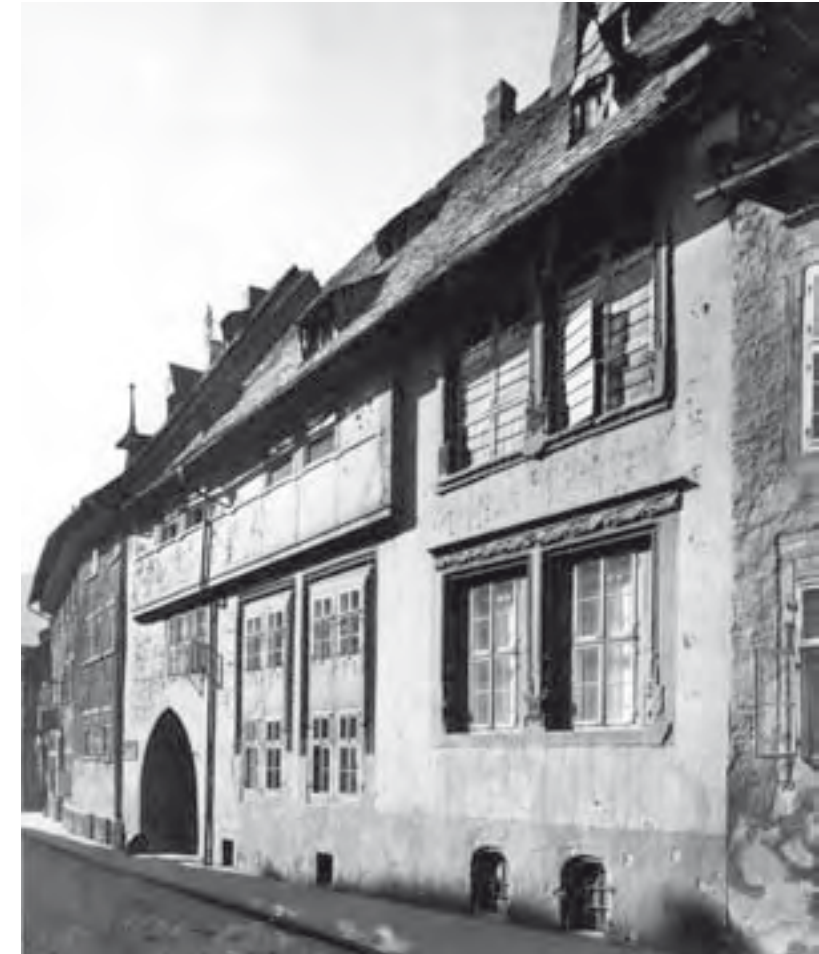
Abb. 174: Nordostansicht des Hauses Schreiberstraße 10 mit vollflächig verputzter Straßenfront, um 1930 (Archiv Wolfgang Korth).

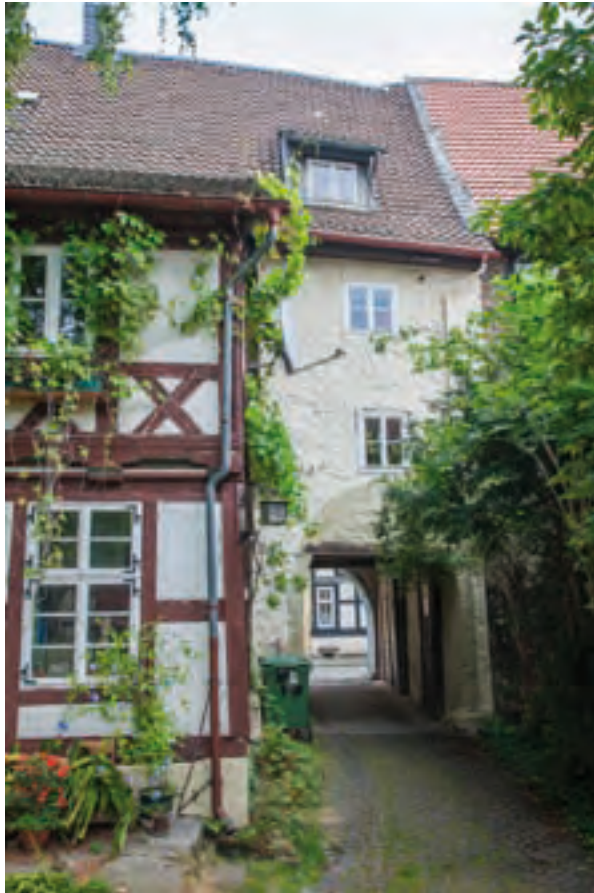
Abb. 175: Westansicht des Hauses mit hofseitigem Dielenportal.

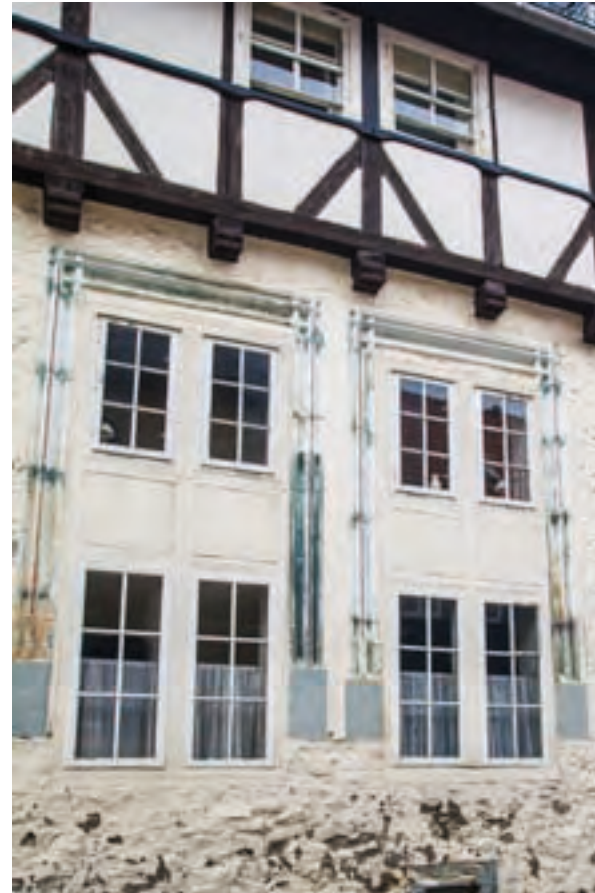
Abb. 176: Straßenfassade, Blick auf die ursprünglichen Dielenfenster mit nachträglicher Geschossteilung.

Der mittlere Bereich der Straßenfront wird von zwei hohen Fenstergewänden geprägt (Abb. 176). Die Werksteinrahmungen zeigen Profilierungen mit Birnstäben und Kehlen, die sich am Sturz durchdringen. An den unterseitigen Abläufen fußen die Profilstäbe auf taustabverzierten Sockelzylindern. Die kernbauzeitlichen Fenstergewände dokumentieren die ursprünglichen, zweibahnigen Dielenfenster. Mit dem Einbau eines Zwischengeschosses in der Diele im 18. Jahrhundert wurden Teilungsposten und Sohlbänke herausgenommen, die großen Fensteröffnungen mit Fachwerk zugesetzt und dort die zweigeschossige Befensterung zur Belichtung der neu entstandenen Räume angelegt. Im Zuge des barocken Umbaus entstand auch das Doppelfenster über dem Dielentor mit seinen Balkenzargen. Zu dieser Bauperiode gehören außerdem die beiden rechteckigen Kellerfenster mit ihren steinernen Gewänden im Dielenteil, sie belichten ein nachträglich geschaffenes Kellergewölbe unter dem Dielenraum.

Das Zwischengeschoss ist in seiner heutigen Form während der umfassenden Umbauten der Barockzeit entstanden. Im kernbauzeitlichen Zustand von 1518 reichte die Diele bis unter die Balkenlage des Speicherstocks. Einen deutlichen Beweis für diese Situation liefern die hohen Dielenfenster, die ihre nachträgliche horizontale Teilung deutlich zu erkennen geben (Abb. 176). Im Zwischengeschoss (Abb. 204) zeigt sich eine kleinteilige Raumstruktur, die ebenfalls aus der barocken Bauperiode stammt. Die zweiläufige Treppe aus dem Erdgeschoss führt in eine kleine Diele, von der aus die Wohnräume zugänglich sind. Am Treppenausgang befindet sich ein Hängepfosten, der an der Balkenlage über dem Zwischengeschoss befestigt ist (Abb. 200). Er nimmt einen Teil der Belastung des Deckenbalkens auf, der die Treppenkonstruktion trägt. In der Dielenwand zum straßenseitigen Wohnzimmer sind Fensteröffnungen eingefügt, um eine indirekte

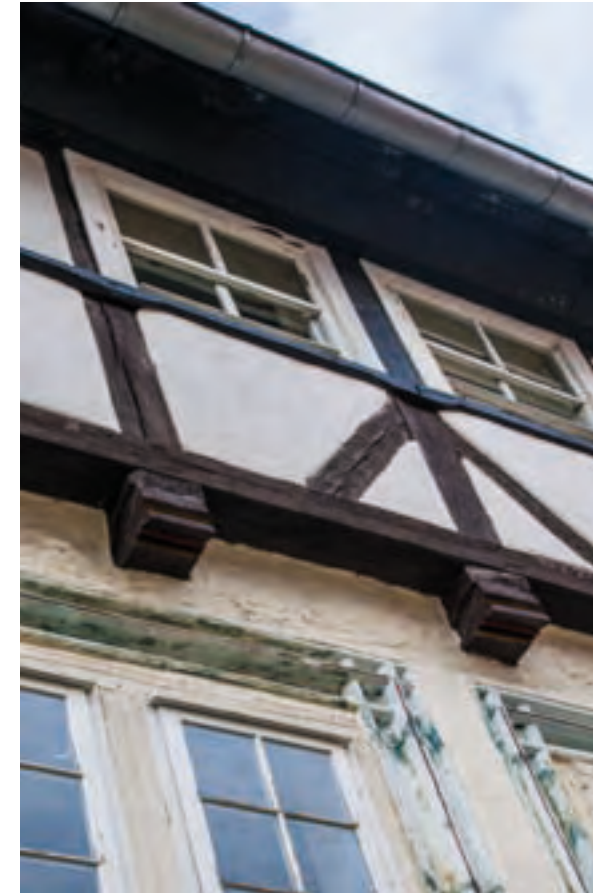
Abb. 177: Speichergeschoss, Detail der Auskragung mit Birnstab-Balkenköpfen. Sie waren zwischenzeitlich abgesehen und wurden 1986 mit ihren Profilen wieder ergänzt.

Über dem heute eineinhalbgeschossigen Dielenteil mit Erd- und Zwischengeschoss krägt ein in Fachwerk gezimmertes Obergeschoss vor (Abb. 177). Dieses erstreckt sich mit acht Gefachbreiten zwischen dem massiven Südgiebel und dem zweigeschossigen Wohnteil, der das nördliche Gebäudedrittel umfasst. Das Fachwerk markiert den ehemaligen Speicherstock und gehört zum kernbauzeitlichen Bestand des Baudenkmals. Seine Balkenköpfe zeigen spätgotische Birnstabprofile (1986 erneuert), die Brüstung schließt mit einem vorgeblatteten, gefachweise abgefasten Brustriegel ab. An jedem zweiten Fassadenständer befinden sich Fußstreben. Die Traufe des Fachwerkstocks ist mit Brettern verschalt und befindet sich in gleicher Höhe mit derjenigen des Wohnteils. Im einstigen Speicherstock befinden sich noch

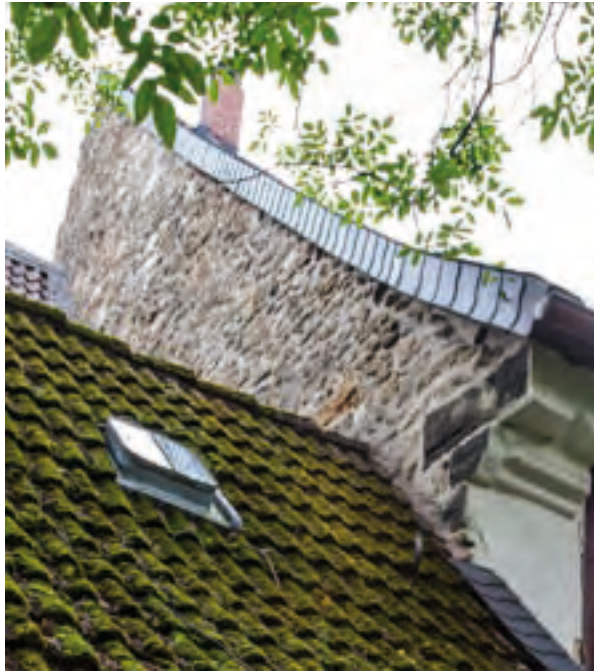
Abb. 179: Blick von Nordwesten auf den nördlichen Brandgiebel. Der asymmetrische Bruchsteingiebel reicht bis an die Rückfront des hofseitigen Fachwerkanbaus.

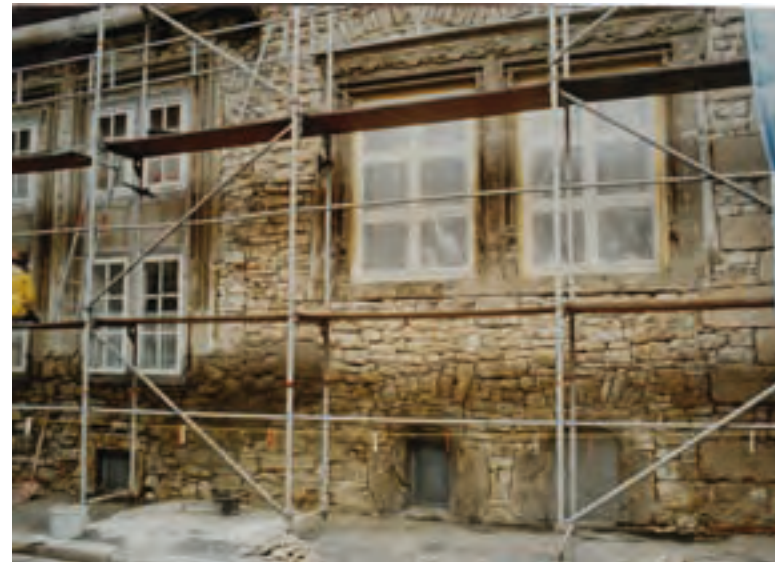
Abb. 180: Putzfreilegung der Straßenfassade während der Sanierungsarbeiten 1986. Die Aufnahme zeigt den Bereich der Kemenate im Übergang zum Dielenteil.

Dielenbereich abgeteilt und somit nach dem Schema einer Kemenate angelegt. Er beinhaltet einen hohen, balkengedeckten Keller, einen Wohnraum im entsprechend erhöht liegenden Erdgeschoss und eine besonders repräsentativ gestaltete Saalstube im Obergeschoss. Während der Sanierung von 1986 entstandene Fotografien (Abb. 180) zeigen den baulichen und bauzeitlichen Zusammenhang zwischen Wohnteil und Dielenbereich. Zwischen den beiden Hausteilen sind an der Straßenfront im Bruchsteinmauerwerk lediglich Spuren einer Baunaht sichtbar, demnach sind Kemenate

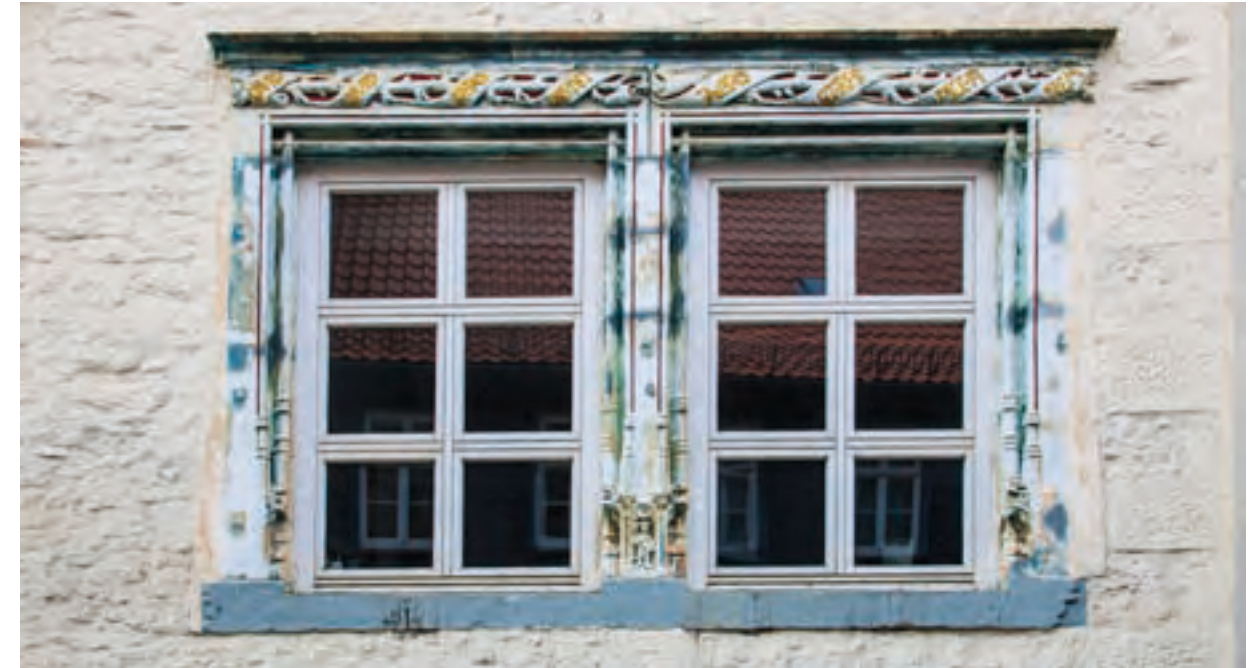
Abb. 181: Fensteröffnungen im Erdgeschoss des Wohnteils.

und Dielenteil vermutlich in kurz aufeinander folgenden Abschnitten errichtet worden. An der nördlichen Hausecke weist der Wohnteil dagegen eine kräftige Eckquaderung mit großen Werksteinen auf. Die beiden bauzeitlichen Kellerfenster sind verhältnismäßig großformatig und zeigen profilierte Gewände mit gerundeten Sturzsteinen. Die Fensteröffnungen der Wohnräume gehören zu den prächtigsten in der spätgotischen Architektur Goslars (Abb. 181 f.). Wie sich bei genauer Betrachtung herausstellt, war ihre ursprüngliche Gestalt jedoch noch reicher ausgebildet als der heutige

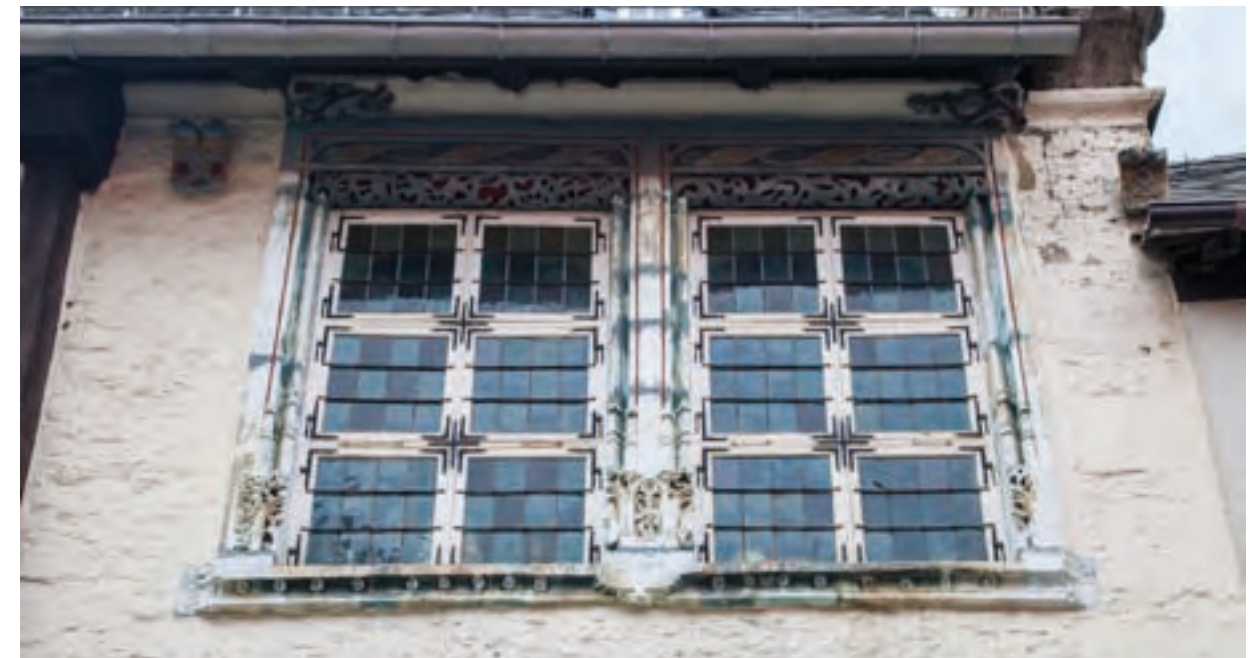
Abb. 182: Wohnteil (Kemenate), Fensteröffnungen im Obergeschoss mit Traufgesims und Drachenfiguren.

den Tag vor dem Namenstag der beiden Jünger Jesu und vor dem Geburtstag des für Goslar so bedeutenden Kaisers Heinrich III (1017-1056). Über dem Sturz der Obergeschossfenster lugen zwei fast vollplastische, in das Traufgesims eingebettete Drachenfiguren hervor (Abb. 185 f.). Knapp unterhalb der Traufe werden die Fenster von den beiden Familienwappen flankiert (Abb. 187 f.). An den Fenstergewänden sind verschiedenartige Steinmetzzeichen zu beobachten (Abb. 184).

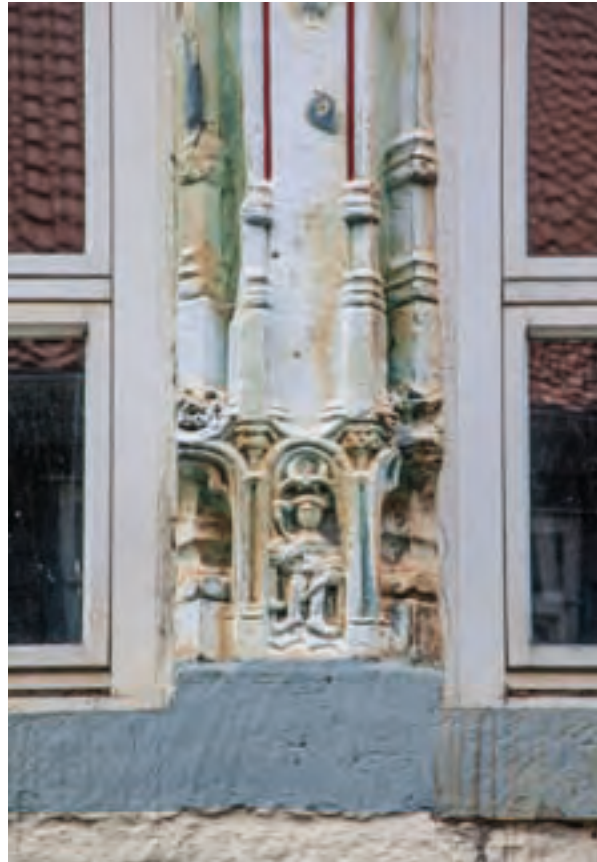
Abb. 183: Detail des Obergeschossfensters, Mittelpfeiler mit Miniaturarkade. Innerhalb der Pfeilerarkade Reliefdarstellung einer Kriegerfigur. Ähnliche Figuren finden sich auf zeitgenössischen Darstellungen, so bei Lucas Cranach.

Sohlbank dagegen weitgehend erhalten, hier zeigt der Befund am Mittelpfeiler eine glatt abgeschlagene Verkröpfung des Profils. Über den Sohlbänken beider Doppelfenster setzten die Gewändepfosten über fragmentarischen Blendarkaden an. An den breiten Mittelpfosten sind die Blendbögen dieser Miniaturarkade jeweils vollständig erhalten und rahmen figürliche Reliefs (Abb. 183). Sie stellen zeitgenössische Krieger- bzw. Soldatenfiguren dar. Die übrigen Reste der Arkaturen enden jedoch abrupt an den heutigen Gewändekanten. Demnach sind hier Teile der ursprünglichen Fensterbrüstungen, die oberhalb der Sohlbankgesimse aufgebaut waren, zur Vergrößerung der Öffnungen herausgenommen worden. Mit ihren Blendarkaden bildeten die Kemenatenfenster eine Besonderheit in der spätgotischen Architektur Goslars. Hinter den Fragmenten

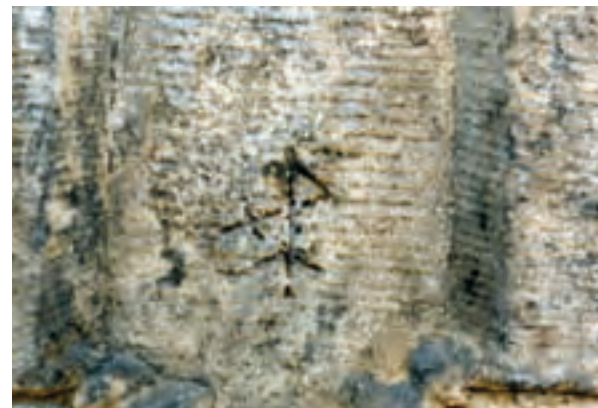
Abb. 184: Steinmetzzeichen am Fenstergewände im Obergeschoss des Wohnteils (Archiv Wolfgang Korth).

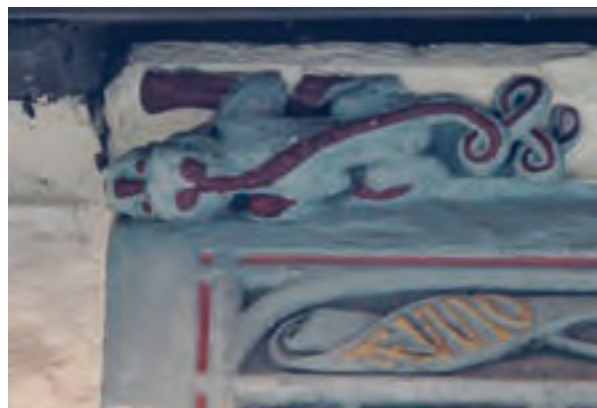
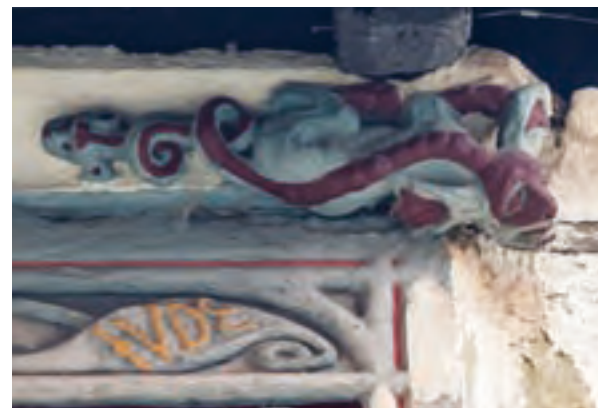
Abb. 185; 186: Drachenfiguren am Traufgesims über den Obergeschossfenstern der Kemenate.

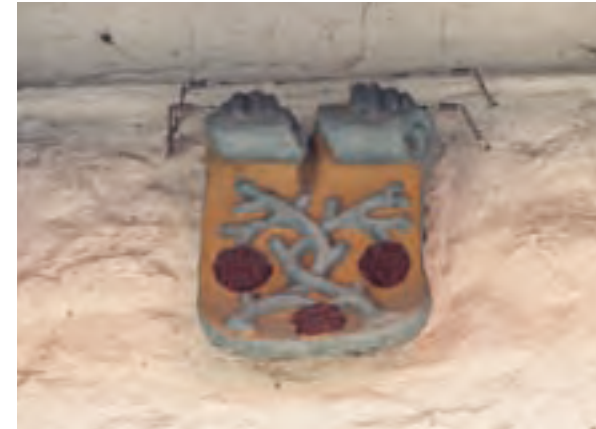
Abb. 187: Wappen der Patrizierfamilie Balder mit verschlungenen Zweigen und drei Trauben unter dem Traufgesims.

Diese Löwen hielten vorn die beiden Familienwappen, diese sind heute an der Straßenfront angebracht (Abb. 187 f.). Ein besonderes Gepräge erhält die Saalstube durch ihre reich gestaltete Balkendecke (Abb. 214). Vier längs über den Raum gespannte Deckenbalken weisen eine stark plastische Wulst-Kehle-Profilierung auf, in Querrichtung ist die Decke mit entsprechenden Profilen kassettenartig gegliedert. Diese farbig gefassten Profilierungen sind um die Balkenquerschnitte herum verkröpft und durchdringen sich an deren Unterseiten mit den Balkenprofilen. An den Kreuzungspunkten sind insgesamt sieben (nach Vorlage von zwei erhaltenen Exemplaren neu angefertigte) Wappenschilde angebracht, sie tragen die aufgemalten Wappen der seinerzeit sieben Kurfürstentümer des Hl. Römischen Reiches Deutscher Nation (Mainz, Köln, Trier, Brandenburg, Sachsen, Böhmen und Pfalz, Abb. 215). Die zwölf Deckenfelder (Kassetten) zeigen eingelegte Dielen mit aufwändigen Bemalungen (Abb. 216). Diese befinden sich auf verschiedenfarbigen, monochromen Hintergründen und zeigen vielfältige Muster nach dem Vorbild zeitgenössischer Ornamente. Es handelt sich um miteinander verschlungene Pflanzen- und Tiermotive sowie Fabelwesen: Motive, die aus der Formenwelt der oberitalienischen Frührenaissance stammen und im frühen 16. Jahrhundert anhand von Holzschnitten und Stichen auch nördlich der Alpen verbreitet wurden. Die Fensternischen sind von einer Abfassung gerahmt, ihre Brüstungen zeigen einen gestuften Aufbau. Es fehlen, wie auch im „Barockzimmer“ und an den Dielenfenstern, die ursprünglichen Teilungsposten der Fensteröffnungen mit ihrer spiralförmigen Profilierung. Fragmente dieser Fensterpfosten befinden sich im Lapidarium der Kaiserpfalz. Neben dem Zugang von der Diele her ist die Saalstube auch von dem Wohnraum im rückwärtigen Anbau aus zu betreten. Beide Türstel-

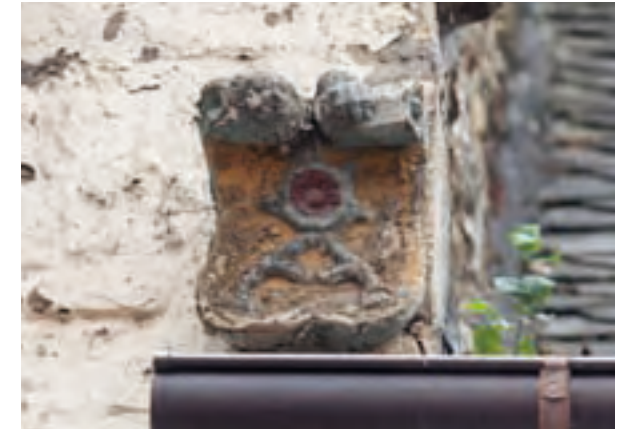
Abb. 188: Bisher unbekanntes Allianz-Wappen an der nordöstlichen Gebäudeecke. Die beiden Wappen an der Dachtraufe stammen von den kauern den Löwen des Saalkamins, vgl. Abb. 210. Die Tatzten stammen von den Kaminlöwen.

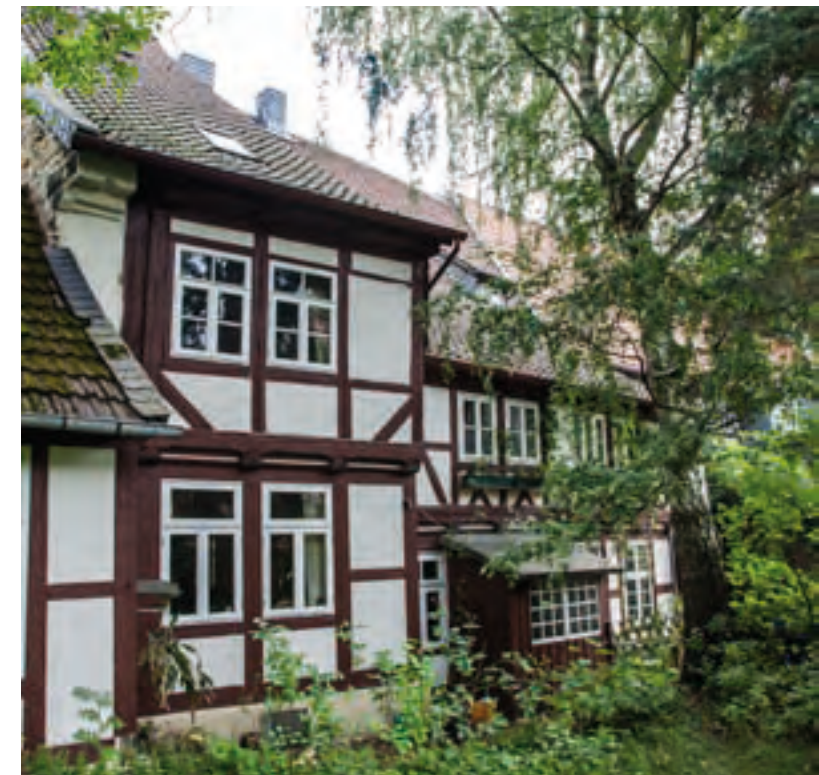
Abb. 189: Hofansicht mit den beiden um 1700 entstandenen Anbauten aus Fachwerk.

Die Hofseite des Baudenkmals wird von zwei unterschiedlich breiten und tiefen, zweigeschossigen Fachwerk-Anbauten geprägt (Abb. 189). Sie erheben sich über verschiedenartig gewölbten Kellerräumen. Das Fassadengefüge beider Anbauten weist Merkmale auf, die eine Datierung in das späte 17. Jahrhundert ermöglichen. Obergeschosse und Traufen zeigen leichte Vorkragungen mit schlicht profilierten Balkenköpfen und Füllhölzern. Die Obergeschosswellen zeigen gefachweise Abfasungen, die karniesförmig zu den Balkenköpfen ablaufen, am rechten Gebäudeteil nach dem Vorbild der „Siemensshausschwelle“. In den Obergeschoss-Brüstungen des breiteren Anbaus hinter dem Dielenteil befinden sich Andreaskreuze. Die Anbauten verdecken die kernbauzeitliche, steinerne Rückwand des Hauses, die lediglich im Bereich der Hofdurchfahrt in Erscheinung tritt. Über den Anbauten sind Schlepddächer errichtet, die mit flachen Neigungen an das Hauptdach anschließen. Der tiefere, nordostseitige Anbau erstreckt sich

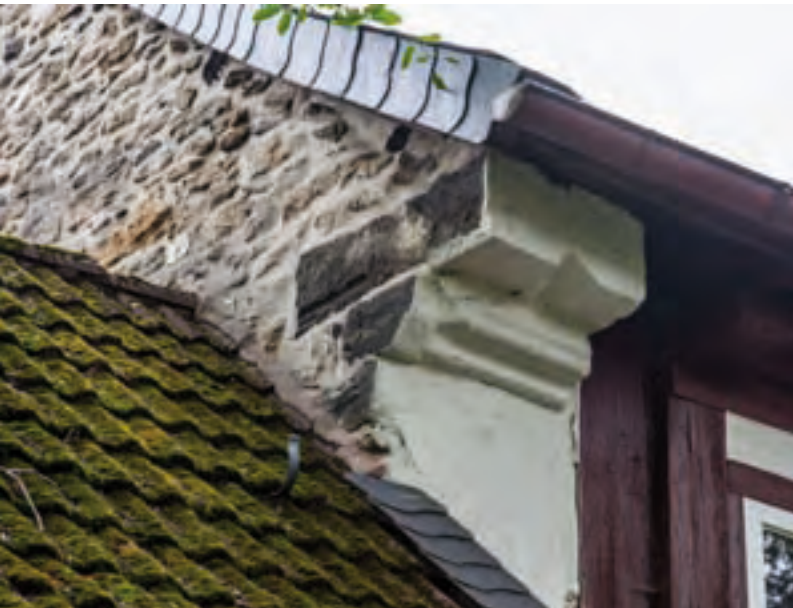
Abb. 190: Detail der Traufe des Nordgiebels mit zweitverwendeten Werkstücken ehemaliger Fenstergewände.

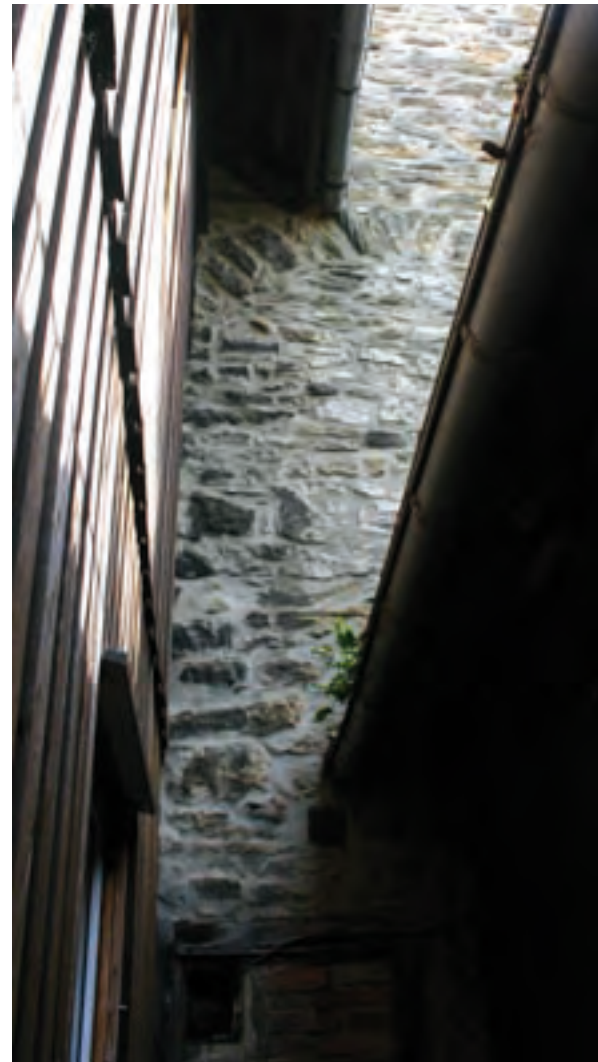
Abb. 191: Blick auf den Nordgiebel zwischen dem Haus Nr. 9 und dem nordwestlichen Anbau. Innerhalb des Giebelmauerwerks ist eine Öffnung mit Balkenzargen (unten) und ein Entlastungsbogen erkennbar.

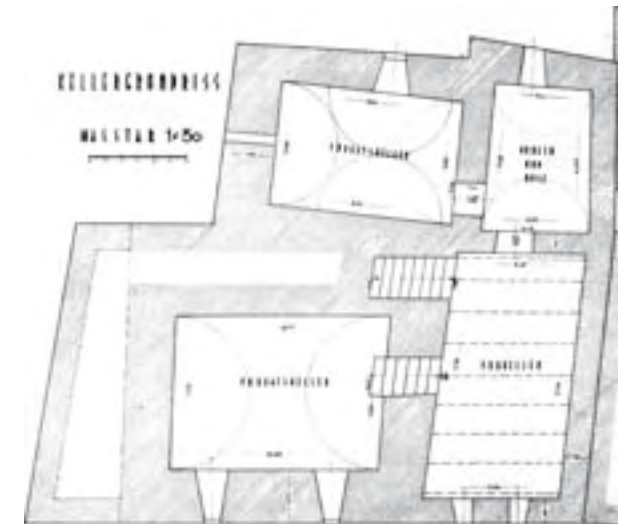
Abb. 192: Grundriss der Unterkellerung, Bauaufnahme von 1947 (Architekten Seipt/Berner).

Das Patrizierhaus Schreiberstraße 10 ist, mit Ausnahme der Durchfahrt, vollständig unterkellert und weist vier Kellerräume auf: einen Balkenkeller (Untergeschoss des Wohnteils), einen großen Gewölbekeller unter der Diele und zwei Kellergewölbe im Bereich der rückseitigen Anbauten (Abb. 192). Sämtliche Kellerräume zeigen Umfassungsmauern aus Bruchstein. Der Balkenkeller steht zwar in bauzeitlichem Zusammenhang mit der Errichtung des Patrizierhauses im Jahr 1518, Teile der Umfassungsmauern weisen jedoch vermutlich ein weitaus höheres Alter auf. Er wird von neun mächtigen Eichenbalken überdeckt,

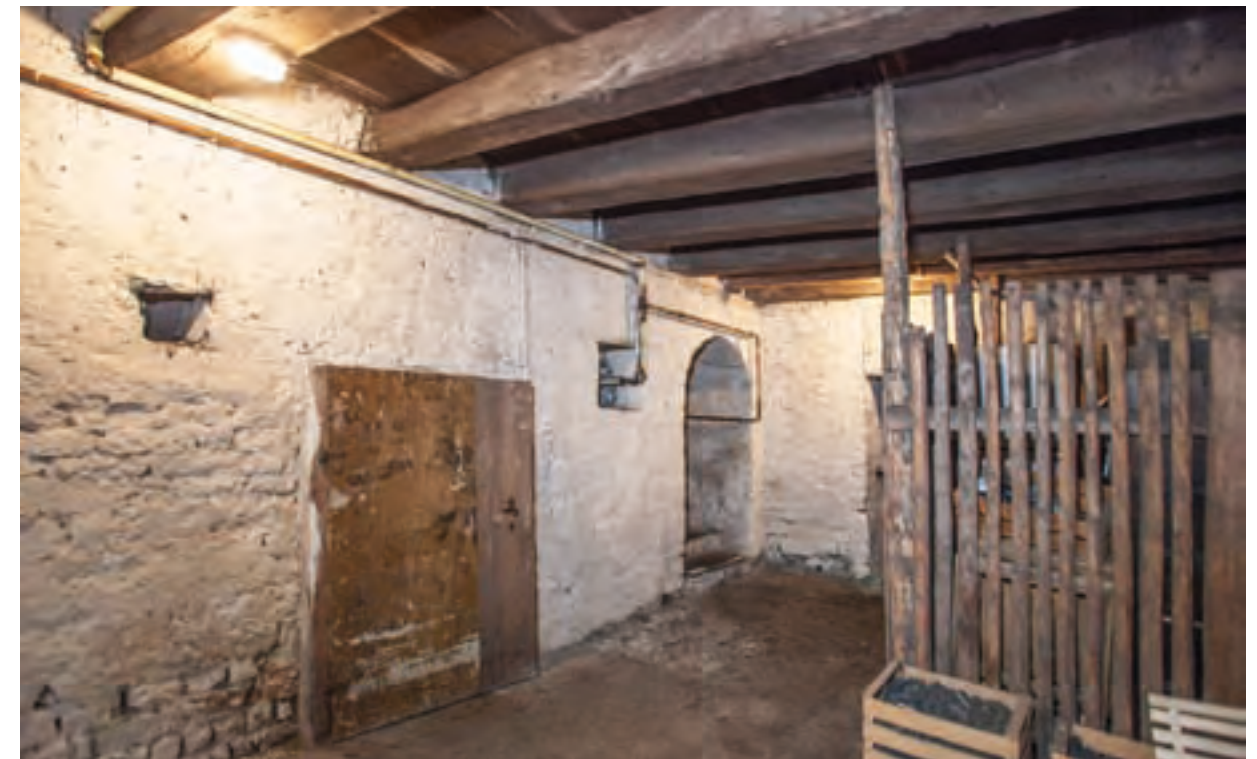
Abb. 193: Balkenkeller unter dem Wohnteil mit kernbauzeitlicher Rundbogenöffnung zum Treppenaufgang in das Erdgeschoss und nachträglicher Türostelle für den Zugang in den Gewölbekeller unter der Diele.

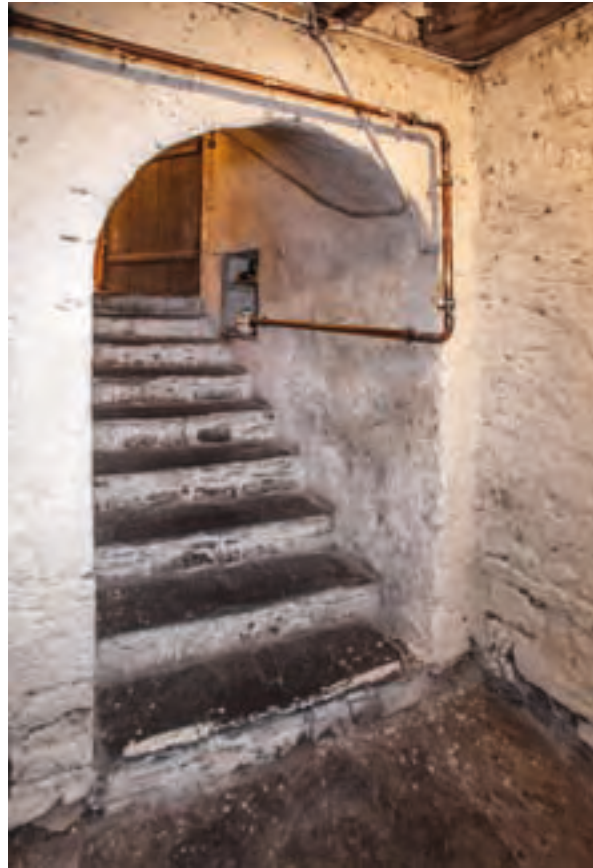
Abb. 194: Der Rundbogen zur Kellertreppe ist sauber in das umgebende Hausteinmauerwerk eingebunden.

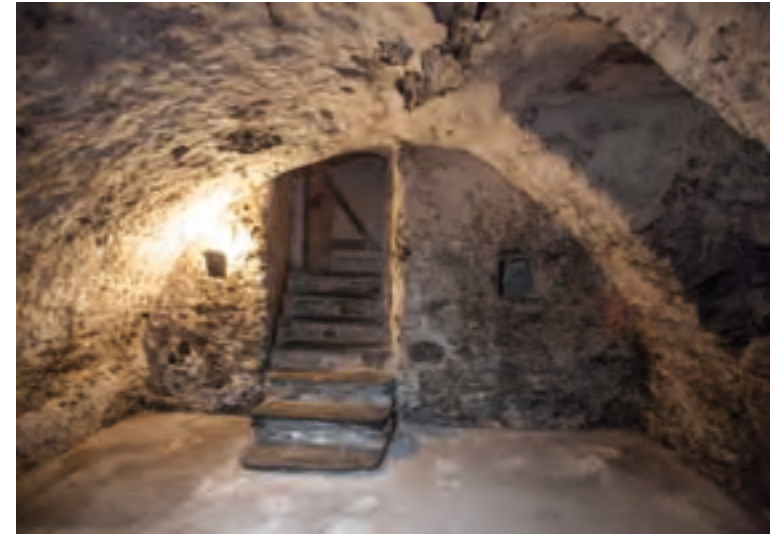
Abb. 195: Tonnengewölbe unterhalb der Diele.

Der Keller unter der Diele ist mit einem korbogigen Gewölbe gedeckt (Abb. 195). Er ist während der Umbauten des 18. Jahrhunderts entstanden. Seine Längswände, die das Gewölbe tragen, sind hinter den Fundamentmauern des Kernbaus aufgemauert worden. Diese Situation wird anhand der ungewöhnlich tiefen Lichtschächte vor den Kellerfenstern zur Straßenseite anschaulich. Innerhalb des südseitigen Lichtschachts deuten Treppenstufen auf einen ehemaligen Kellerzugang von der Straße her.

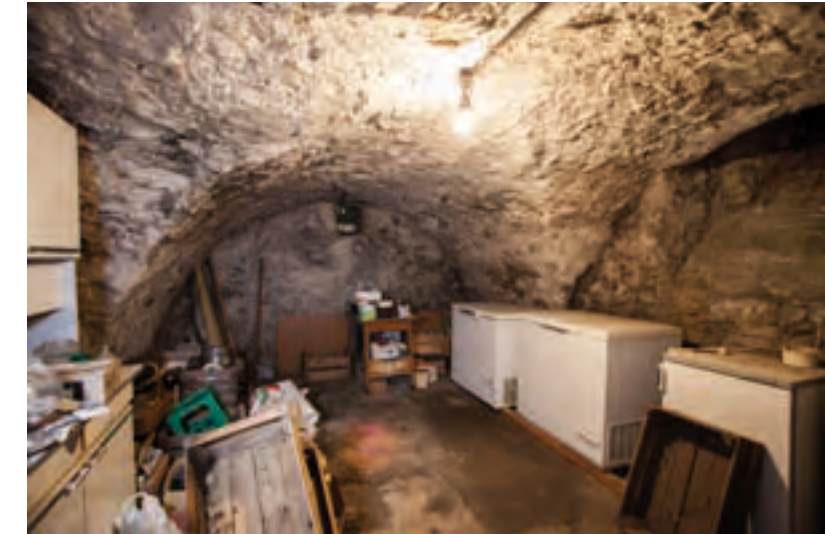
Abb. 197: Flaches Tonnengewölbe mit Stichkappen im Kellerraum hinter der Diele.

Kohlenkeller zugänglich (Abb. 197). Es handelt sich um ein Tonnengewölbe mit beidseitigen Stichkappen, so dass der Eindruck eines Kreuzgratgewölbes entsteht. Das relativ flache Gewölbe und die tiefe Fensterlnische zur Garten- bzw. Hofseite deuten auf eine wohl nachträgliche Entstehung dieses Kellerraums hin (vgl. Dielenkeller).

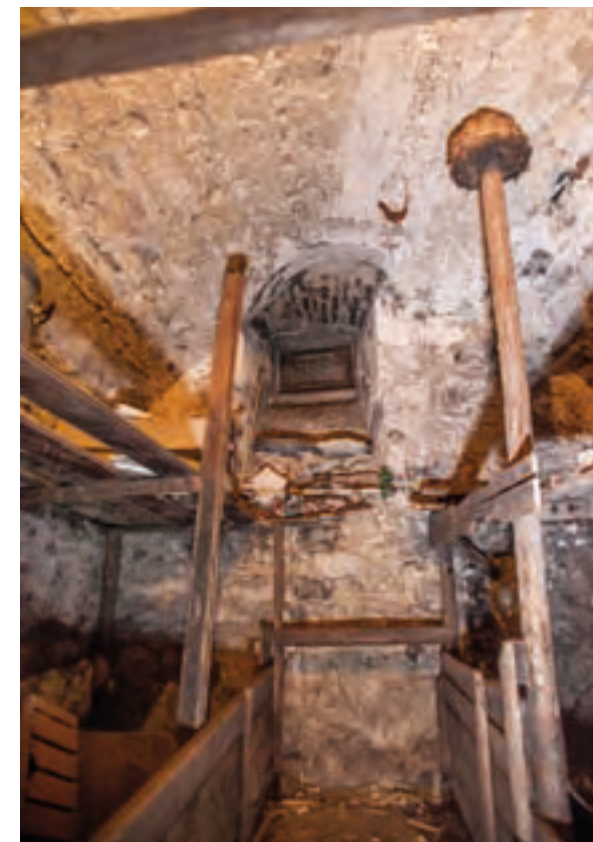
Abb. 196: Kellerraum hinter dem Balkenkeller der Kemenate mit leicht spitzbogigem Tonnengewölbe.

In der südlichen Schmalwand des Balkenkellers befindet sich ein Durchgang in den Gewölbekeller hinter dem Wohnteil (Kohlenkeller). Sein leicht spitzes Tonnengewölbe ist senkrecht zur Firstrichtung angelegt und lässt noch die Abdrücke der bauzeitlichen Schalungsbretter erkennen (Abb. 196). In der Rückwand zeigt sich ein hochliegendes Kellerfenster mit steil geneigter Sohlbank. Der Durchgang zwischen dem Balkenkeller und dem Kohlenkeller ist mit einem geraden Sturz aus Eichenbohlen überdeckt und mit regelmäßigen Kanten in das Mauerwerk eingebettet. Demnach ist das Tonnengewölbe wohl gleichzeitig mit dem Balkenkeller einzuordnen (1518). Das Gewölbe steht möglicherweise im Zusammenhang mit einer darüber errichteten Küchensituation (Herdstelle mit Rauchfang).

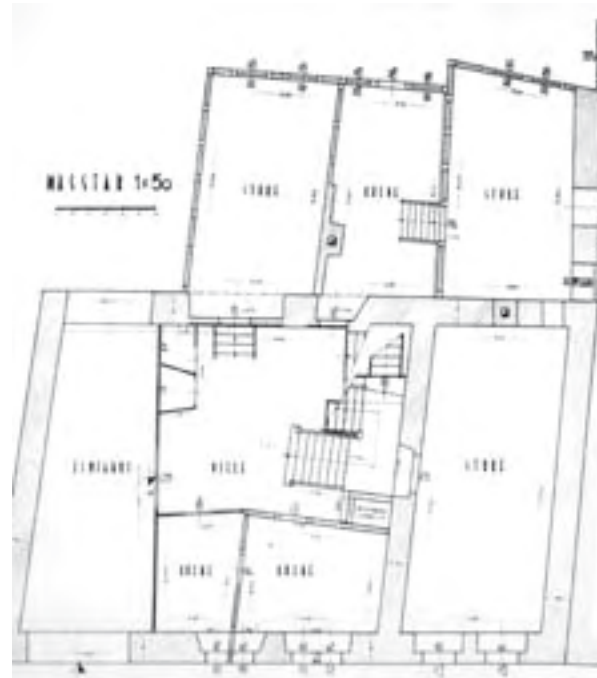
Abb. 198: Grundriss des Erdgeschosses, Bauaufnahme von 1947 (Architekten Seipt/Berner).

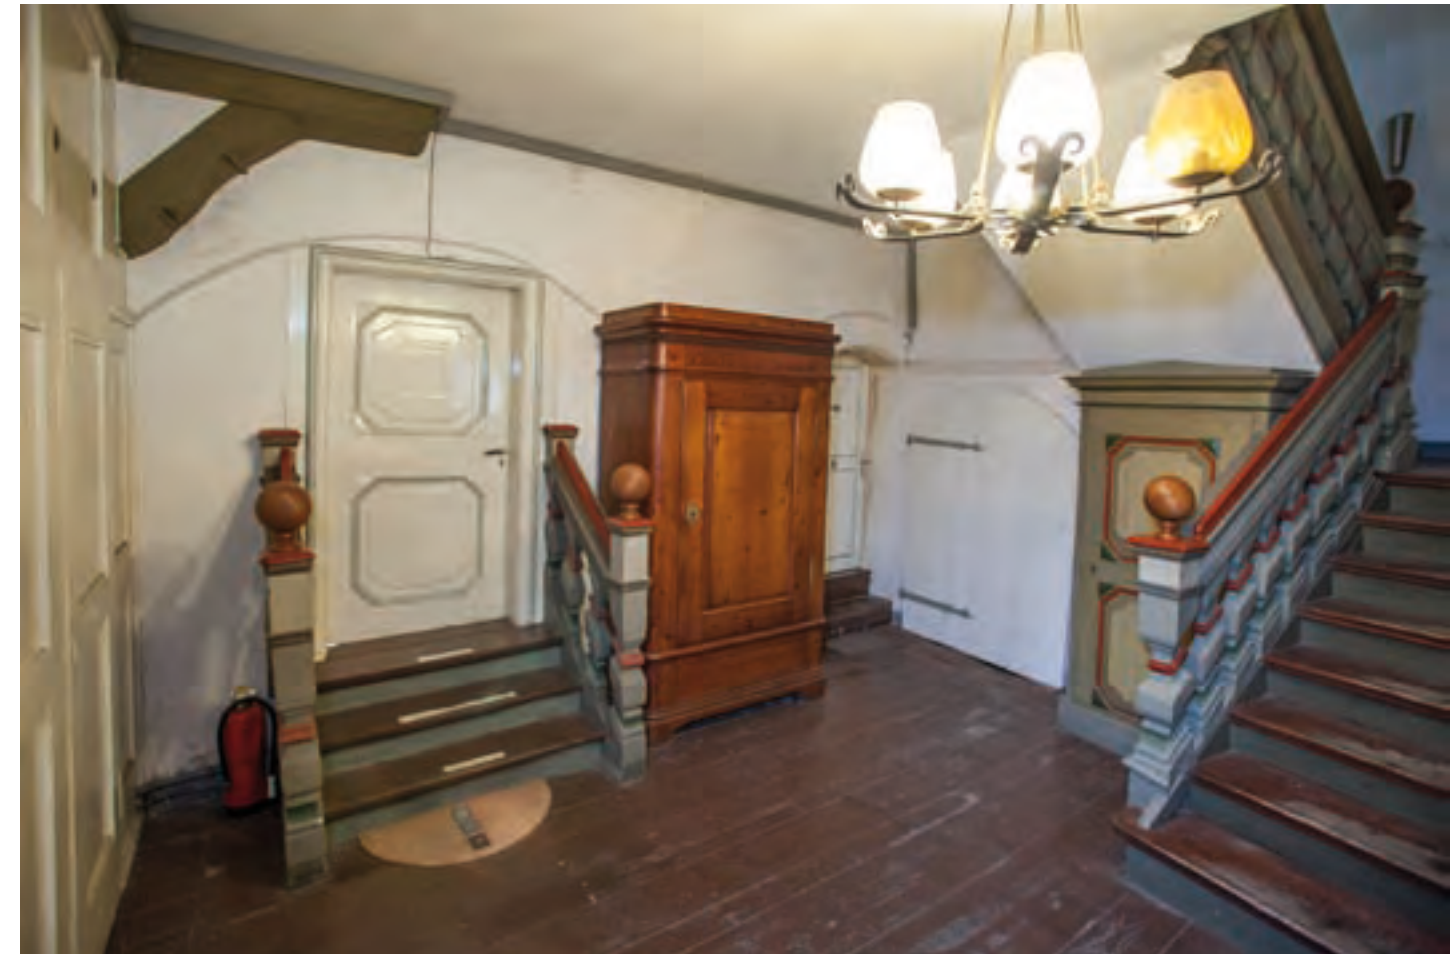
Abb. 199: Blick vom Eingang in der Hofdurchfahrt in den Dielenraum mit den barocken Treppenläufen. Die Treppengeländer weisen kräftige Baluster auf, die Kugelaufsätze über den An- bzw. Austrittsposten wurden in den 1950er Jahren nach Befund neu aufgesetzt. In der nordwestlichen Raumecke ist der Kellerhals sichtbar. Neben bzw. unter der Haupttreppe befindet sich ein begehbarer Wandschrank.

derung ein noch weitgehend unverfälscht aus der Barockzeit überliefertes Erscheinungsbild (Abb. 199). Dieses ist besonders von den aufwändig gestalteten Treppenläufen mit ihren wuchtigen Balustergeländern geprägt, deren Antrittsposten mit (rekonstruierten) Kugelaufsätzen versehen sind. Auch die Türausstattungen aus der Barockzeit sind in Erd- und Zwischengeschoss sowie im oberen Saal des Wohnteils weitgehend erhalten geblieben. Es handelt sich um Füllungstüren mit jeweils zwei Feldern, die Türbekleidungen (Rahmen) sind profiliert. An den Ecken der abgeschrägten Türfüllungen befinden sich flach reliefierte Diamantquader.
