**Beiträge zur Geschichte der Stadt Goslar
Goslarer Fundus**

Band 56

**Aus Stein gebaut
Goslars mittelalterliche Wohnhäuser**

Verlag für Regionalgeschichte
Bielefeld 2016

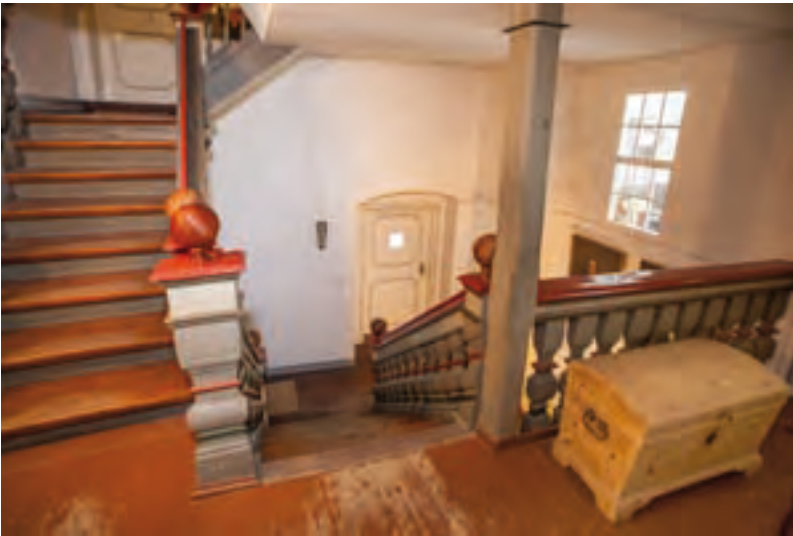
Abb. 200: Blick aus dem Zwischengeschoss auf die Treppensituation mit der Türöffnung in den Wohnraum („Barockzimmer“) im erhöhten Erdgeschoss der Kemenate.

Die Erschließung des Hauses mit seinen zahlreichen unterschiedlichen Fußbodenniveaus ist entsprechend komplex. Eine zweiläufige Haupttreppe (Abb. 200) führt in das Zwischengeschoss über der Diele und schafft über den Treppenpodest einen Zugang in den erhöhten Wohnteil („Barockzimmer“). Über einen weiteren, jedoch mit einer Tür abgetrennten Treppenlauf gelangt man vom gleichen Treppenpodest aus in das Obergeschoss des hofseitigen Anbaus. In der Dielen-Rückwand befinden sich zwei Türöffnungen, die in das leicht erhöhte Erdgeschoss des unterkellerten Fachwerkanbaus führen (Abb. 199). Vor der wandmittigen Tür ist ein dreistufiger, in den Formen der Haupttreppe gestalteter barocker Treppenaufgang angelegt. Die Türstelle befindet sich in einer Fachwerkwand, die nachträglich in einen breiten Rundbogen innerhalb der massiven Dielenrückwand eingefügt wurde. Von der Rückseite her zeigt sich der Bogen als entsprechend tiefe Nische (Abb. 201). Die zweite Türöffnung innerhalb der steinernen Dielenwand ist stichbogig und mit integrierten Stufen ausgestattet. Über dieser Tür ist ein schmaler, abgefaster Überfangbo-

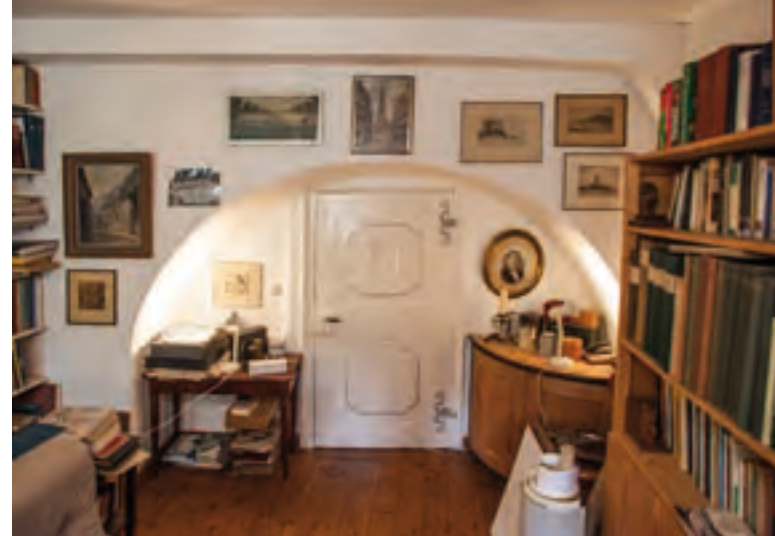
Abb. 201: Bogenstellung in der Dielen-Rückwand, Blick aus dem Erdgeschoss des hofseitigen Fachwerk-Anbaus.

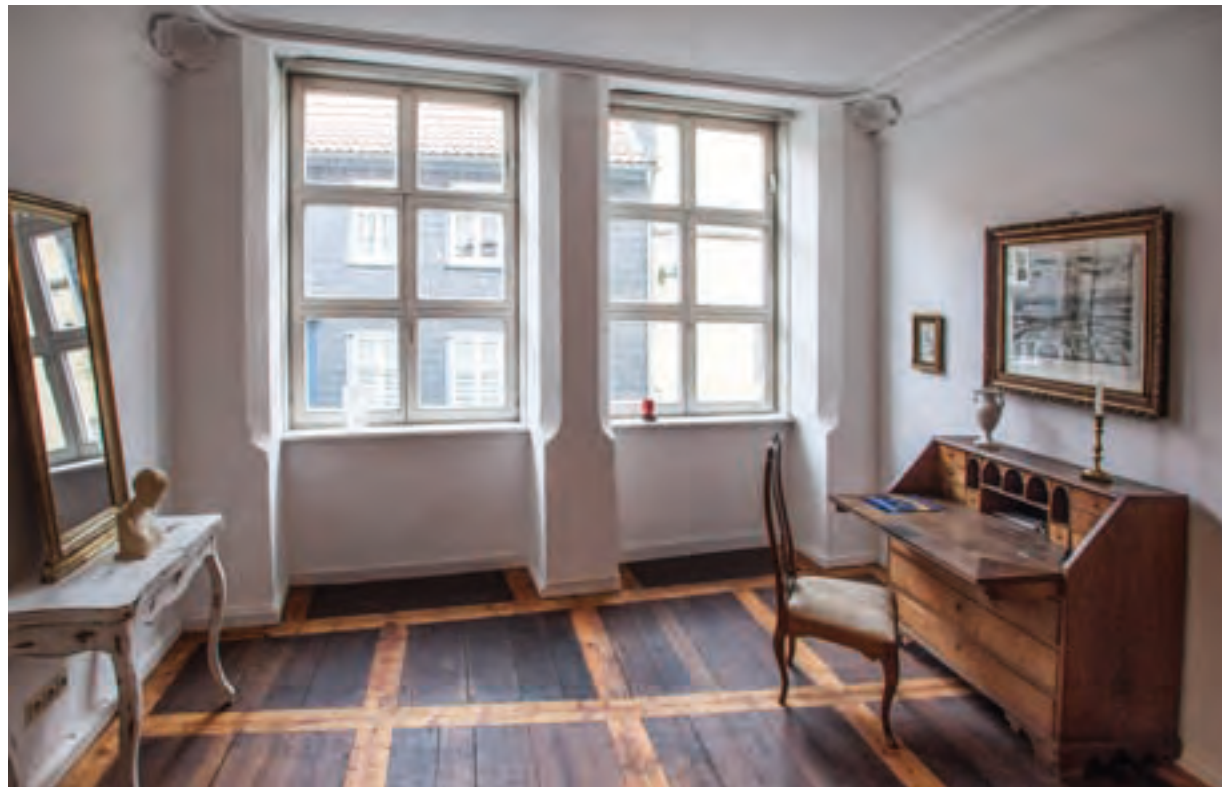
Abb. 202: „Barockzimmer“ in der Kemenate, Blick auf die Fensterwand zur Schreiberstraße.

Das „Barockzimmer“ im Wohnteil (Abb. 202) zeigt zwei Zugänge sowohl von der Diele als auch, anhand eines schmalen Durchgangs in der Rückwand, aus dem Anbau her (heute zugesetzt). Der repräsentative Raum ist mit

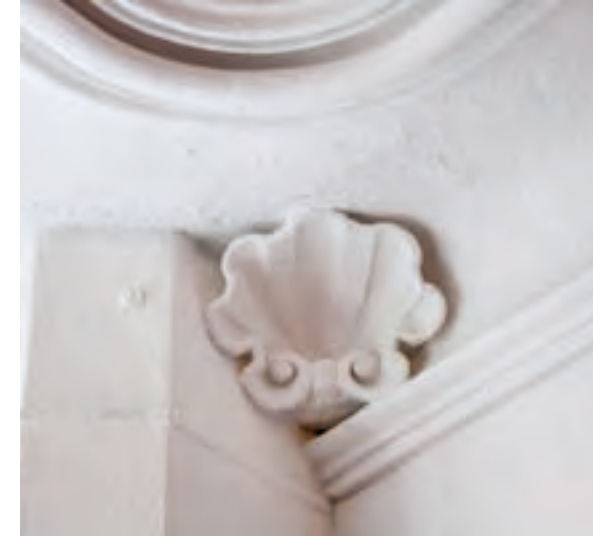
Abb. 203 Stuckdetail im Barockzimmer mit Muschelmotiv.

einer barocken Rahmenstuckdecke ausgestattet. In den Ecken der Stuckprofile finden sich Muschelmotive und dezentes Bandelwerk (Abb. 203). Der im Quadratmuster angelegte Dielenfußboden ist ebenfalls Bestandteil der barocken Raumausstattung.

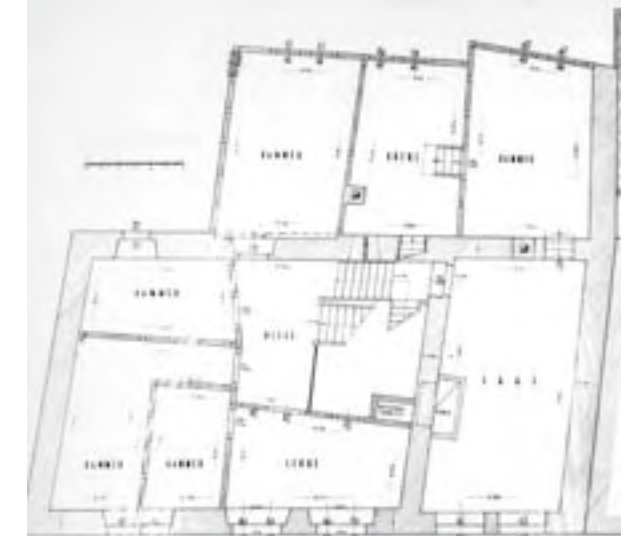
Abb. 204: Grundriss des Zwischengeschosses, Bauaufnahme von 1947 (Architekten Seipt/Berner).

Das Zwischengeschoss ist in seiner heutigen Form während der umfassenden Umbauten der Barockzeit entstanden. Im kernbauzeitlichen Zustand von 1518 reichte die Diele bis unter die Balkenlage des Speicherstocks. Einen deutlichen Beweis für diese Situation liefern die hohen Dielenfenster, die ihre nachträgliche horizontale Teilung deutlich zu erkennen geben (Abb. 176). Im Zwischengeschoss (Abb. 204) zeigt sich eine kleinteilige Raumstruktur, die ebenfalls aus der barocken Bauperiode stammt. Die zweiläufige Treppe aus dem Erdgeschoss führt in eine kleine Diele, von der aus die Wohnräume zugänglich sind. Am Treppenausgang befindet sich ein Hängepfosten, der an der Balkenlage über dem Zwischengeschoss befestigt ist (Abb. 200). Er nimmt einen Teil der Belastung des Deckenbalkens auf, der die Treppenkonstruktion trägt. In der Dielenwand zum straßenseitigen Wohnzimmer sind Fensteröffnungen eingefügt, um eine indirekte

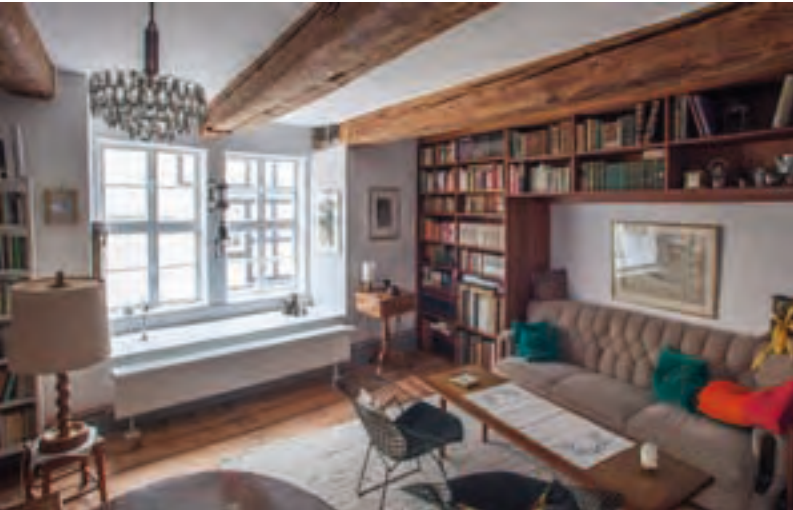
Abb. 205: Wohnraum im Zwischengeschoss über der Durchfahrt mit nachträglich angelegter Fensteröffnung zur Schreiberstraße.

Belichtung der Diele zu ermöglichen. Für die über der Durchfahrt eingerichteten Wohnräume sind Fensteröffnungen in die steinernen Außenwände eingebrochen worden (Abb. 173; 175; 205).

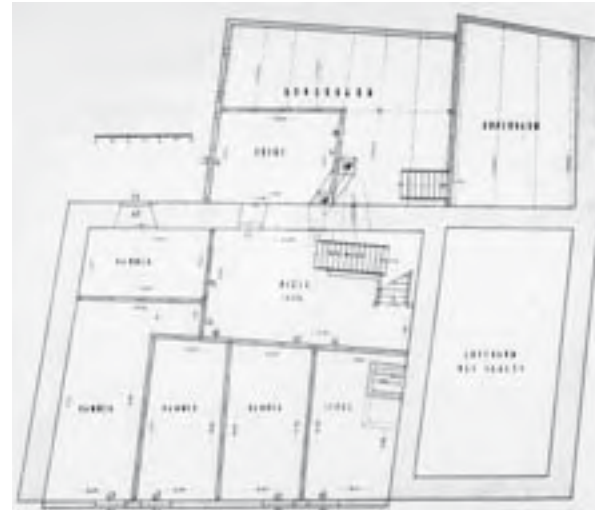
Abb. 207: Grundriss Obergeschoss (ehemaliger Speicherstock), Bauaufnahme 1947 (Architekten Seipt/Berner).

Dieses Stockwerk ist ebenfalls in Wohnräume unterteilt (Abb. 207). Es handelt sich hier um das ursprünglich wohl ungeteilte Speicherstockwerk, das sich in der Straßenfront mit einer Fachwerkfassade zu erkennen gibt. Speicherstock und Saalstube im Wohnteil befinden sich auf unterschiedlichem Niveau, der Fußboden der Stube liegt ca. 0,85 Meter (fünf Stufen) unter demjenigen des einstigen Speicherstockwerks. Neben dem Zugang in die Saalstube befindet sich eine Kragkonsole, die in Form eines Balkenkopfes gestaltet ist (Abb. 208). Ihre Unterseite zeigt das Wappen der Familie Balder. Die aus der Kernbauzeit des Hauses stammende Konsole dient dem Streichbalken vor dem Wohnteil als Auflager, um den Zugang in die Stube zu ermöglichen. Demnach existierte der Zugang in die obere Stube mit einem zugehörigen Treppenlauf an dieser Stelle bereits im ursprünglichen Zustand von 1518.

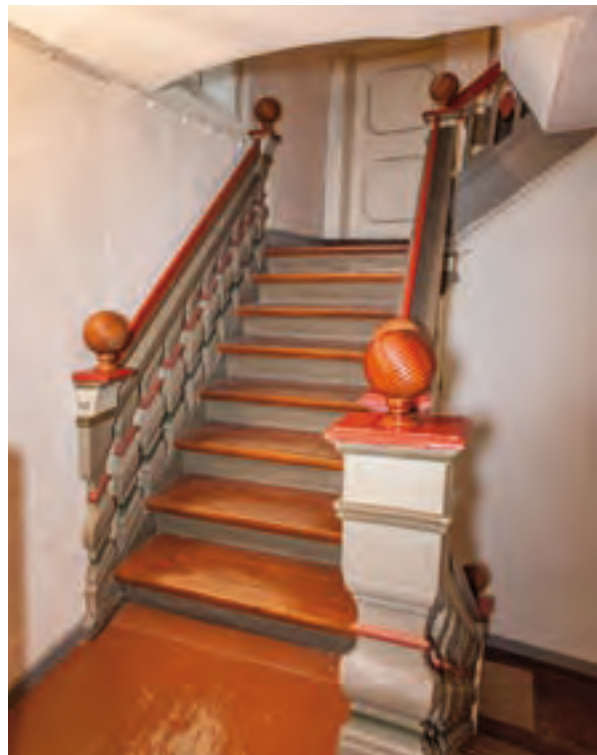
Abb. 206: Treppenlauf aus dem Zwischengeschoss zum Saal in der Kemenate und in das Obergeschoss des Dielenteils (ehemaliges Speicherstockwerk).

Von der Zwischengeschoss-Diele führt ein weiterer Treppenaufgang in den oberen Saal des Wohnteils (Abb. 206). Auch dieser Treppenlauf ist Bestandteil des barocken Treppenhauses. Der Zugang zum Saal liegt ganz am westlichen Ende der Massivwand zwischen Diele und Wohnteil, seine Nische ist mit einem Stichbogen gedeckt. Vom Podest vor der Saaltür geht rechtwinklig eine weitere Treppe mit sechs Stufen in das Obergeschoss.

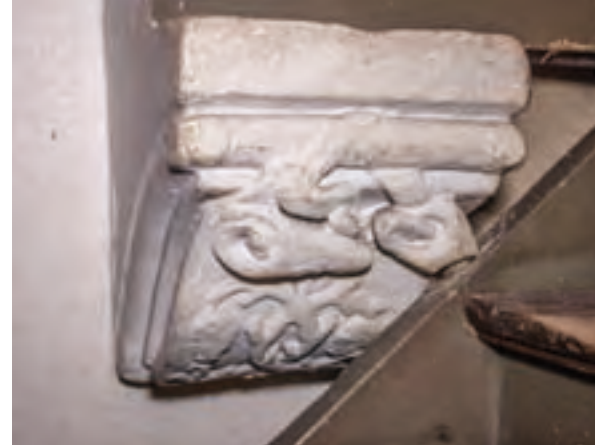
Abb. 208: Werksteinkonsole neben der Saaltür im Obergeschoss mit Wappendarstellung für das Auflager des Streichbalkens vor der Dielenwand des Wohnteils.

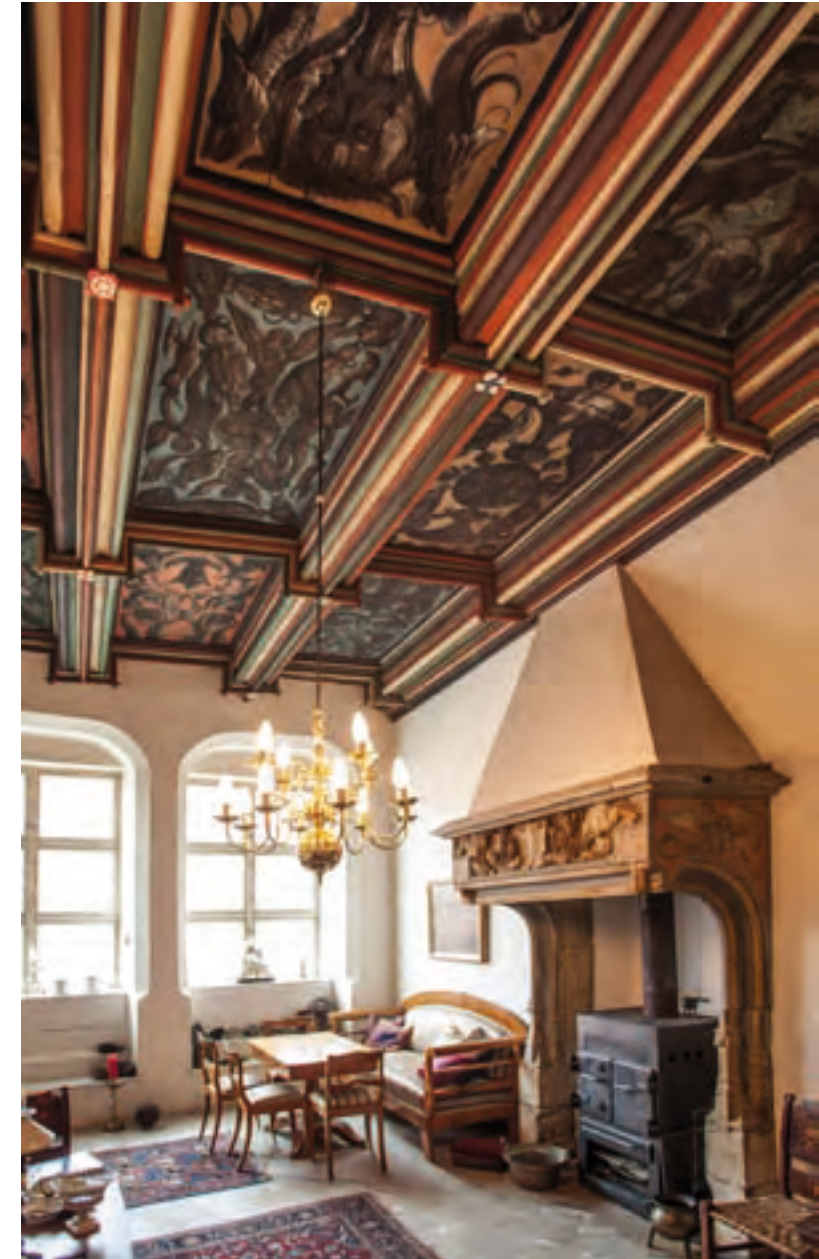
Abb. 209: Saal im Obergeschoss des Wohnteils, Blick auf die Fensterfront zur Schreiberstraße. Der Kamin und die reich profilierte und bemalte Balkendecke gehören zu den herausragenden Beispielen spätgotischer Innenraumgestaltung.

Die obere Stube im Wohnteil hat ihre bauzeitliche Ausstattung der Spätgotik weitgehend bewahren können und stellt eine besondere Kostbarkeit dar (Abb. 209). Der in der dielenseitigen Raumwand eingefügte Kamin ist ein erlesenes Werk spätgotischer Kleinarchitektur. Er zeigt eine Rahmenarchitektur aus profilierten Stäben, die den Fenstergewänden an der Straßenfassade ähnelt (Abb. 210). Die Profilierungen fußen über schaftartigen Sockeln und tragen über viertelkreisförmigen Auskragungen den Kaminsturz. Dessen Vorderseite ist mit feinen Reliefdarstellungen zweier Löwen, die eine Wappenkartusche halten, versehen (Abb. 211). Die Wangen der Kaminüberdeckung zeigen gemalte Engelfiguren, die das Balder-Wappen tragen (Abb. 212 f.). An den Sockeln der Kaminwangen ist erkennbar, dass hier kauernde Löwen als Tragefiguren dienten, leider sind ihre Frontseiten glatt abgeschlagen.

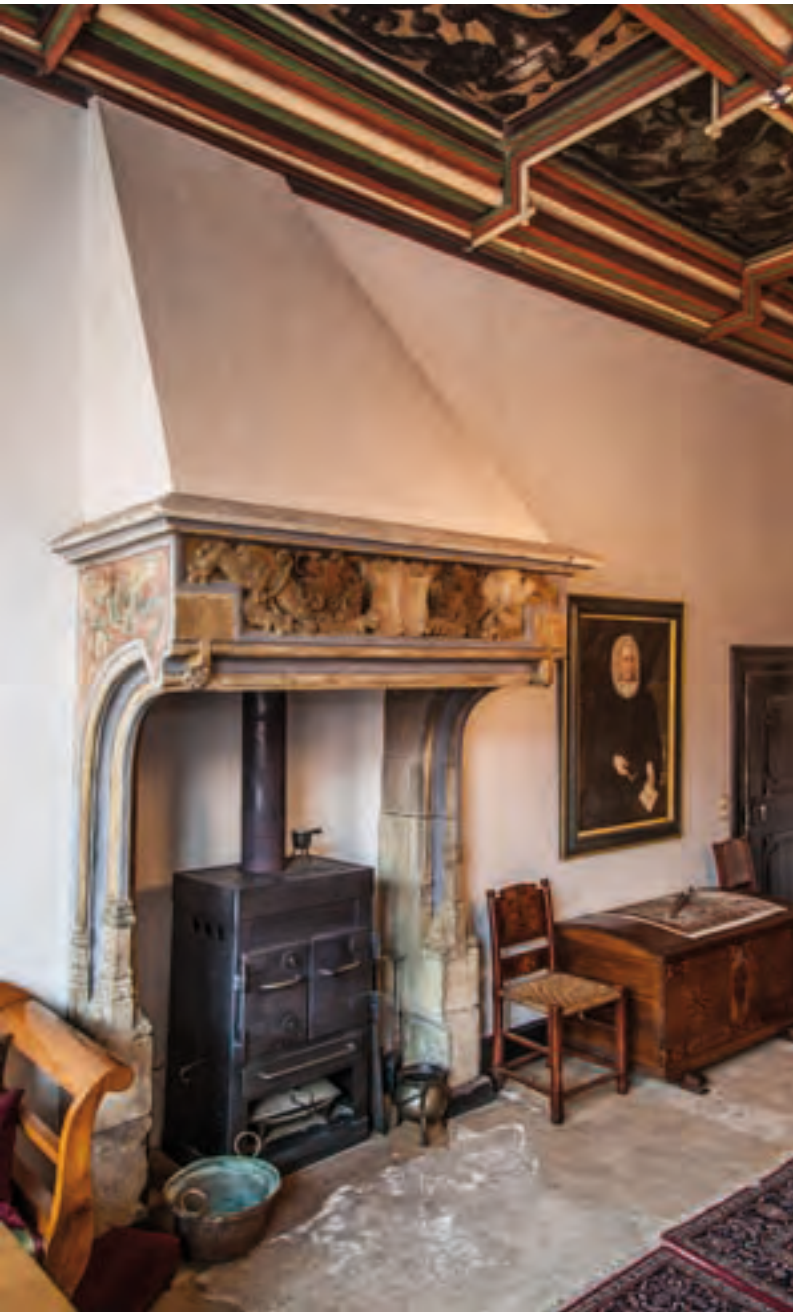
Abb. 210: In der südlichen Saalwand befindet sich der mit reichen Steinmetzarbeiten und Bemalungen versehene Kamin. Leider sind die Sockelbereiche mit tragenden Löwenfiguren an den Stirnseiten abgeschlagen. Die ursprünglich von den Löwen gehaltenen Wappen befinden sich an der Straßenfront.

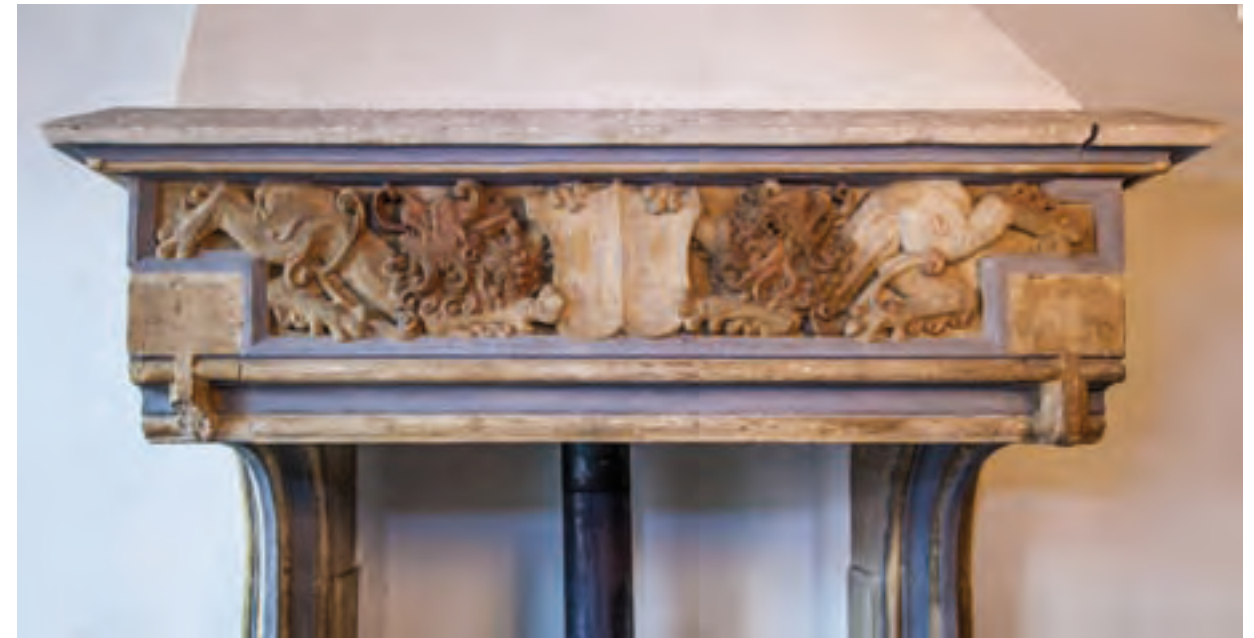
Abb. 211: Am Kaminsturz befinden sich Löwenreliefs, die einen geteilten Wappenschild halten.

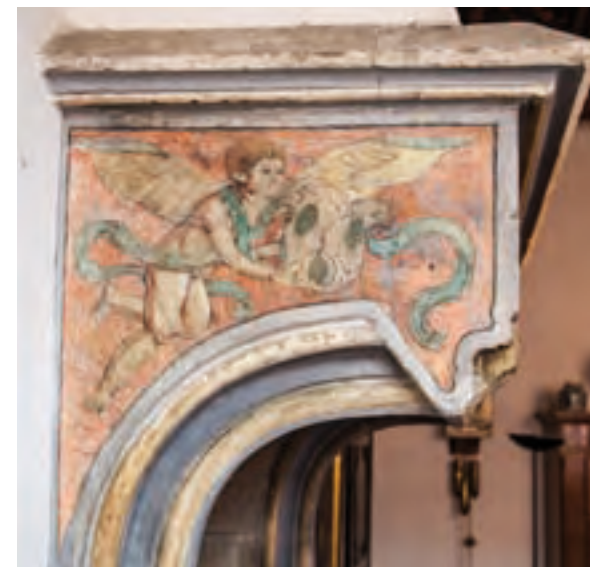
Abb. 212: Linksseitige Kragkonstruktion des Kamins mit Bemalung: eine Engelfigur trägt das Wappen der Patrizierfamilie Balder.

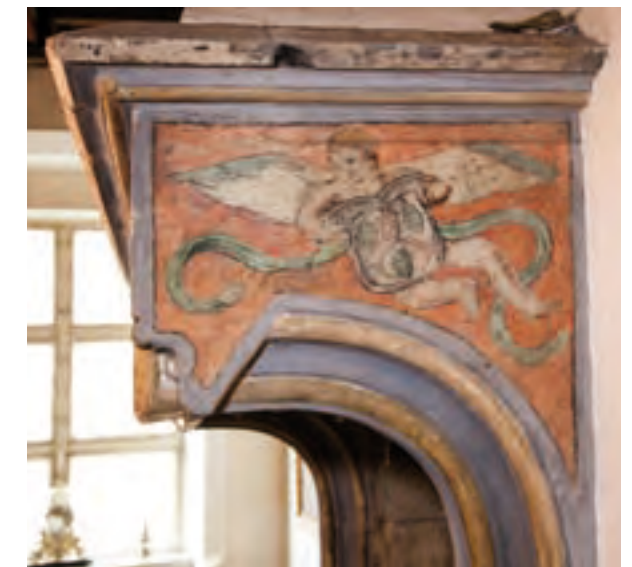
Abb. 213: Die rechte Kragkonstruktion des Kamins mit Bemalung: eine Engelfigur trägt wiederum das Wappen der Patrizierfamilie Balder.

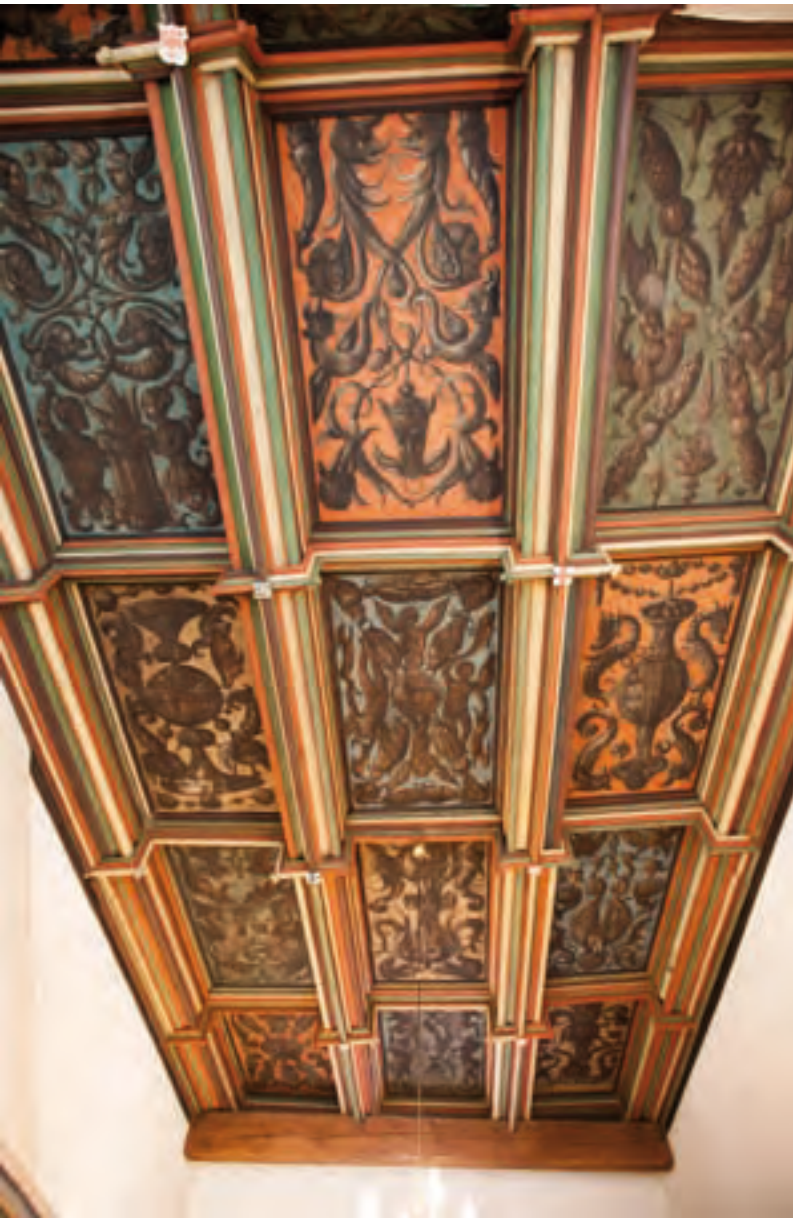
Abb. 214: Die mit Stabwerk profilierte Balkendecke ist durch quer verlaufende Gliederungen in rechteckige Felder aufgeteilt. Die getäfelten Felder tragen reich variierte Grotteskenmalereien.

Diese Löwen hielten vorn die beiden Familienwappen, diese sind heute an der Straßenfront angebracht (Abb. 187 f.). Ein besonderes Gepräge erhält die Saalstube durch ihre reich gestaltete Balkendecke (Abb. 214). Vier längs über den Raum gespannte Deckenbalken weisen eine stark plastische Wulst-Kehle-Profilierung auf, in Querrichtung ist die Decke mit entsprechenden Profilen kassettenartig gegliedert. Diese farbig gefassten Profilierungen sind um die Balkenquerschnitte herum verkröpft und durchdringen sich an deren Unterseiten mit den Balkenprofilen. An den Kreuzungspunkten sind insgesamt sieben (nach Vorlage von zwei erhaltenen Exemplaren neu angefertigte) Wappenschilde angebracht, sie tragen die aufgemalten Wappen der seinerzeit sieben Kurfürstentümer des Hl. Römischen Reiches Deutscher Nation (Mainz, Köln, Trier, Brandenburg, Sachsen, Böhmen und Pfalz, Abb. 215). Die zwölf Deckenfelder (Kassetten) zeigen eingelegte Dielen mit aufwändigen Bemalungen (Abb. 216). Diese befinden sich auf verschiedenfarbigen, monochromen Hintergründen und zeigen vielfältige Muster nach dem Vorbild zeitgenössischer Ornamente. Es handelt sich um miteinander verschlungene Pflanzen- und Tiermotive sowie Fabelwesen: Motive, die aus der Formenwelt der oberitalienischen Frührenaissance stammen und im frühen 16. Jahrhundert anhand von Holzschnitten und Stichen auch nördlich der Alpen verbreitet wurden. Die Fensternischen sind von einer Abfassung gerahmt, ihre Brüstungen zeigen einen gestuften Aufbau. Es fehlen, wie auch im „Barockzimmer“ und an den Dielenfenstern, die ursprünglichen Teilungsposten der Fensteröffnungen mit ihrer spiralförmigen Profilierung. Fragmente dieser Fensterpfosten befinden sich im Lapidarium der Kaiserpfalz. Neben dem Zugang von der Diele her ist die Saalstube auch von dem Wohnraum im rückwärtigen Anbau aus zu betreten. Beide Türstel-

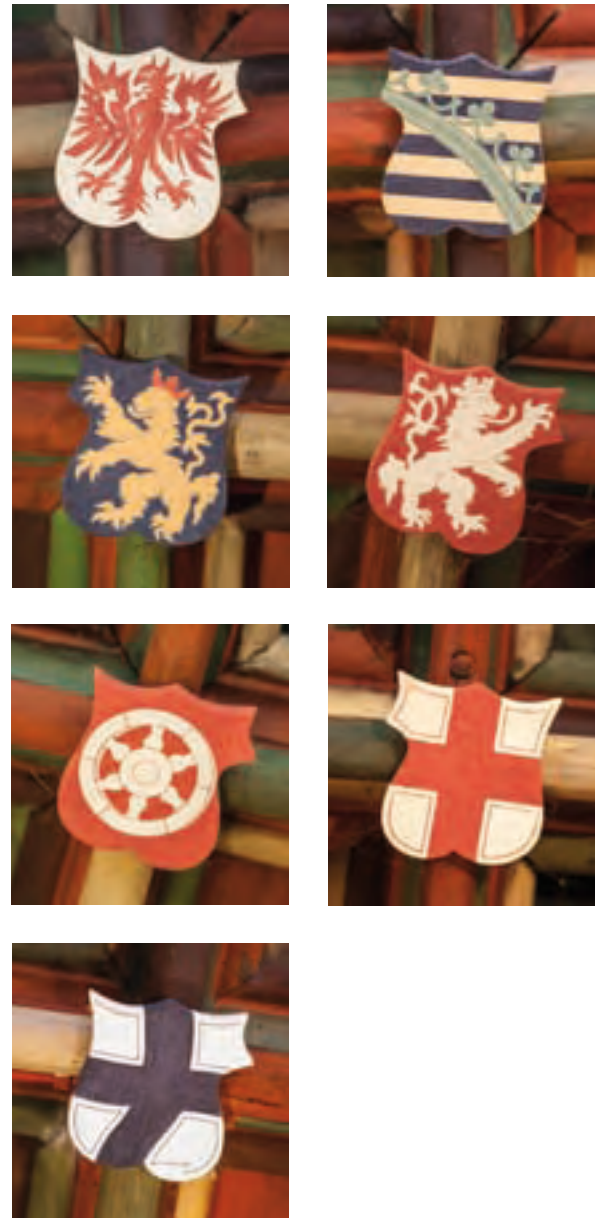
Abb. 215: Wappendarstellungen der sieben Kurfürstentümer, von oben links nach unten: Brandenburg, Sachsen, Pfalz, Böhmen, Mainz, Köln und Trier. Die Wappen wurden nach zwei erhaltenen Beispielen im Zuge der Restaurierung im Jahr 2000 neu gefertigt.

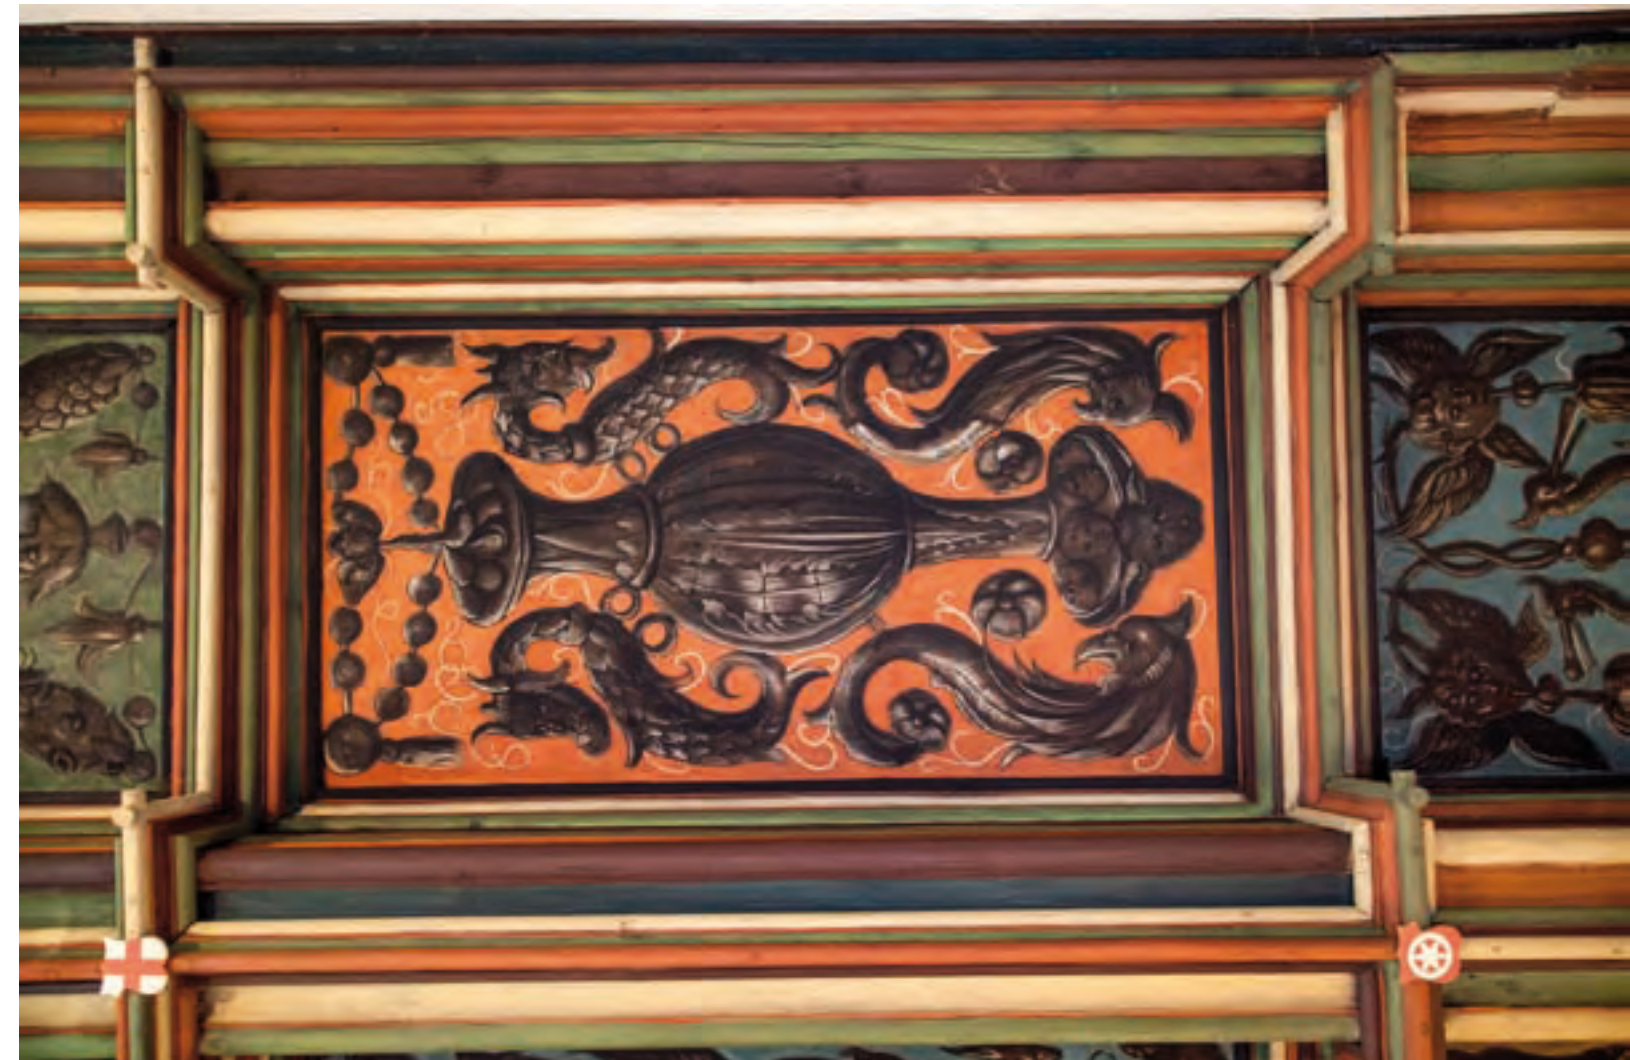
Abb. 216: Deckenfeld mit Grotteskenmalerei.

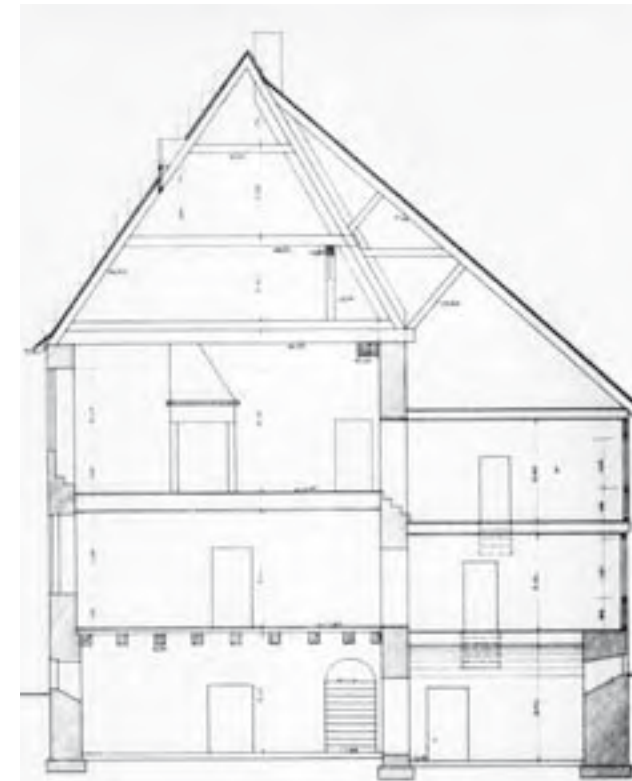
Abb. 218: Querschnitt durch den Wohnteil mit Blick nach Süden, Bauaufnahme 1947 (Architekten Seipt/Berner).

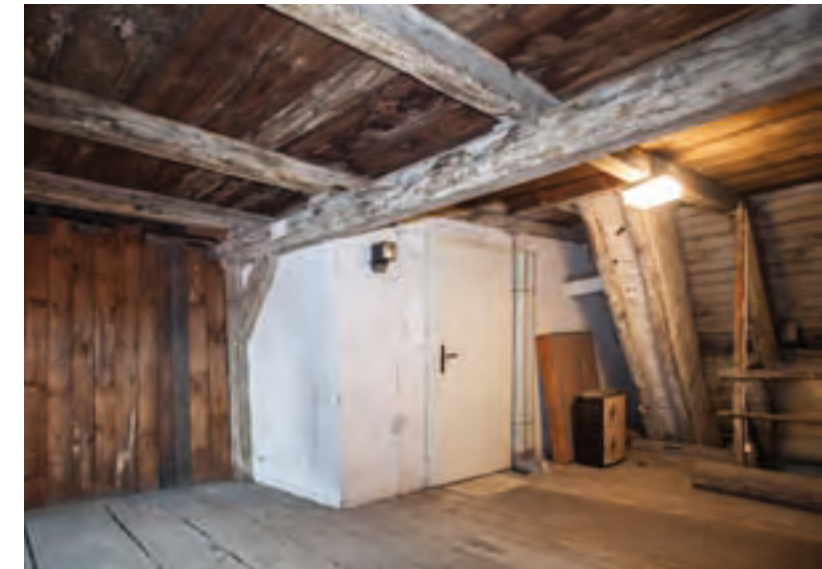
Abb. 219: Dachwerk, Blick in den Dachraum über dem ehemaligen Speicherstock. Das Sparrendach zeigt einen mittigen Stuhl, links: Stuhlständler mit Kopfband.

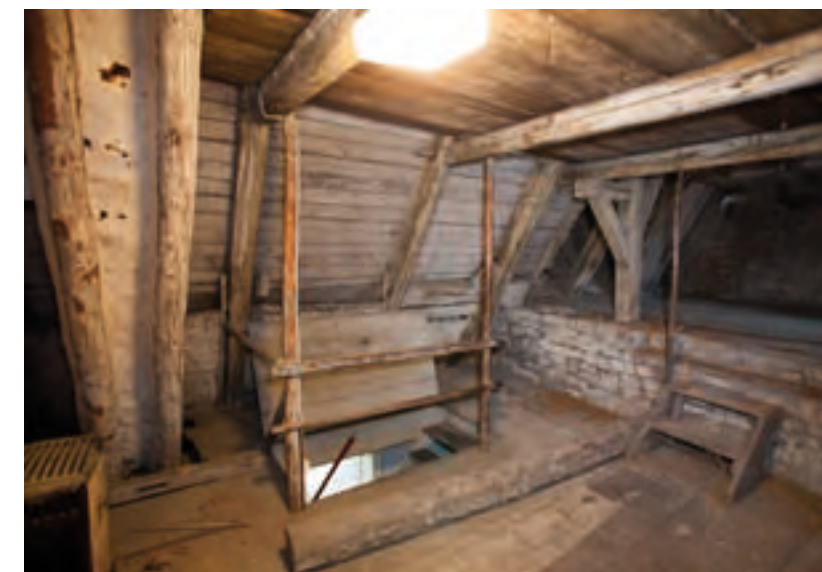
Abb. 220: Blick aus dem Dachbereich über dem ehemaligen Speicherstock nach Nordwesten in das höher liegende Dach über dem Saal. Der Mauerzug zeigt den oberen Abschluss der dielenseitigen Kemenatenwand.

schluss ein nachträgliches, einseitiges Stuhlgefüge eingestellt. Das Stuhlrähm liegt über einem Stuhlständler, der auf der Mauerkrone der Steinwerkwand ruht und ist am Nordgiebel in das Bruchsteinmauerwerk eingelassen (Abb. 220). An der Südseite zeigt der Stuhlständler einen Stichbalken mit Kopfband, er unterstützt den entsprechenden Kehlbalkenanschluss des Dielenhausdachwerks. Der massive Kemenatengiebel zur Dielenseite hin kann lediglich über eine kurze Zeitspanne existiert haben spätestens mit der Errichtung des beschriebenen Stuhlgefüges ist er wieder abgebrochen worden. Die Mauerkrone der Wohnteilwand lässt den dort integrierten Schornsteinzug des Saalkamins erkennen, oberhalb des Mauerwerks ist der Schornstein abgetragen.

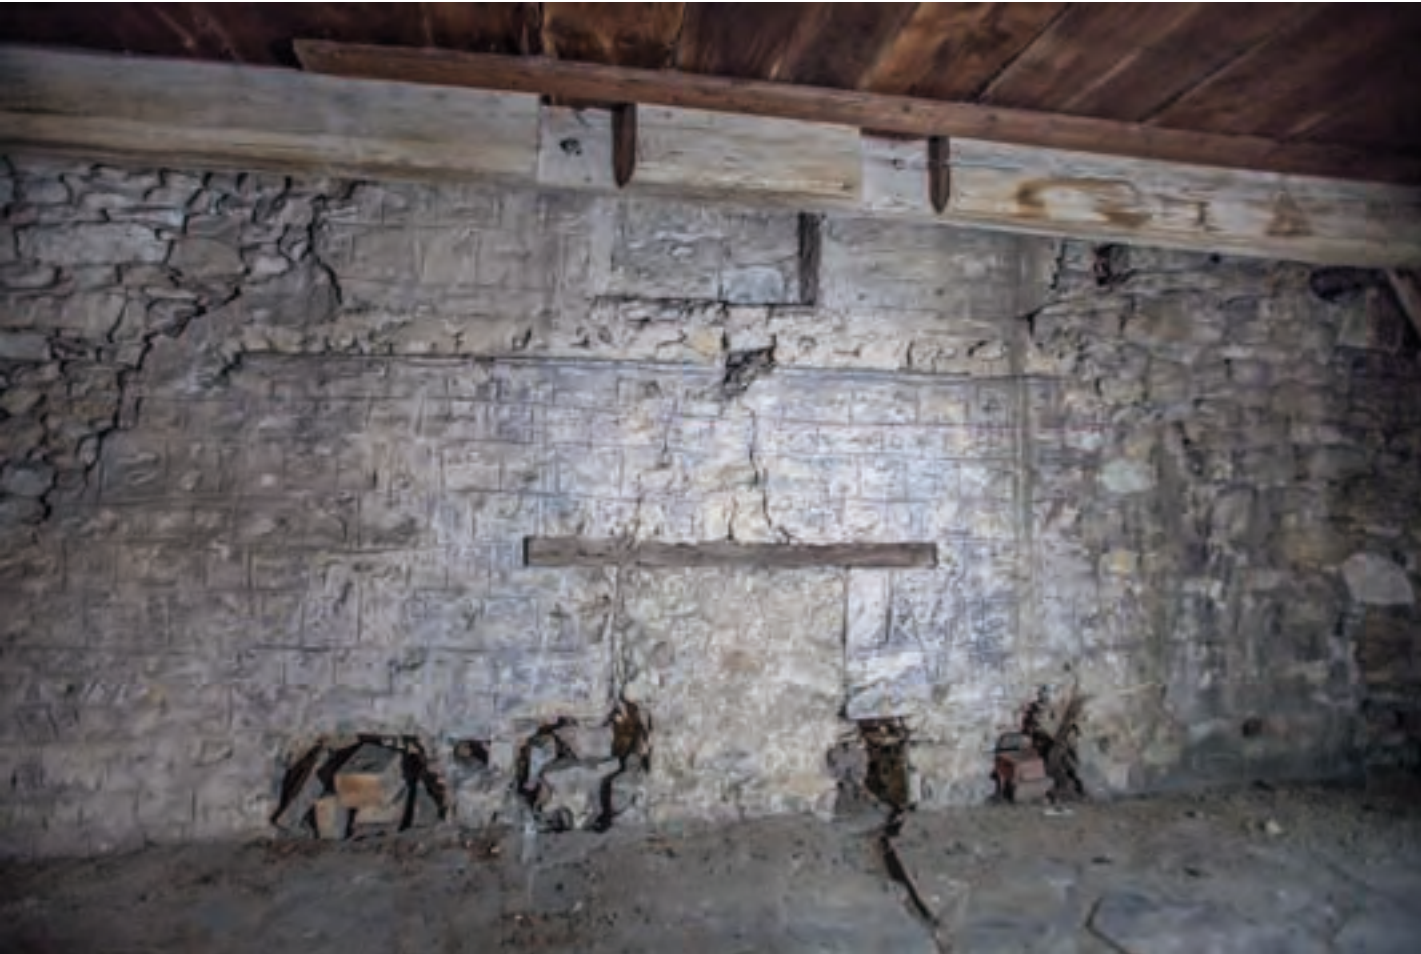
Abb. 221: Am Nordgiebel zeichnet sich der Umriss eines ursprünglich niedrigeren Giebels mit vorgetäuschten Fugenstrichen und älteren, nun vermauerten Fensteröffnungen ab. Auch der Abdruck des ursprünglichen Kehlbalkens ist sichtbar.

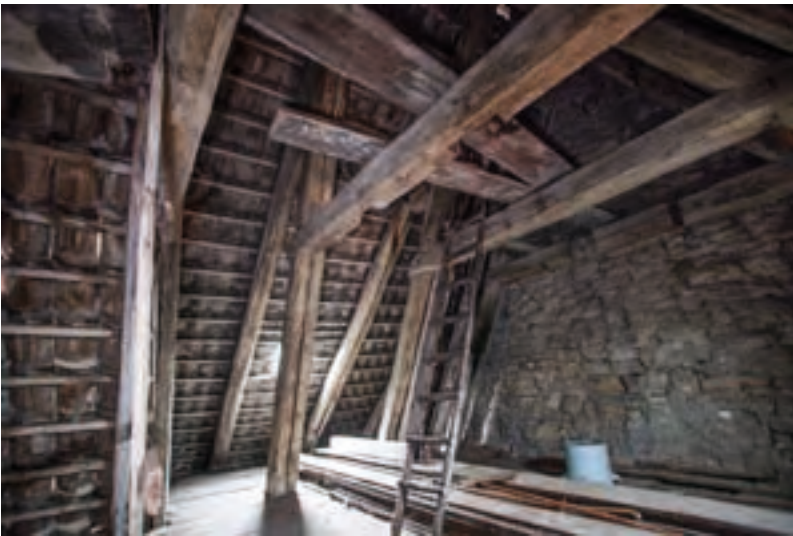
Abb. 223: Dachkonstruktion über dem Wohnteil. Im Vordergrund der Kehlbalken mit Anschlussbefunden (Blattsassen) für senkrecht ausgerichtete Hölzer.

Nordgiebel des Wohnteils dokumentiert ist (Abb. 221 f.). Möglicherweise fungierten die Stiele als Hängesäulen und trugen die dann zur Lastabtragung der Saaldecke eingebauten Überzüge. Eine andere Deutung der Befunde weist auf eine Konstruktion eines Dachreiters hin, da die Blattsassen für die vier Stiele an den Sparren durchgehend gearbeitet sind (Abb. 224). Ein solcher Dachreiter erscheint für ein Bürgerhaus völlig ungewöhnlich, seine ursprüngliche Existenz ist jedoch durchaus wahrscheinlich.

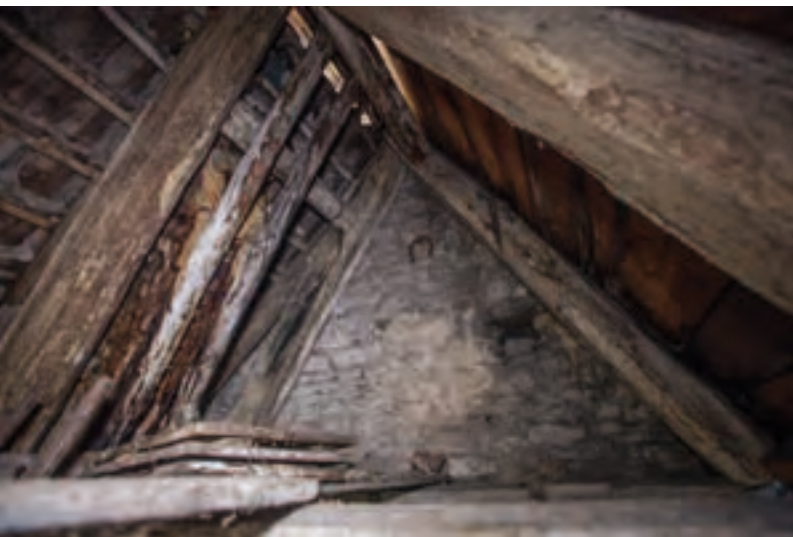
Abb. 224: Auch die Kehlbalken und Sparren unmittelbar vor dem Nordgiebel des Hauses weisen Blattsassen für den Anschluss senkrechter Hölzer auf.

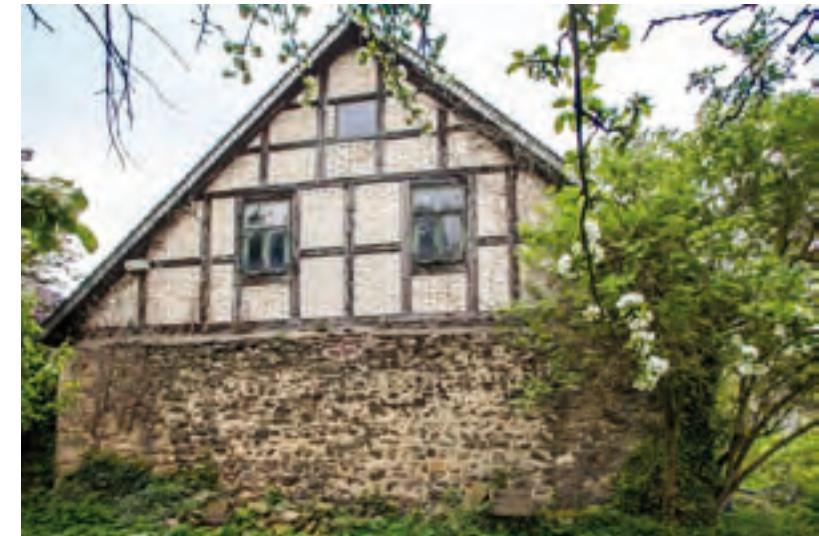
Abb. 226: Nordgiebel des Hofgebäudes mit massivem Erdgeschoss.

Auf der großen Parzelle von Schreiberstraße 10 befinden sich neben dem Vorderhaus noch zwei weitere Gebäude: ein hinter dem Grundstück Nr. 9 errichteter, jüngerer Fachwerkbau und ein Hofgebäude, das den gepflasterten Hofbereich im Westen abschließt (Abb. 226). Das Hofgebäude zeigt einen bis zur Traufhöhe massiven Nordgiebel, ein weiteres Bauteil aus Bruchsteinmauerwerk mit integriertem Strebebfeiler befindet sich an der westlichen Traufseite. Es handelt sich hier um den Unterbau einer einstigen Windmühle, die durch Bildquellen aus dem 19. Jahrhundert überliefert ist (Abb. 227). Innerhalb des Hofgebäudes soll eine Feuerstelle mit einem wuchtigen Rauchfang bestanden haben (wohl Brauhaus, Abb. 228). Auf dem Hof befindet sich hinter dem Haupthaus eine Zisterne.

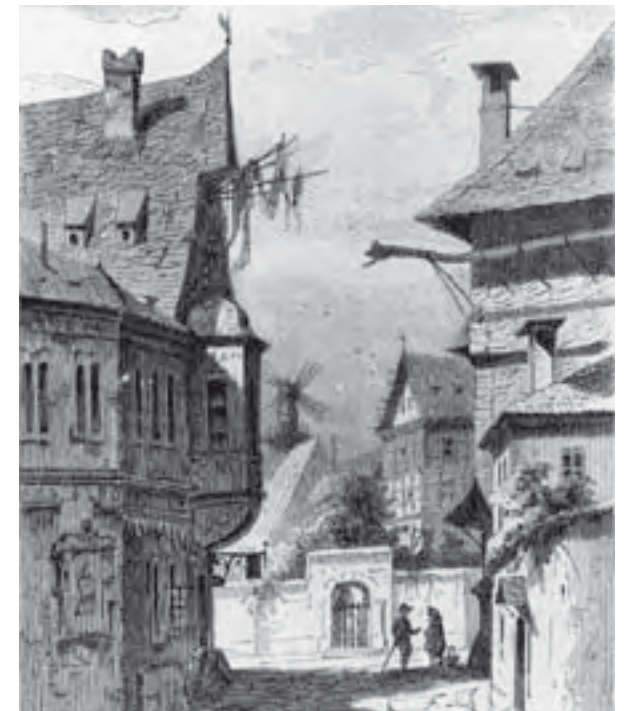
Abb. 227: Die Illustration aus dem 19. Jahrhundert zeigt den Blick aus dem Westteil der Bergstraße über das rückwärtige Grundstück des Siemenshauses. Im Hintergrund die einstige Windmühle über dem Hofgebäude Schreiberstraße 10.

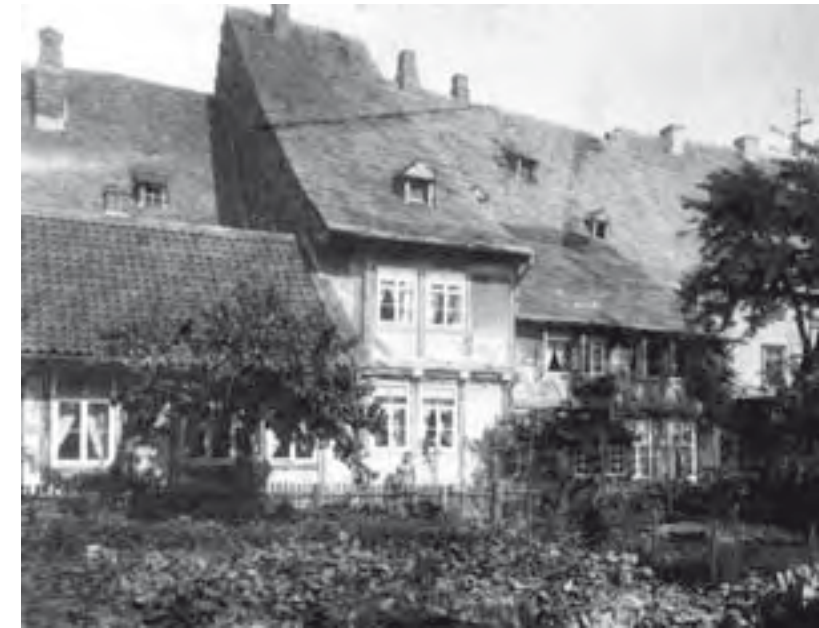
Abb. 237: Hofansicht mit Fachwerkanbauten und Dielentor, um 1900 (Archiv Wolfgang Korth).

In der weiteren Entwicklung des Hauses dominieren die während der Barockzeit um 1700 und im 18. Jahrhundert vorgenommenen Umbaumaßnahmen (Abb. 239 ff.). Prägend sind hier die seinerzeit neu in Fachwerk errichteten Anbauten an der Hofseite (Abb. 237) und die gediegene Neugestaltung der Diele mit dem Einbau eines Zwischengeschosses. Zum Einbau des Zwischengeschosses gehört auch der unmittelbar an der Rückwand, neben der einstigen Bogenöffnung, positionierte Ständer mit geschweiftem Kopfband und Unterzug (Abb. 199). Der Unterzug endet über der Bogenöffnung und zeigt eine Kantenprofilierung mit Rundstab. Entsprechende Profile weisen auch der Mittelunterzug und die Deckenbaken über der Durchfahrt auf (Abb. 238). Möglicherweise entstand das Zwischengeschoss in zwei Baup-

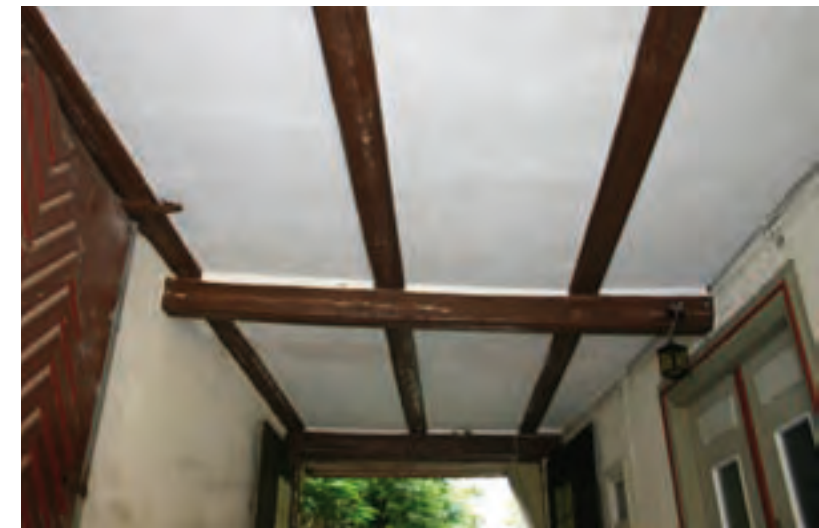
Abb. 238: Deckenuntersicht in der Durchfahrt mit profilierten Unterzügen und entsprechenden Deckenbalken.

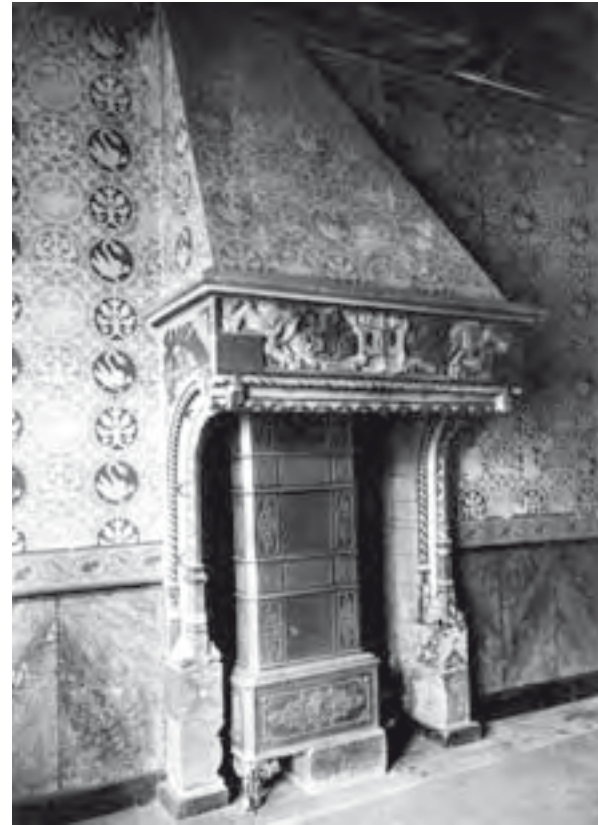
Abb. 244: Ansicht des Kamins in der Saalstube, um 1900.

Eine solche Restaurierung ist anhand einer historischen Fotografie auch für die Saalstube in der Kemenate Schreiberstraße 10 überliefert (Abb. 244). Die Aufnahme zeigt, dass der Kamin

um 1900 längst seine ursprüngliche Funktion verloren hatte – hier war im 18. Jahrhundert ein gusseiserner Ofen eingebaut worden. Die Kaminwand war mit einer marmorierten Sockelzone gestaltet, darüber befand sich eine in der Zeit des Historismus entstandene Schablonenmalerei mit Tier- und Pflanzenmotiven in Medaillons. An den Rahmenprofilen der Kaminöffnung waren Spiral- und Zickzackmuster aufgemalt. Im Barockzimmer befinden sich Reste von Wandmalereien mit Rankenwerk und Tierdarstellungen, geschaffen um 1880 von dem Maler Bruno Hänicke, der auch das Deckengemälde schuf. Ein idyllisches Bild zeigt Rudolf Anheisser in seiner großen Veröffentlichung „Das mittelalterliche Wohnhaus in deutschstämmigen Landen“ (Stuttgart 1935, Abb. 44).

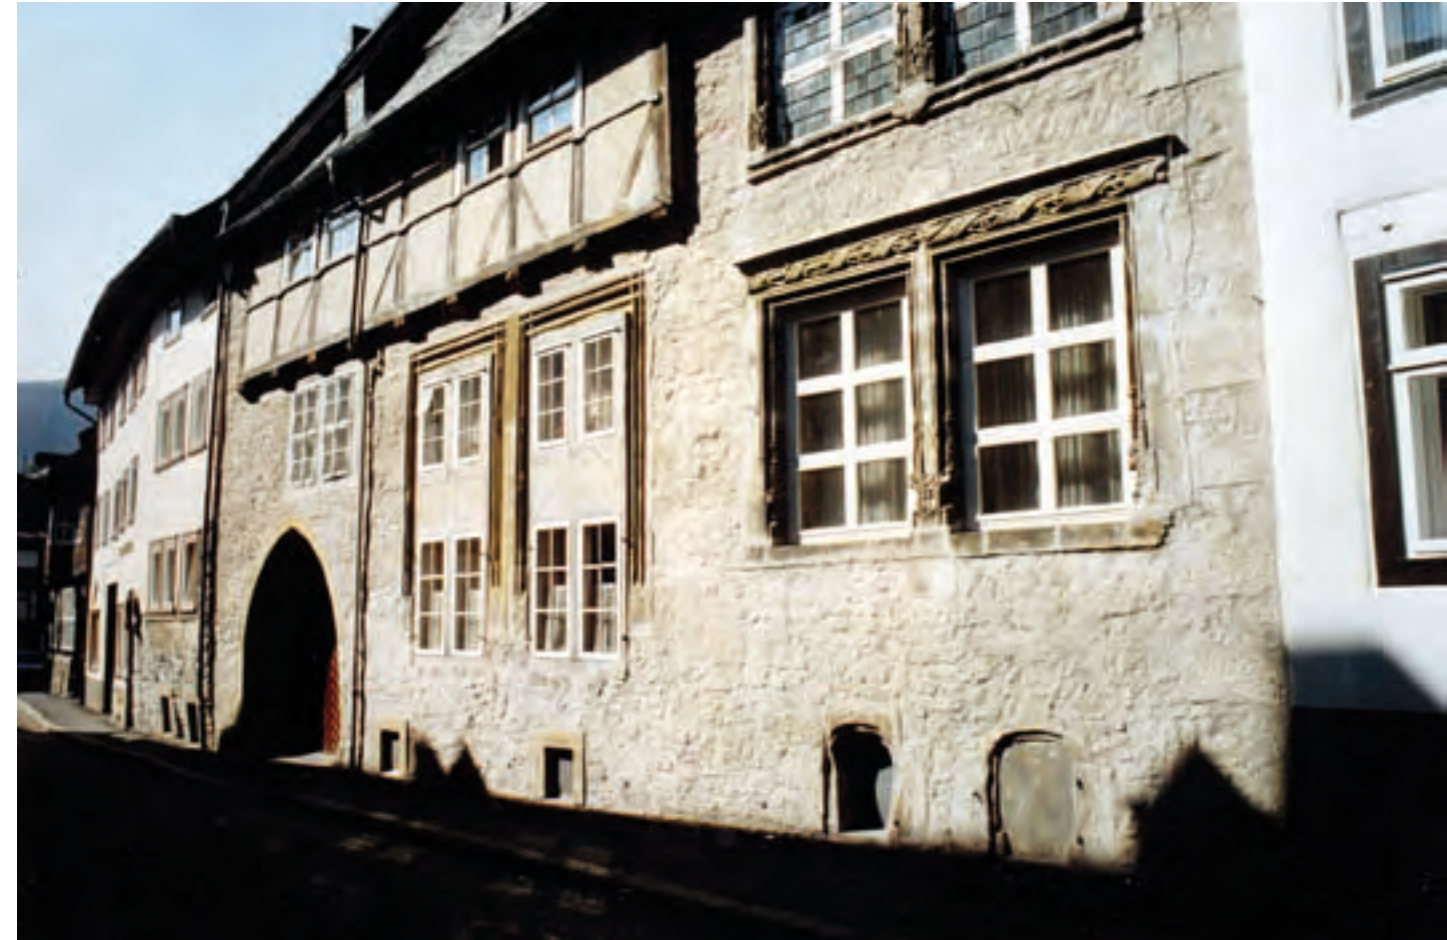
Abb. 245: Fassadenansicht während der Sanierungsarbeiten 1986, vor der Farbgestaltung.

geringfügig verändert worden. 1948 kam es zum Abbruch des besteigbaren Schornsteins. In den folgenden Jahrzehnten wurden Räume ausgebaut, so 1953 im Dachgeschoss, Bäder eingerichtet und mehrfach kleinere Aus- und Einbauten vorgenommen. Prägend für die Gestalt des Hauses waren die Fassadensanierungen von 1955, 1986 und 1995. 1955 erhielt die verputzte Fassade einen Neuanstrich, wobei das überputzte Fachwerk des Speicherstocks in freier Interpretation aufgemalt wurde. Während der Sanierung von 1986 erfolgte eine Freilegung und umfassende Restaurierung der

Fassade (Abb. 180; 245). Dabei sind Fehlstellen des Fachwerks ergänzt (Balkenköpfe, nach Entwurf von Hans-Günther Griep, vgl. Abb. 177) und das Bruchsteinmauerwerk ist mit einer Putzschlämme versehen worden. Hinzu kam eine neue Farbfassung der Straßenfront. Letztere ist 1995 noch einmal aufgefrischt worden. Im Jahr 2000 untersuchte die Restauratorin Anja Stadler die Ausstattung der Saalstube und überarbeitete u.a. die wertvollen Bemalungen auf den Kaminwangen (Abb. 212 f.).

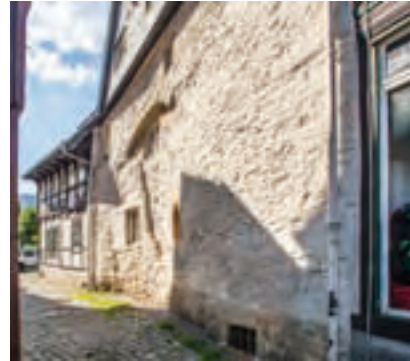
2 BÄRINGERSTRASSE 7

Eckhaus Bäringer-/Schilderstraße. Zweigeschossiger Fachwerkbau von um 1815. Giebelseitiges Erdgeschoss an der Schilderstraße aus Bruchsteinmauerwerk. Darin zweibogiges Fenstergewände aus einem Werkstück (Einsteinfenster) mit außenseitigen Falzen. Das massive Erdgeschoss ist Fragment eines Steinhauses aus dem 12. Jh.
