**Beiträge zur Geschichte der Stadt Goslar
Goslarer Fundus**

Band 56

**Aus Stein gebaut
Goslars mittelalterliche Wohnhäuser**

Verlag für Regionalgeschichte
Bielefeld 2016

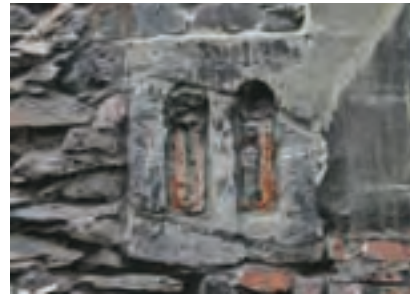
3 BÄRINGERSTRASSE 28A

Fachwerkbau aus dem frühen 16. Jh. An der Hofseite Fragment eines hochmittelalterlichen Kellerfensters (romanisches Biforium, Einsteinfenster).

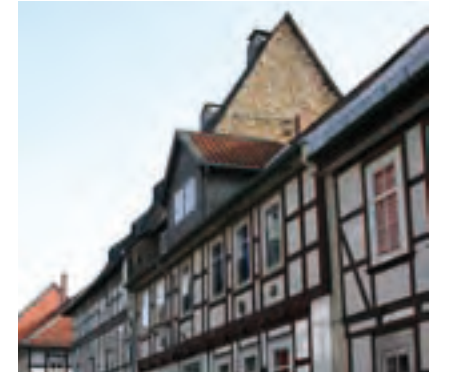
6 BERGSTRASSE 3

Mehrteiliges, dreigeschossiges Gebäude an der Nordseite der östlichen Bergstraße. Großenteils Fachwerk des 16. Jh. Steinerne Bauteile: am Westende ca. 6,50 m langer Massivbau mit Balkenkeller (Kemenate), im 2. Obergeschoss Drillingsfenster mit Säulen und Sattelsteinen, vermutlich 12. Jh. (nicht in situ, urspr. wohl im 1. OG).

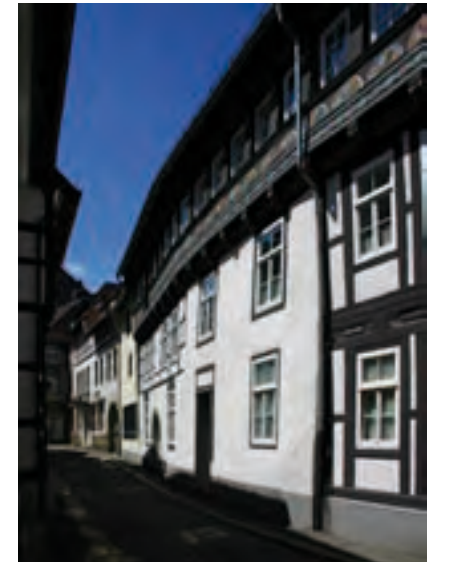
7 BERGSTRASSE 4

Zweigeschossiger Massivbau mit weit vorspringendem Gebäudeteil aus Fachwerk im Ostteil der Straßenfront. Bruchsteinfassade des Dielenteils aus dem 13. Jh. mit spitzbogigem Dielenportal, im Obergeschoss zwei Doppel- und ein Drillingsfenster mit Kleeblattbögen. Neben dem Portal Rechteckfenster von um 1500 (Fragmente). Der Fachwerkteil von 1699 (unterkellertes Wohnteil) vermutlich Ersatz für Fassade eines ursprünglich steinernen Wohnteils (Kemenate).

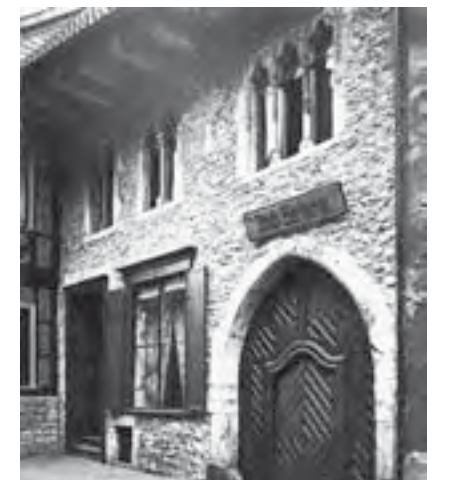
8 BERGSTRASSE 5

Großes zweigeschossiges Steinhaus aus dem frühen 16. Jh. mit abknickender Straßenfront.

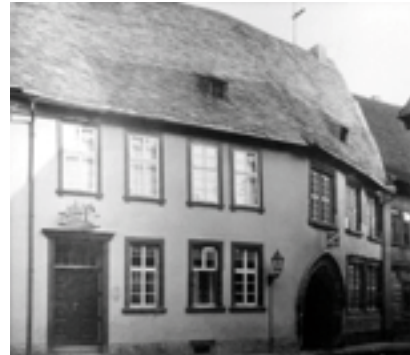
**9 BERGSTRASSE 6 - „Ritter Ramm“**

Mächtiges, dreigeschossiges Eckhaus zur Bulkenstraße aus dem frühen 16. Jh. Abknickende Straßenfront am östlichen Gebäudeende.

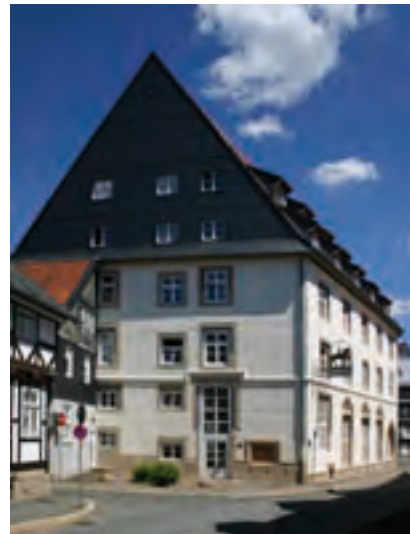
**10 BERGSTRASSE 16/17**

Laggestrecktes, dem Straßenverlauf entsprechend über gekrümmtem Grundriss errichtetes Haus mit steinernem Erdgeschoss und Fachwerkstock. Das verputzte Erdgeschoss mit kräftiger Mauerstärke. Darin sind das Dielentor und die Fensteröffnungen mit Balkenrahmungen eingefügt. Die Datierung am Dielentor mit der Jahreszahl 1740 bezieht sich auch auf das barocke Obergeschossfachwerk. Das steile Dachwerk mit den z.T. stark auskragenden Bundbalken ist vermutlich älter.

Für das massive Erdgeschoss kann eine mittelalterliche Entstehungszeit vor/um 1500 angenommen werden.

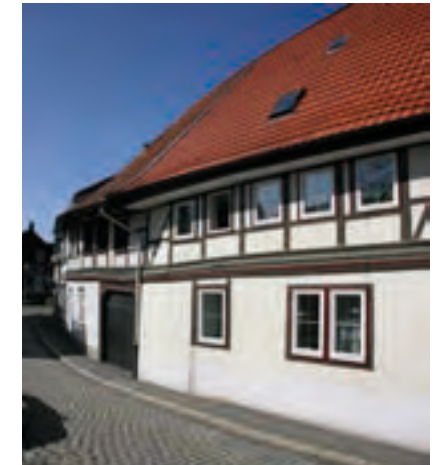
**11 BERGSTRASSE 18**

Zweigeschossiger Fachwerkbau aus der Zeit um 1800. Die westliche Giebelwand massiv. Möglicherweise Fragment eines mittelalterlichen Steinbaus.

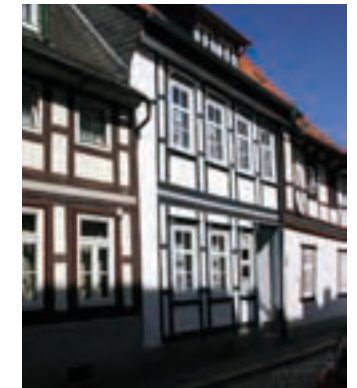
**12 BERGSTRASSE 55**

Stattliches Bürgerhaus an der südlichen Straßenseite, dessen heutige Gestalt auf die Zeit um 1700 zurückgeht (Datierung an einem Kellerfenster mit 1698).

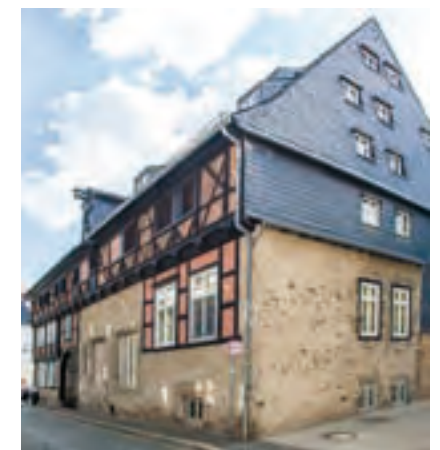
13 BERGSTRASSE 60

Städtebaulich markantes Eckhaus an der platzartigen Aufweitung der Bergstraße.

In der nördlichen Traufseite ursprünglich zwei dreibahnige Dielenfenster (das westliche äußerlich rekonstruiert). Im Ostteil ursprünglicher Wohnteil mit Zwischengeschoß (heute hölzerne Blockzargenfenster).

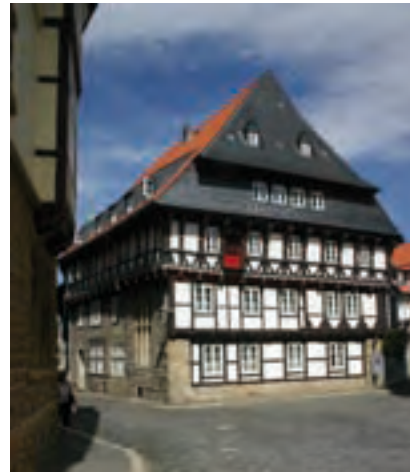
**14 BERGSTRASSE 62**

Zweigeschossiger Fachwerkbau von um 1800. In der westlichen Haushälfte massives Erdgeschoss mit drei schlichten Rechteckfenstern. Wohl Restbestand eines Steinhauses aus dem frühen 16. Jh.

Das ursprüngliche Portal bis 1901 an der Hofeinfahrt am Ostgiebel, heutiger Standort am Frankenberg Kloster. Das mit MDX (1510) datierte Portal mit reicher Profilierung und seitlichen Fialen kann das aufwändigste an einem Goslarer Wohnbau gelten.

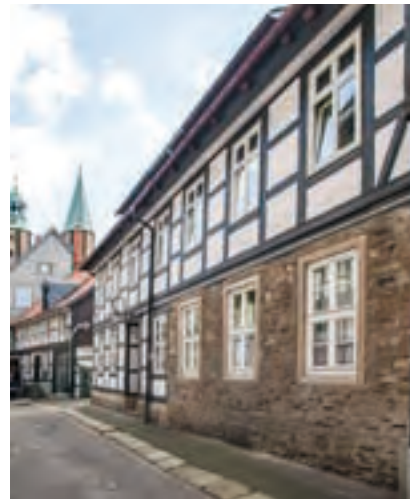
**15 BREITE STRASSE 15**

Dreigeschossiger Fachwerkbau aus der Zeit nach dem Stadtbrand von 1728. Die Giebelwand zur Dedeleberstraße im Erdgeschoss aus Bruchsteinmauerwerk. Dieses ist möglicherweise Restbestand eines mittelalterlichen Steinhauses.

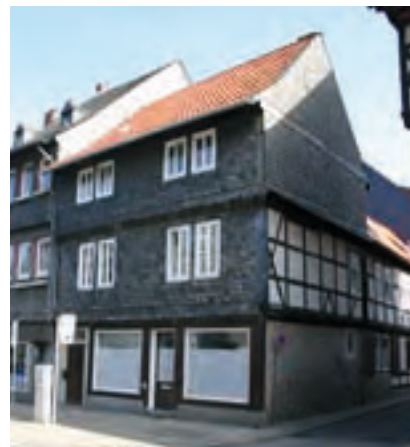
**16 BREITE STRASSE 35**

Dreigeschossiger Fachwerkbau aus der Zeit nach dem Stadtbrand von 1728. Die Giebelwand zur Bolzenstraße im Erdgeschoss aus Bruchsteinmauerwerk, dort innen die ehem. Küche. In der schmalen Gasse schließt rückseitig ein leicht zurückspringender Anbau mit ebenfalls in Bruchstein ausgebildeten Erdgeschoss an. An dessen Oberkante sind zwei Steinkonsolen sichtbar. Die massiven Bauteile bilden möglicherweise den Restbestand eines mittelalterlichen Steinhauses. Der rückseitige Anbau diente möglicherweise als Braustätte.

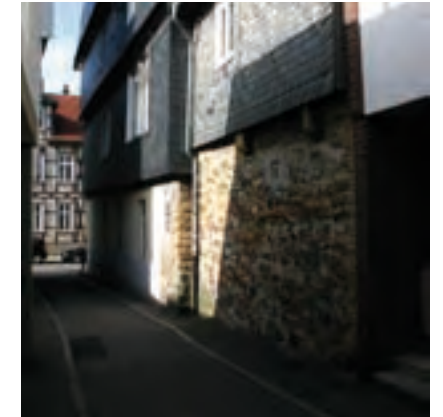
**17 FRANKENBERGER PLAN 1**

Zweigeschossiges Fachwerkhhaus mit weit vorkragender Traufe, Fassade mit Blechplatten verkleidet.

Westgiebelwand vollständig aus Bruchsteinmauerwerk, mit Eckquadern.

Wohl Fragment eines mittelalterlichen Steinbaus.

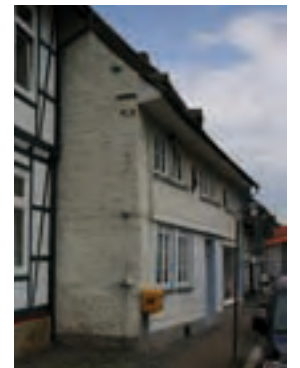
**18 FRANKENBERGER PLAN 3**

Dreigeschossiger Fachwerkbau (Erd-, Zwischen- und auskragendes Obergeschoss) aus der Zeit vor/um 1600 mit steinerner Giebelwand nach Osten. Die bis in Traufhöhe reichende Bruchsteinwand ist vermutlich Restbestand eines mittelalterlichen Steinhauses.

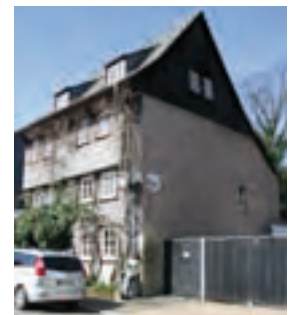
**19 FRANKENBERGER PLAN 7**

Küsterhaus der Frankenger Kirche mit Durchfahrt zum Kirchhof. Fachwerkbau mit inschriftlicher Datierung 1504. An der Platzseite romantisches Kellerfenster eines wohl zeitgleichen Gewölbes. Rundbogengewände mit „Nasen“ an den Kämpfern und im Bogenscheitel (um 1200).

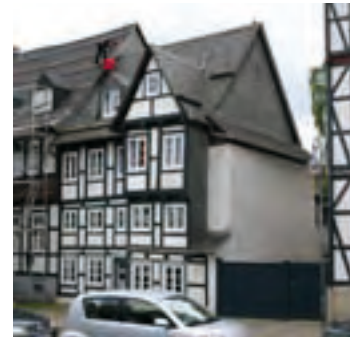
**21 FRANKENBERGER STRASSE 1**

Eckhaus Frankenberger/Bäringerstraße. Zweigeschossiger Fachwerkbau mit Bretterverkleidung (wohl um 1800). Die Westgiebelwand auch im Dachbereich aus Bruchsteinmauerwerk. In der Westhälfte der Südfassade reicht der hohe Bruchsteinsockel bis an die erdgeschossigen Fensterbrüstungen. Brandgiebel und Sockel sind als Restbestand eines mittelalterlichen Steinhauses zu werten.

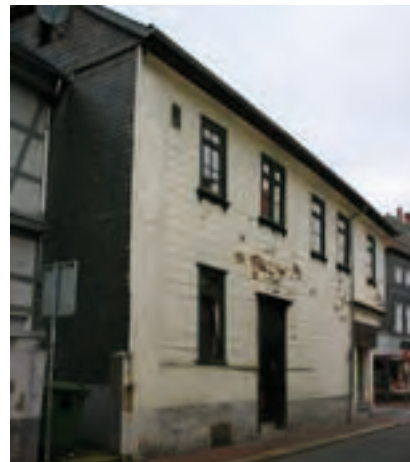
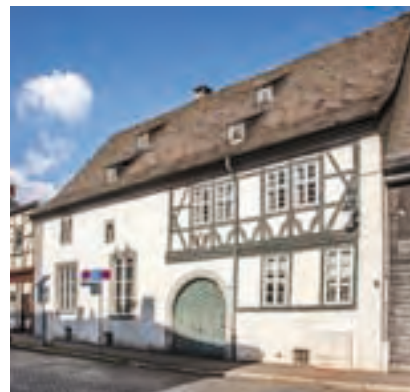
**22 FRANKENBERGER STRASSE 11**

Zweigeschossiges Steinhaus an der Nordseite des Straßenzugs, Hauptbauzeit um 1500, wohl mit Fragmenten älterer Substanz.

Diele mit zwei unterschiedlichen Fensteröffnungen (Vorhangbogen- und Rechteckfenster). Darüber (im Speichergeschoss) kleines Rundbogen- sowie Biforienfenster mit Kleeblattbögen (um 1200 und 13. Jh.). Diese Fenstergewände wohl nicht in situ.

An der nordwestlichen Hofseite massiver Anbau mit Rechteckfenstern (um 1500) als zweiter Wohnteil angelegt. Das Haus mit Balkenkeller unter der Diele und dem Wohnteil, unter dem Anbau Gewölbekeller.

Treppenaufgang in der Diele von um 1600. Dachwerk im 20. Jh. erneuert.

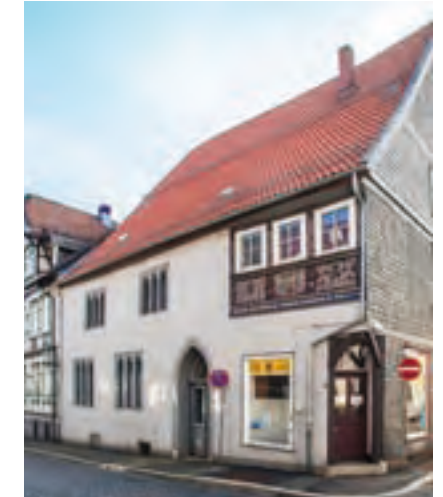
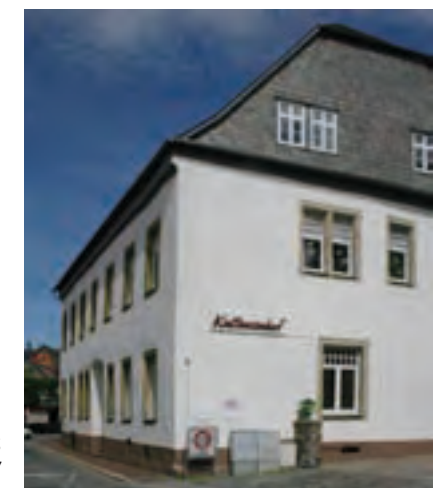
25 GLOCKENGIESSERSTRASSE 1 - Uslarsche Stiftskurie

Eckhaus zur Wallstraße, ehem. Uslarsche Stiftskurie. Zweiflügelbau mit Fragment eines Steinbaus mit annähernd quadratischem Grundriss an der Nordwestecke (urspr. wohl Kemenate). Flügelbau zur Wallstraße mit verschiefertem Fachwerk, wohl 18./19. Jh. Ostflügel Glockengießerstraße Fachwerkbau von 1599 mit reichem Schnitzwerk.

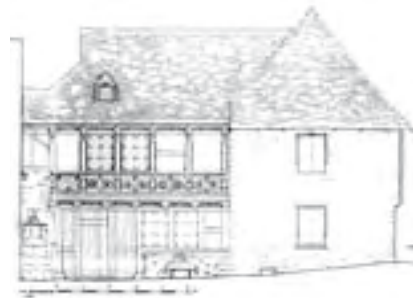
**26 GLOCKENGIESSERSTRASSE 2 - Senoriatskurie**

Langgestreckter, zweiteiliger und zweigeschossiger Bau an der Südseite der Glockengießerstraße. Obergeschoss in Renaissancefachwerk mit reichem Schnitzwerk, Datierungen 1573 und 1577. Ostseitiger Anbau und Umbauten v.a. der Erdgeschossfassade 1929 durch den Architekten Paul Schultze-Naumburg.

Straßenseitiges Erdgeschoss aus Bruchsteinmauerwerk mit Rechteckgewänden der Zeit um 1500. Fragmente der Gewände unter dem Verputz sichtbar.

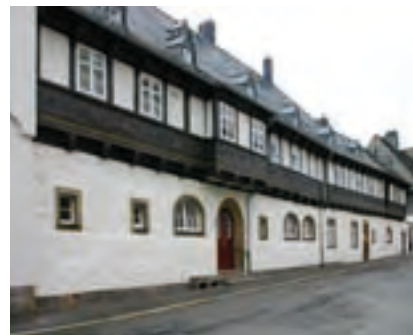
**27 GLOCKENGIESSERSTRASSE 16**

Zweigeschossiger Fachwerkbau vermutlich aus der Zeit um 1800, die Fassade verschiefert. Die östliche Giebelwand bis in Traufhöhe massiv, darüber zwei auskragende Balkenköpfe. Möglicherweise Fragment eines mittelalterlichen Steinbaus.

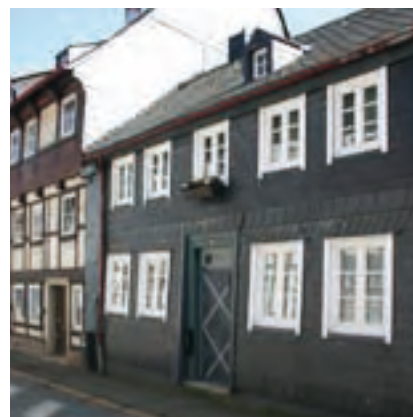
**28 GLOCKENGIESSERSTRASSE 19**

Zweigeschossiger Fachwerkbau aus der Zeit um 1700. Die östliche Giebelwand massiv. Vermutlich Fragment eines mittelalterlichen Steinbaus.

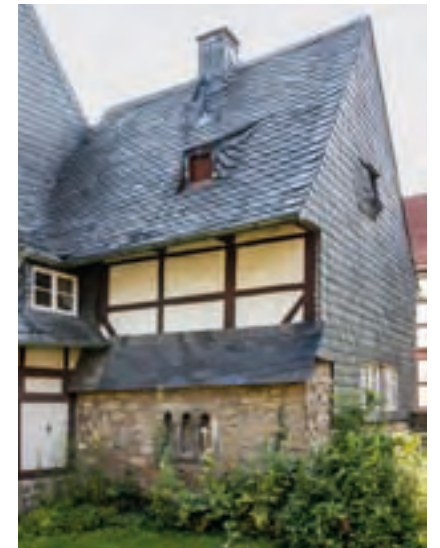
**29 GLOCKENGIESSERSTRASSE 65 - St. Annenhaus**

Stiftung eines Spitals für Arme, Alte und Kranke aus dem Jahr 1488. Errichtung des großen Fachwerkbaus dendrochronologisch mit um/nach 1487 überliefert. Im frühen 16. Jh. Errichtung eines steinernen Polygonchores am Ostgiebel. Im Westteil des Gebäudes Einbeziehung von Fragmenten eines Bruchsteinbaus mit urspr. wohl quadratischem Grundriss. Davon lediglich nordöstlicher Mauerwinkel im Erdgeschoss erhalten (Küche mit Rauchfang). In der Nordwand aus einem Werkstück gefertigtes Dreibogenfenster mit stämmigen Säulen und verzierten Würfelkapitellen aus dem 12. Jh. (innenseitig vermauert).

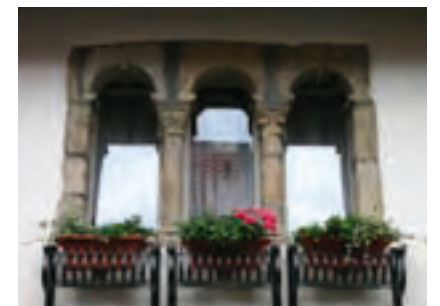
**30 GLOCKENGIESSERSTRASSE 71**

Bei Hausabbruch 1984 in einer Grenzwand geborgenes Drillingsfenster aus der Zeit vor/um 1200. Wiederverwendung in der Straßenfront des Neubaus.

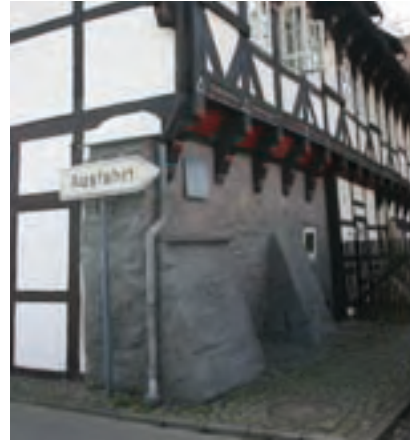
31 GLOCKENGIESSERSTRASSE 87 - „Der Hagen“

Ehem. Stiftskurie, langgestreckter und zweigeschossiger Fachwerkbau aus dem frühen 16. Jh. mit kräftigen Vorkragungen.

Am östlichen Ende Fragment eines mittelalterlichen Steinbaus mit Balkenkeller, im Erdgeschoss lediglich Teil der Nordaußenwand mit später angesetzten Strebepfeilern erhalten. Darin Wappenstein (ehem. Ofenfuß) mit Allianzwappen der Familie von Hagen.

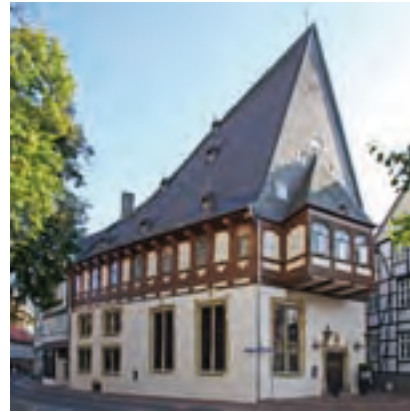
**32 HOHER WEG 1 - Brusttuch**

Dreiseitig freistehendes Gebäude über trapezförmigem Grundriss mit hohem steinernen Dielengeschoss und Fachwerkstock mit giebelseitigem Erker. Errichtet 1525/26 für Johannes Thiling mit Einbeziehung älterer Bausubstanz.

Das in Bruchstein errichtete Dielengeschoss im südlichen Grundrissbereich mit zweigeschossigem Wohnteil. Giebelseitiges Spitzbogenportal, 1871 durch Türöffnung mit spätgotischem Kaminstuhl verkleinert. An der West- und Ostfassade jeweils drei- bzw. zwei hohe, zweibahnige Dielenfenster, am Nordgiebel seitlich des Eingangs ein entsprechendes Fenster mit der Datierung 1525. Im Wohnteil zweigeschossige Fassadenteilung mit jeweils zwei zweibahnigen Fensteröffnungen. An den Schauseiten reiche Gestaltung der Fenstergewände mit Profilierungen, Bekrönungen mit flankierenden Fialen.

Die reichen Zierformen und der übersteile Giebel vor dem hyperbolisch verzogenem Dach machen das Haus zu einem Wahrzeichen der Stadt.

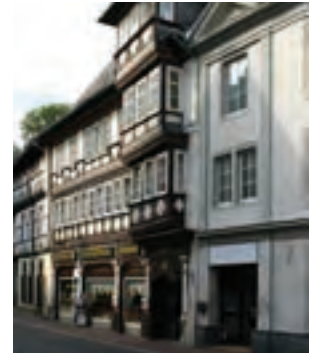
**33 HOHER WEG 4**

Fachwerkbau von 1620 mit Erker. Prägender barocker Umbau (um 1750).

Die Brandwand birgt möglicherweise Fragmente eines mittelalterlichen Steinhauses.

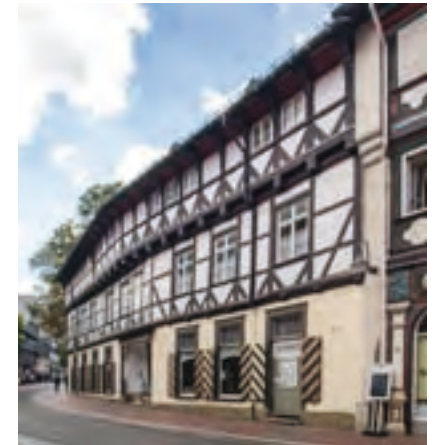
**34 HOHER WEG 5**

Außerordentlich stattliches Bürgerhaus an der Westseite des Hohen Weges aus dem frühen 16. Jahrhundert mit geknickter Fassade. Urspr. zweigeschossiger Massivbau mit Fachwerk-Speicherstock.

An der Hoffront Erd- und Obergeschoss in Bruchsteinmauerwerk erhalten, darin rechteckige Fenstergewände aus der Kernbauzeit z.T. noch vorhanden.

Auf der Hinterseite der Parzelle an der Stobenstraße ein zweigeschossiges, spätmittelalterliches Wirtschaftsgebäude mit steinernem Erdgeschoss. Darin zur Stobenstraße ein Spitzbogenportal mit gefastem Gewände.

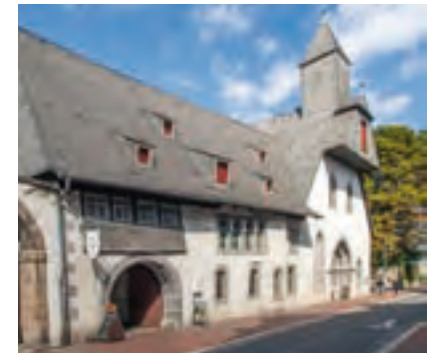
**35 HOHER WEG 7 - Hospital zum Großen Heiligen Kreuz**

Stiftung des Spitals im Jahr 1254 auf der Parzelle eines adligen Hofes, dabei Einbeziehung eines Wohnbaus aus dem 1. Viertel 13. Jh., Nutzung als Kapelle. Das eigentliche frühgotische Spitalgebäude als langgestreckter Saalbau an der Abzucht mit Giebel zum Hohen Weg.

An den Giebel südlich anschließend der zweigeschossige ehem. Wohnbau, urspr. als Kemenate errichtet.

Im Erdgeschoss drei einfache Rundbogenfenster, das Obergeschoss mit vierteiligem Gruppenfenster. Letzteres zeigt Kleblattbögen und Kapitelle mit reichem spätromanischen Bauschmuck.

Der Nordteil des ehem. Wohnbaus durch den Anbau des Spitalgebäudes überformt: Nordwand des ehem. Wohnbaus entfernt, stattdessen große Bogenöffnung.

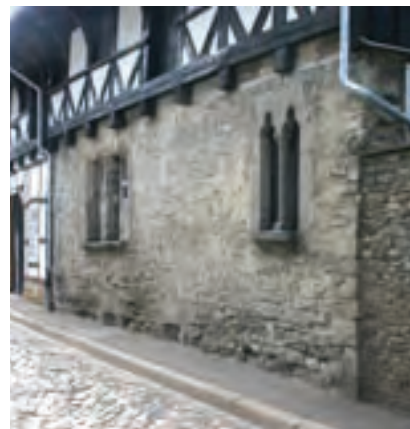
37 JAKOBISTRASSE 11 - „Klösterchen“

Zweigeschossiges Wirtschaftsgebäude mit Erdgeschossfassade aus Bruchsteinmauerwerk und spätgotischem Fachwerk-Speicherstock aus dem frühen 16. Jh.

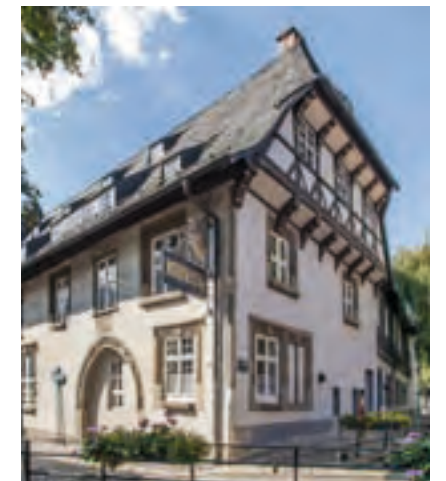
Zum Nachbarhaus Nr. 2 durchlaufender Gewölbekeller. Seit 1922 Goslarer Museum, seitdem mehrfache Umbauten und Erweiterung.

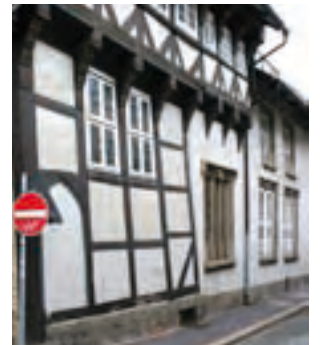
40 KÖNIGSTRASSE 2

Ehem. Stiftskurie aus dem frühen 16. Jh. Zweigeschossiger spätgotischer Fachwerkbau mit Spitzbogenportal und massiven Bauteilen im Erdgeschoss: Südgiebel und Straßenfront-Nordteil. Darin dreibahniges Rechteckfenster mit reich gestäbtem Gewände mit Wappenstein (Initialen C.S.).

Zum Nachbarhaus Nr. 1 durchlaufender Gewölbekeller. Heute Teil des Goslarer Museums.

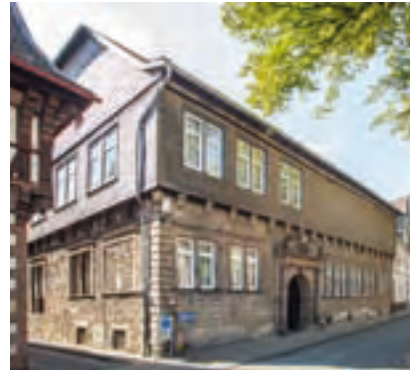
41 KORNSTRASSE 8

Großes Patrizierhaus an der Ecke zur Rundenienstraße mit vollständig massivem Erdgeschoss, spätgotischer Kernbau. Das Obergeschoss in verschiefertem Fachwerk (18 Gefachbreiten), 1892 weitgehend erneuert.

Im Erdgeschoss erhöht angelegter Wohnteil am Ostgiebel, Diele urspr. über zwei Drittel des westlichen Hausgrundrisses.

An der Rückfront Spitzbogenportal mit Datierung 1501 und rechteckige Fensteröffnungen, Portal- und Fenstergehäuse mit gestäbter Profilierung, das Portal mit nachträgl. Pilasterrahmung und Gebälk.

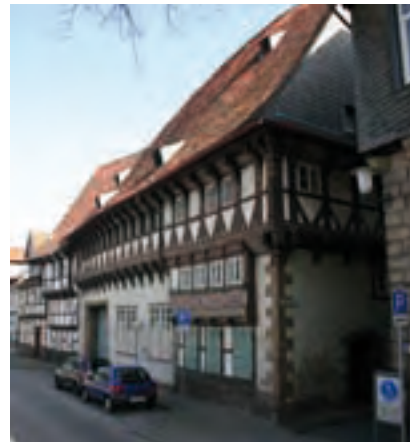
**42 KORNSTRASSE 9**

Stattliches spätgotisches Eckhaus zur Rundenienstraße mit stark vorkragendem Fachwerkstock (18 Gefachbreiten, ehem. Speichergeschoss) und Einbeziehung älterer Bausubstanz (Kemenate).

Straßenfassade des Wohnteils 1646 mit reich verziertem Fachwerk umgebaut. In der Giebelseite des Wohnteils ein spätromanisch-fühgotisches Drillingsfenster überliefert (1936 beseitigt): urspr. wohl Kemenate an der Nordwestecke des Gebäudes.

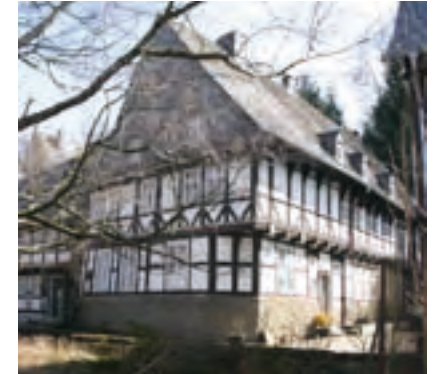
**43 LIEBFRAUENBERG 6**

Mächtiger Fachwerkbau aus der Zeit um 1500, er bildet den Ostabschluss einer Hofsituation an der Stadtmauer (ehem. Standort der romanischen Martinskapelle).

Die Westtraufwand aus Bruchsteinmauerwerk, urspr. waren wohl auch Teile des Nordgiebels massiv ausgebildet (Fachwerk neuzeitlich).

Die steinernen Gebäudeteile mittelalterlich, evtl. Bestandteil der ehem. Hofummauerung.

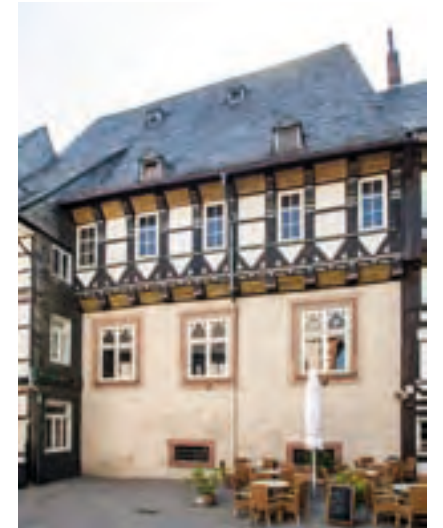
**44 MARKT 2 - Ratsapotheke**

Ratsapotheke, großes Bürgerhaus des frühen 16. Jh. mit hohem Erdgeschoss aus Bruchsteinmauerwerk und Speicherstock aus Fachwerk (22 Gefachbreiten). Vor dem Ostteil der Fassade (ehem. Dielenbereich) jüngerer Fachwerk-Vorbau (vor/um 1800) mit abgeschlepptem Dach. Das hohe Erdgeschoss über hochliegendem Keller mit drei spätgotischen, urspr. zweibahnigen Rechteckfenstern. Die Teilungsstäbe zugunsten neugotischer Fenstereinbauten der Biedermeierzeit beseitigt.

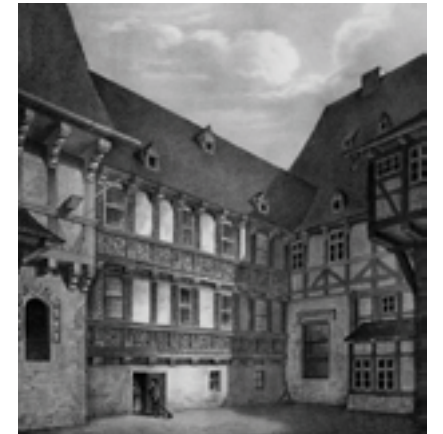
**45 MARKT 5**

Umfangreicher Hofkomplex mit steinernem Vorderhaus, hier eine gewölbte Küche und ein balkengedeckter Repräsentationsraum mit Wandmalereien überliefert. Weitere massive Bauteile in den Hofgebäuden, darin Rechteckfenster mit Stabprofilen. Haupthaus errichtet 1521 von der Patrizierfamilie Achtermann, zwischenzeitlich Kramergildehaus.

1862 abgebrannt.

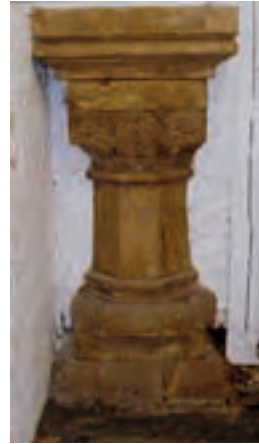
46 MARKT 6

Großes zweigeschossiges Fachwerkgebäude mit verschieferen Fassaden an der Südostecke des Marktes (Ecke Kornstraße), errichtet als klassizistischer Neubau nach dem Großbrand von 1780.

Unter der Nordhälfte des Bauwerks hochmittelalterlicher Keller mit Kreuzgratgewölben. Die Unterkellerung durch Quermauer in einen zwei- und einen vierteiligen Gewölberaum unterteilt. Im größeren Gewölbe Mittelsäule mit gedrunenem achteckigen Schaft und Blattkapitell. Der um/nach 1200 entstandene Keller gehörte möglicherweise zum Münzergildehaus.

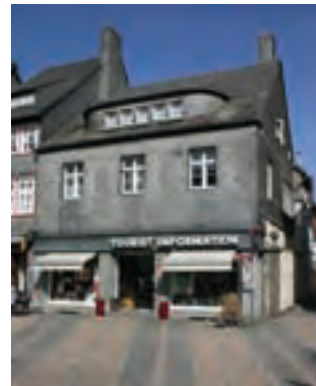
**47 MARKT 7**

Ehem. Ratswaage. Schmäler und tiefer, winkelförmiger Baukomplex mit in den 1920er Jahren völlig erneuerter Straßenfront.

Steinerne Hofwand im hinteren Gebäudebereich (Erdgeschoss) mit Fragmenten romanischer Fenstergewände.

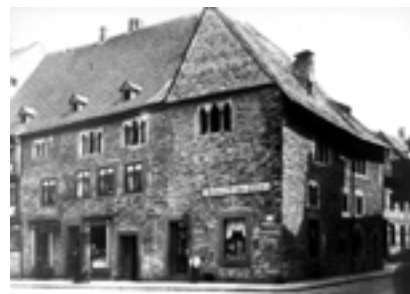
**48 MARKTKIRCHHOF 1**

Dreigeschossiges, hochmittelalterliches Steinhaus an der Ecke zum Hohen Weg, winkelförmiger Grundriss mit zwei Gebäudeflügeln.

Nordfassade im Erd- und 1. OG mehrfach erneuert, hier barocke Tür- und Fenstergewände und Fragmente spätgotischer Rechteckfenster mit Profilrahmungen sowie Baufugen einer urspr. Portalöffnung (urspr. Dielenteil). Im 2. OG Fenstergewände des 13. Jh: drei Drillingsfenster und ein kleineres Biforium im östlichen Fassadenteil (letzteres nicht in situ). Das westliche Ende der Front zum Marktkirchhof in barockem Fachwerk erneuert.

Verschieferter Giebel zum Marktkirchhof.

Besterhaltenes bildlich überliefertes Steinhaus aus dem Hochmittelalter (wohl 1. H. 13. Jh.) in Goslar. 1906 abgebrannt, nach Abbruch der Ruine historisierender Neubau.

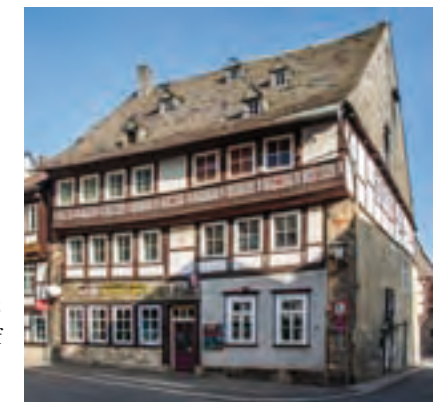
**50 MARKTSTRASSE 15**

Dreigeschossiges Eckhaus zur Marstallstraße, Bauteile aus Fachwerk mit Zwischengeschoss aus der Mitte des 17. Jh. mit reichem Schnitzwerk im Speicherstock.

Giebelwände (bis 1. Obergeschoss), Westteil der Straßenfront (im EG) sowie Rückwand aus Bruchsteinmauerwerk, mit Eckquaderungen. Die Massivbauteile dokumentieren einen fragmentarisch erhaltenen mittelalterlichen Steinbau.

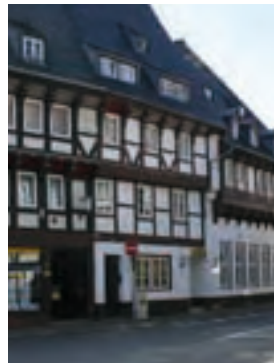
Urspr. wohl steinernes Erd- und Zwischengeschoss., vgl. Marktstraße 42.

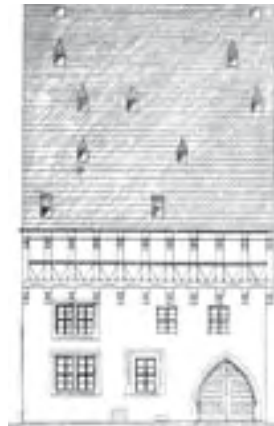
**53 MARKTSTRASSE 42**

Zweigeschossiger Steinbau mit Fachwerk-Speicherstock (10 Gefachbreiten) und hohem Steildach aus dem frühen 16. Jh. Massiver Unterbau mit Diele in der rechten (weslichen) Haushälfte, hier Spitzbogenportal und benachbarte Fensteröffnung. Am Ostgiebel zweigeschossiger Wohnteil mit jeweils einem Doppelfenster, die Fenstergewände mit Stabprofilen.

Die massiven Bauteile an der Front 1879 beseitigt und durch Fachwerk ersetzt.

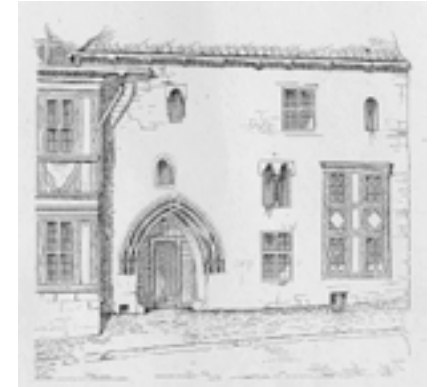
**54 MARKTSTRASSE 43**

Dreigeschossiges Steinhaus mit spätgotischem Dielenportal am linken (südlichen) Fassadenende, das Portal datiert 1509. Darüber im 1. Obergeschoss ein kleines, wohl romanisches Rundbogenfenster. Im 2. OG zwei weitere, entsprechende Rundbogenfenster. Frühgotisches Biforium im Mittelbereich des 1. OG. Unterkellertes Wohnbereich im Nordteil des Hauses, im Erd- und 1. OG mit in die Steinfront eingesetztem Fachwerk (wohl um 1700), zwei Fensterachsen. Dielenfenster und einzelne Fensteröffnung im 2. OG ohne erkennbare Gewände.

1869 abgebrochen.

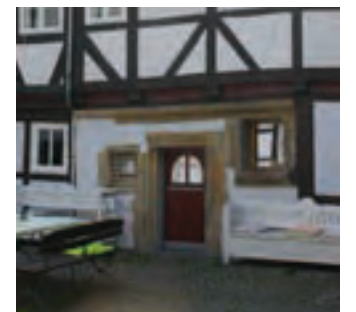
**56 MÜNZSTRASSE 11 - „Weißer Schwan“**

Reizvolle Hofbebauung, Erdgeschoss außenseitig massiv, darüber Fachwerk des 17. Jh., am Vorderhaus mit 1670 datiert.

Im westlichen Hofflügel-Erdgeschoss Fragment eines Steinbaus, darin rechteckige Türöffnung mit Profilgewänden sowie kleines Fenster mit Einfassungen aus Werkstücken mit Taustabverzierung (um 1500). Die Werkseine von Tür und Fenster in Zweitverwendung eingefügt. Oberer Abschluss des Massivbauteils mit Kaffgesims.

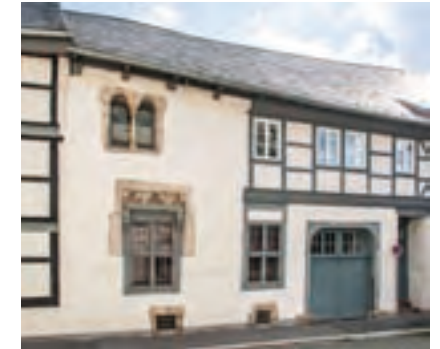
60 SCHREIBERSTRASSE 2

Zweiteiliger Hauskomplex mit Kemenate und dreigeschossigem Fachwerkbau aus der Zeit um 1800 (urspr. Dielenteil).

Die Kemenate aus der Mitte/2. Hälfte 13. Jh. mit schlanken Kleeblattbogenfenstern: im Erdgeschoss ein Drillings-, im Obergeschoss jeweils ein hohes Doppel- und Drillingsfenster (das rechtsseitige Fenster im EG durch Zargenfenster erneuert). Am Geschossübergang EG/OG gotisches Kaffgesims.

Deckengefüge über Keller und EG mit mächtigen Eichenbalken. Urspr. Zugänge aus der Diele im heutigen Treppenhaus erhalten: Rundbogiger Kellereingang mit spätgotischer Farbfassung, darüber Spitzbogengewände am ehem. Zugang in das EG (durch Treppenlauf verdeckt). Eine der besterhaltenen Kemenaten aus dem Hochmittelalter in der Stadt.

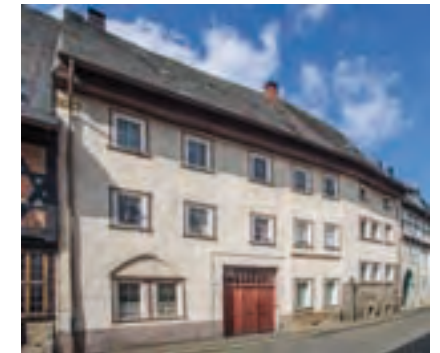
66 SCHWIECHELTSTRASSE 7/8

Urspr. Patrizierhof der Familie von Schwiecheldt, mehrteiler Gebäudekomplex, prägend der straßenseitige Renaissancebau von 1577 (Hauptbau).

Im Nordgiebel des Haupthauses und in der anschließenden Einfriedungsmauer vermutlich Fragmente eines hochmittelalterlichen Steinbaus.

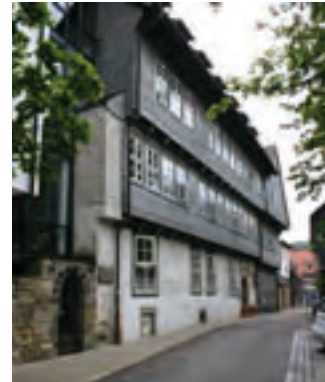
**67 WORTHSATENWINKEL 10**

Dreigeschossiges Bürgerhaus mit Fachwerk-Speicherstock aus dem frühen 16. Jh. Erd- und 1. Obergeschoss aus Bruchsteinmauerwerk (stark umgebaut), darin Fragmente von rechteckigen Fensteröffnungen erkennbar. Urspr. Wohnteil im östlichen Gebäudebereich (links). Dielenportal nicht mehr vorhanden.

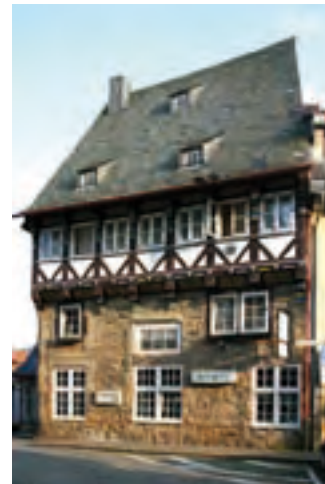
**68 WORTHSTRASSE 7**

Stattliche Kemenate aus dem frühen 16. Jh. mit drei Achsen zweibahniger Rechteckfenster. Fenstergewände mit reichen Stabprofilen und Wappenkartuschen. Balkenkeller mit zwei Fensteröffnungen.

Der Dielenteil des urspr. großen Hauskomplexes 1914 abgebrannt (heute Freifläche).

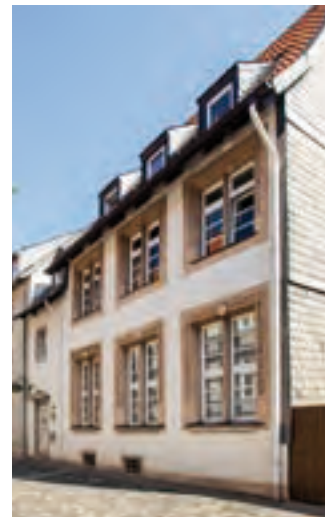
**69 WORTHSTRASSE 8**

Wohnbau mit steinernem Dielenteil am südlichen Fassadenende, darin Spitzbogenportal wohl von um 1500 (im 19. Jh. zugesetzt, mit schmaler Türöffnung).

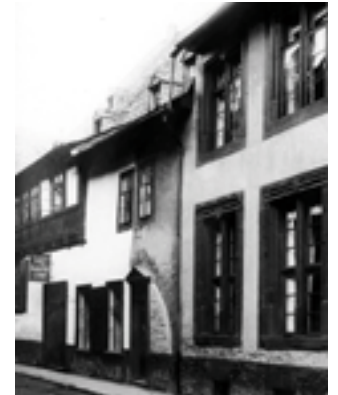
**70 WORTHSTRASSE 9**

Spätgotisches Bürgerhaus mit steinernem Unterbau und Fachwerk-Speichergeschoss aus dem frühen 16. Jh. Dielenteil in der südlichen Haushälfte mit barock überformtem Dielentor und zusätzlichem Hauseingang aus dem 19. Jh.
